Editorial

CHANTOIR DE SÉCHEVAL (AYWAILLE) Risques de colmatage et d'inondations en cas de crue

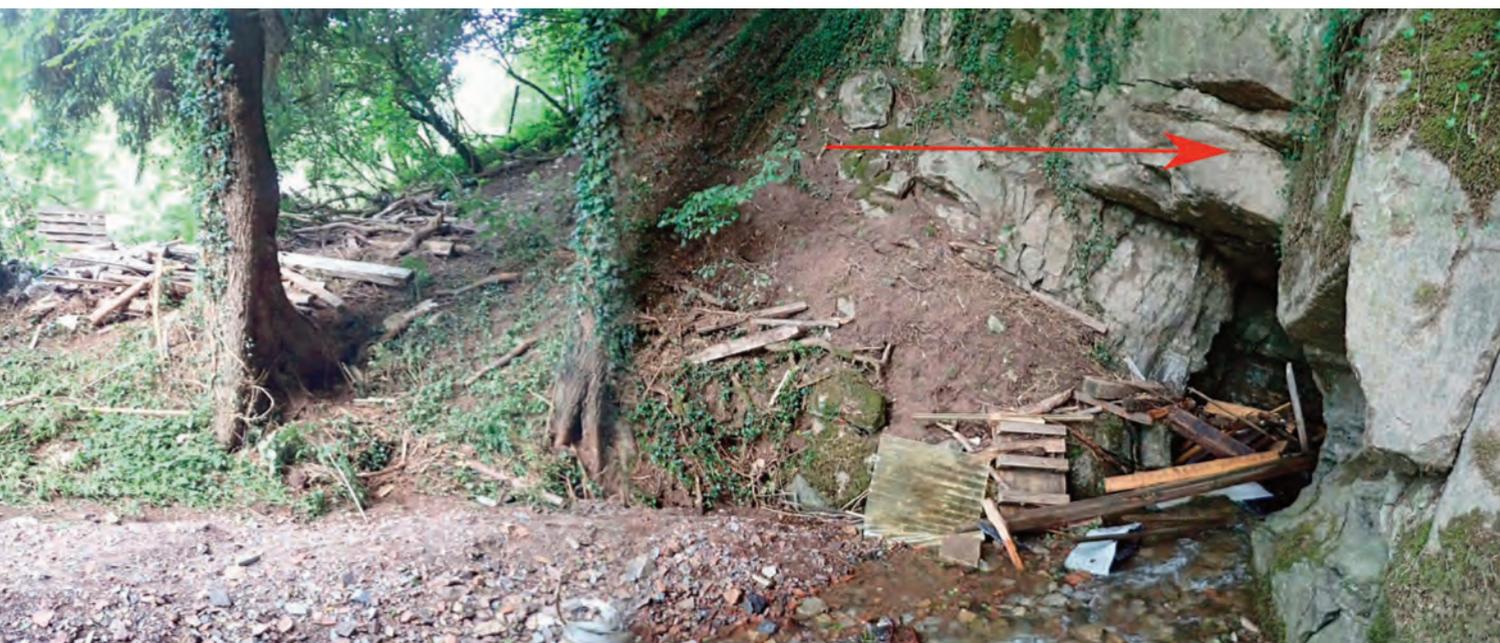
Fig. 2. Le porche quelques jours après la crue du 14 juillet 2021. Les spéléologues du C7-CASA ont dégagé en partie les galeries du chantoir. La flèche rouge marque le niveau atteint par la crue (photo J.-C. London).

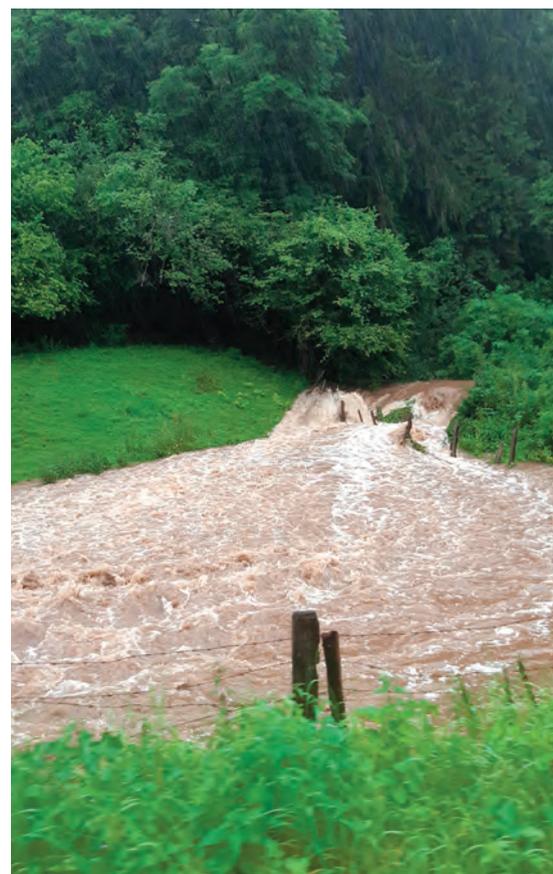
En cas de crue, lorsque la capacité d'absorption du chantoir est dépassée, on assiste à une montée des eaux dans le réseau pouvant aller jusqu'au débordement de la vaste dépression devant le porche. C'est ce qui s'est produit en juillet 2021, où la montée des eaux fut tellement importante qu'elle entraîna une rupture de la digue à l'aval du chantoir, amplifiant encore l'effet catastrophique du débordement (fig. 4).

Fig. 4. Débordement du chantoir de Sècheval qui emporte une partie de la digue sous la pression de l'eau. Vue depuis l'aval (photo C. Sougnez).

Selon nous, la reconstruction de la digue ne doit pas être envisagée à l'identique. Si un nouveau « mur » devait être érigé, il faudrait l'équiper d'une série de drains étagés (trop-pleins), pour favoriser une évacuation progressive et contrôlée vers l'aval sans risquer une rupture de l'ouvrage lors d'une montée des eaux.

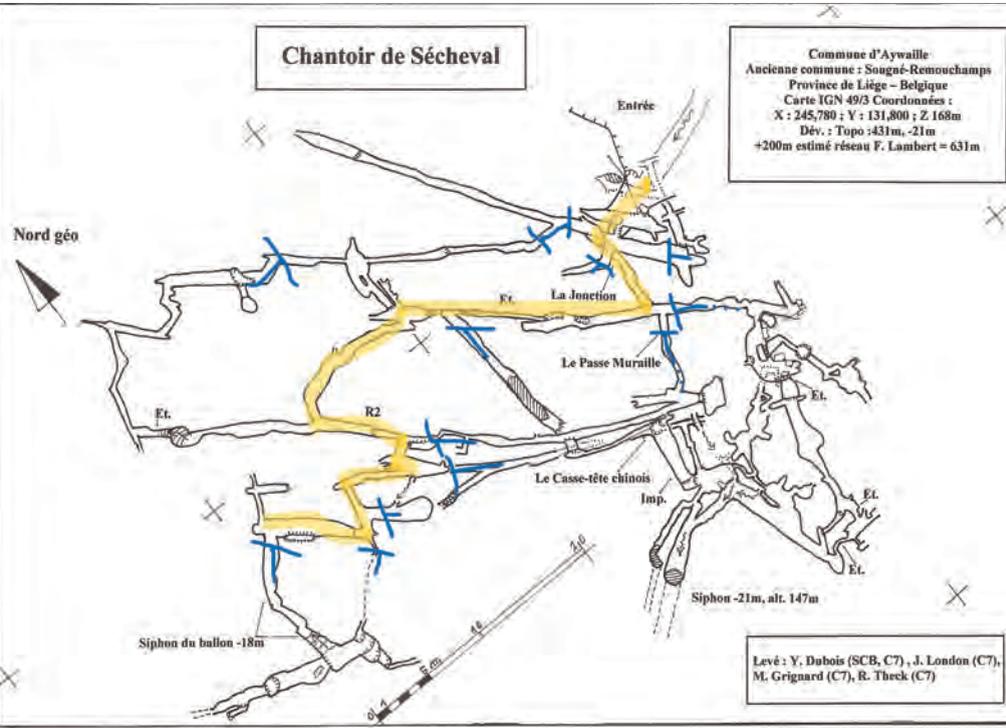
Fig. 5. Topographie du chantoir de Sécheval. Les croix bleues indiquent les sections partiellement ou totalement colmatées. Le trait jaune représente le seul itinéraire encore accessible pour les spéléos (relevé J.-C. London & R. Teck, sept. 2024)

S'il est bien sûr impossible de réguler les volumes de pluie et les orages violents à l'origine des ondes de crue, il est néanmoins possible d'entretenir et d'optimiser la capacité d'infiltration des chantoirs et ainsi limiter l'importance et la fréquence des débordements. Les observations des spéléos de C7-CASA à Sécheval en septembre 2024 sont préoccupantes (fig. 6) ; elles révèlent qu'un grand nombre de galeries et de passages étroits sont obstrués, réduisant d'autant la capacité d'absorption de la perte.

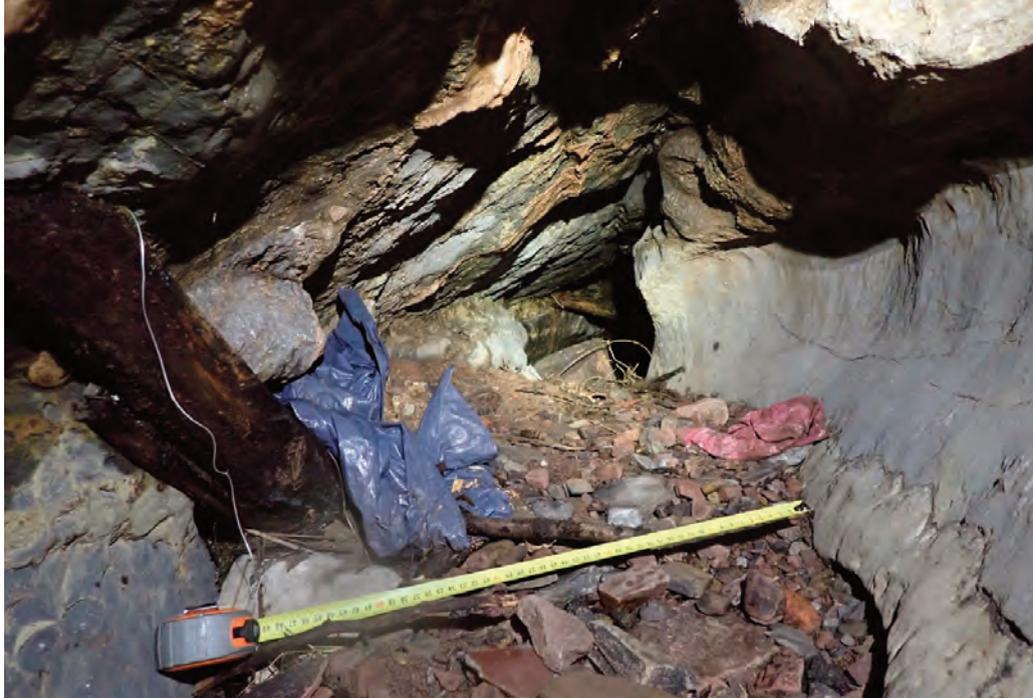
Fig. 6. Le boyau principal après le ressaut sous la grille. C'est par là que les spéléos accédaient au fond du réseau, presque debout, à cet endroit aujourd'hui infranchissable (photo J.-C. London, 14/09/2024).

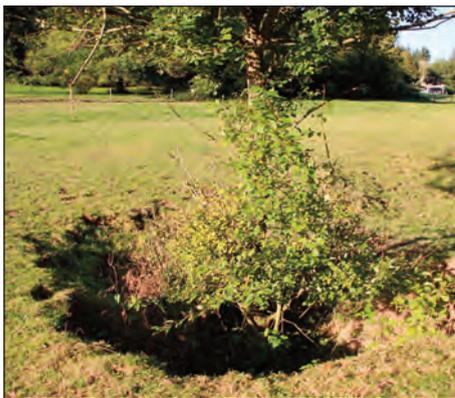
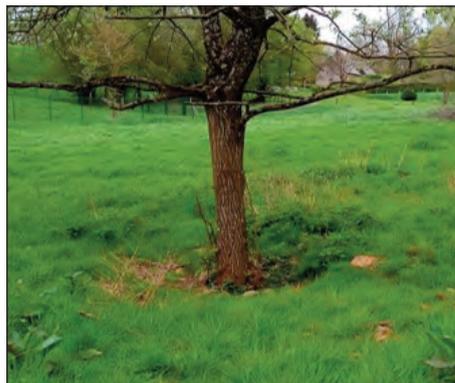
Fig. 4. Dépression en 2013 (en haut) et en 2024 (en bas) montrant le remblaiement de la cuvette karstique en 10 ans (pt 2 sur la Fig03).

Intégrer ces nouveaux phénomènes dans les **zones de contraintes karstiques** s'impose pour que cette réalité géologique soit mieux prise en compte dans l'aménagement du territoire.

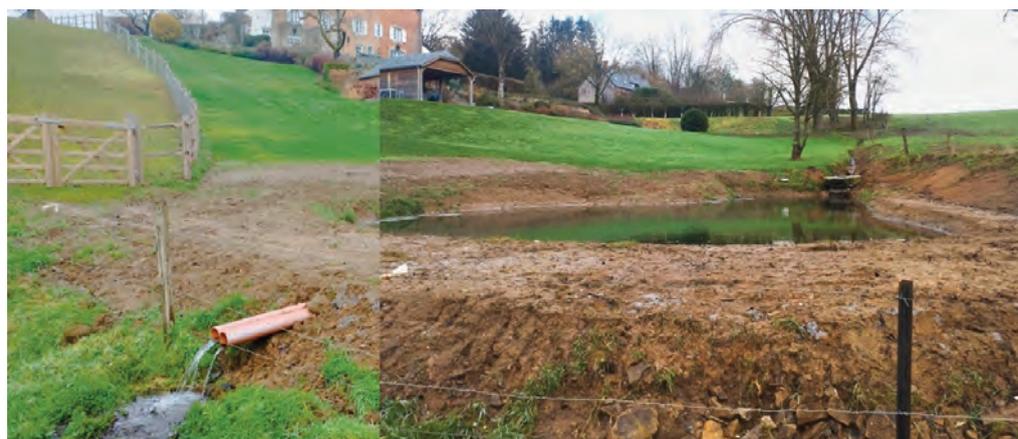
La présence d'un écoulement d'eau pérenne à l'aval de l'étang mérite d'être surveillé et suivi. Un tel point d'infiltration pendant une longue période peut engendrer du soutirage et des affouillements/effondrements dans la prairie en aval. Ce type de perte mettant en connexion directe les eaux de surface et les eaux souterraines représente par ailleurs risque pour la qualité de la nappe et donc pour les eaux du captage de Payenne.

Fig.5 Montage panoramique montrant tout à la fois l'étang récemment creusé et le trop-plein qui coule en permanence et qui se déverse dans la prairie où il s'infiltre vers le karst.

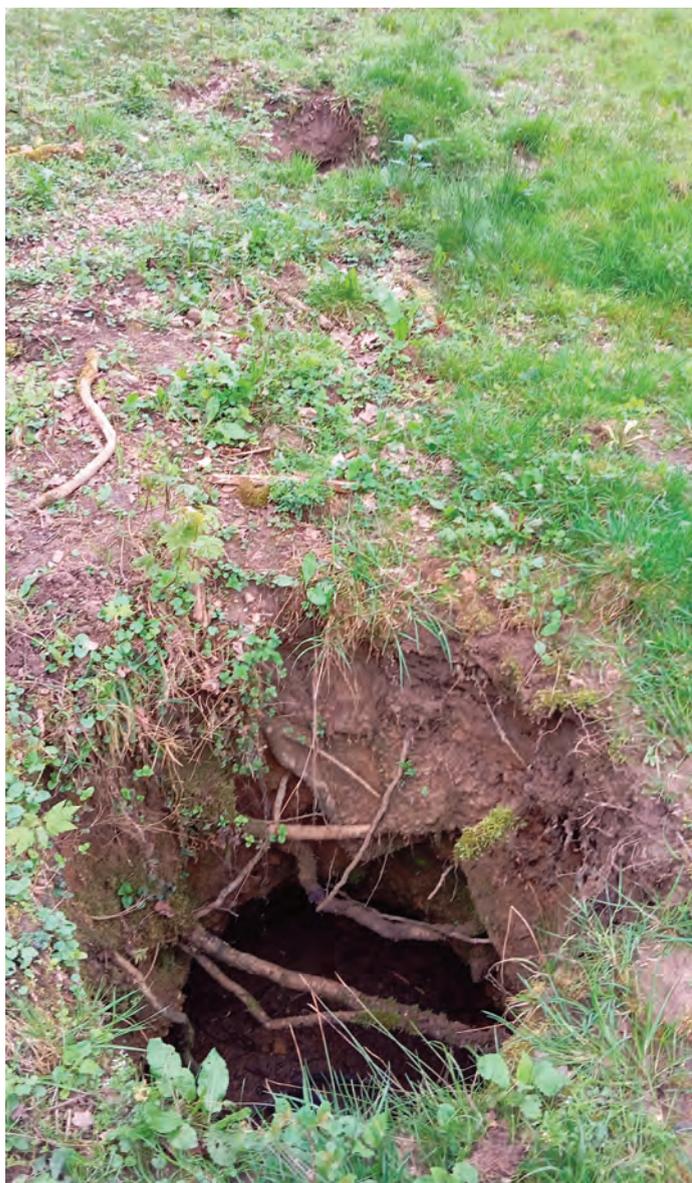
L'effondrement A est le plus en amont des deux ; son ouverture en surface est légèrement ovale avec des axes de 1,10 sur 1,20 m. En son fond son diamètre est plus large (estimé à 2,5m) lui donnant une forme en cloche typique des fontis karstiques. Ce fond est partiellement recouvert de débris terreux, sans roche apparente, dont le sommet est à 1,50 m de la surface : on a donc une variation de la profondeur totale du trou située entre 1,5 et 2,7 m. le toit de l'effondrement et ses bords sont traversés par plusieurs grande racines (fig.06).

Fig. 6. Bordant le sentier forestier, les 2 effondrements séparés de 3m, situé sur un axe de drainage secondaire au sud de Grande Trussogne.

Les deux effondrements ne montraient pas de trace d'humidité particulière qui les apparenteraient à des points d'infiltration préférentiels. Même si ces fontis sont limités en taille, leur présence ainsi que le caractère sec du vallon prouvent l'existence d'un axe de drainage sous-jacent avec soutirage en direction du vallon principal d'Al Pré.

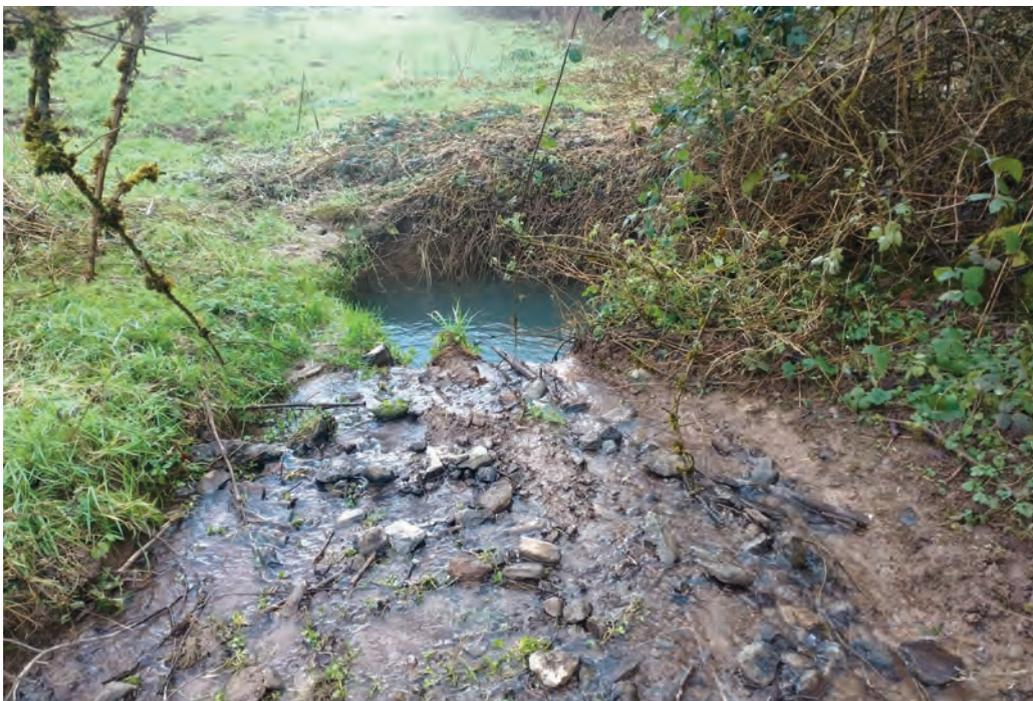
Ce chanoir se présente sous la forme d'un trou d'environ 2 m de diamètre et de 1,5 à 2 m de profondeur. Son alimentation a probablement été pérenne en 2024 (année particulièrement humide). Lors de fortes précipitations, la perte peut saturer, le niveau d'eau atteignant pratiquement le bord, mais aucun débordement n'a pu être observé lors de nos investigations sur le site (voir fig. 07b).

Fig. 7b. La Perte de Trussogne en Janvier 2025. Suite aux pluies importantes, l'effondrement absorbant sature et se remplit d'eau sur ses 2 m de profondeur, mais sans déborder vers l'aval.

Nous pensons en particulier à la Perte Aval de Grande Trussogne (voir site 545-125) qui mériterait de faire l'objet d'une nouvelle campagne de traçage, dans des conditions plus favorables et avec une quantité plus importante de traceur.

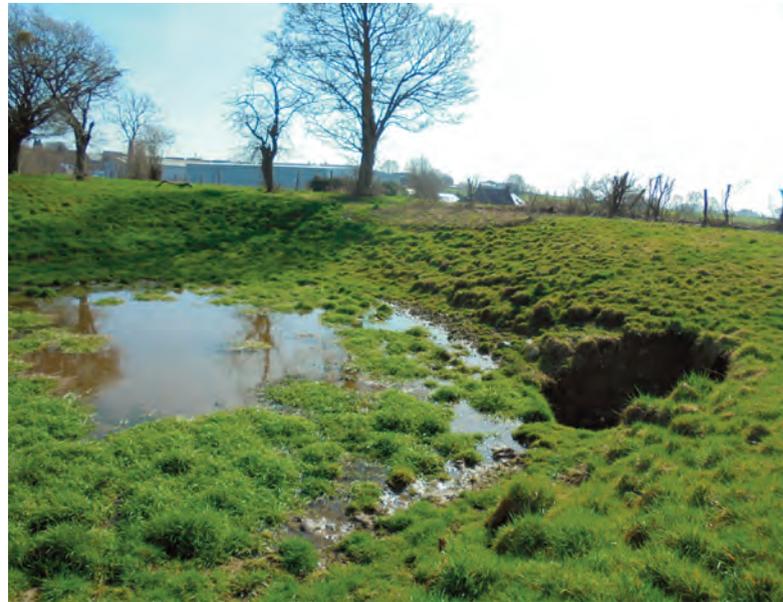
fig.01 A Grand-Rechain (commune de Herve), un fontis s'est ouvert brutalement en bordure d'une doline au fond colmaté. Il absorbe les eaux d'une source (F. Polrot)

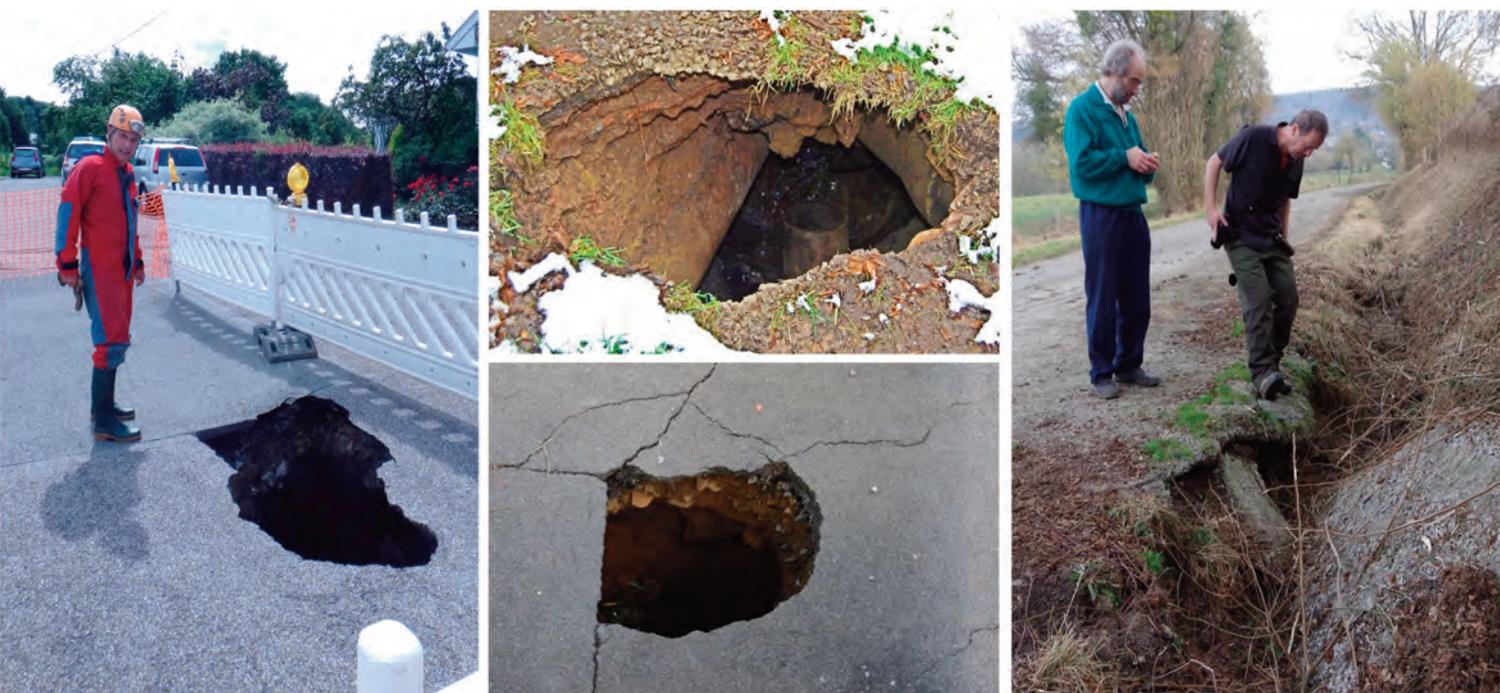
Une maison est fissurée juste en face. **L'Effondrement des Mésanges (477-076) à Profondeville**, met à jour un site de remblais sur lesquels ont été construits la route et les conduites souterraines. Cet effondrement a pour origine la rupture d'une canalisation. L'important débit disparaît dans le karst semble-t-il. C'est le deuxième effondrement au même endroit. Plusieurs m³ de béton déversés sur le site n'ont pas empêché la formation de ce nouvel effondrement (Michel G. & Schram J.B., 2013. EcoKarst n° 91 et fig 07).

Fig.07. Heusy (P. Dumoulin) et Avister (G.Michel) : Les trous dans le tarmac donnent sur les effondrements – Mésanges : On voit à gauche, le passage de la canalisation (JB Schram) – Durbuy : Le fossé s'est effondré au bord de la route malgré les réparations (L. Remacle)..

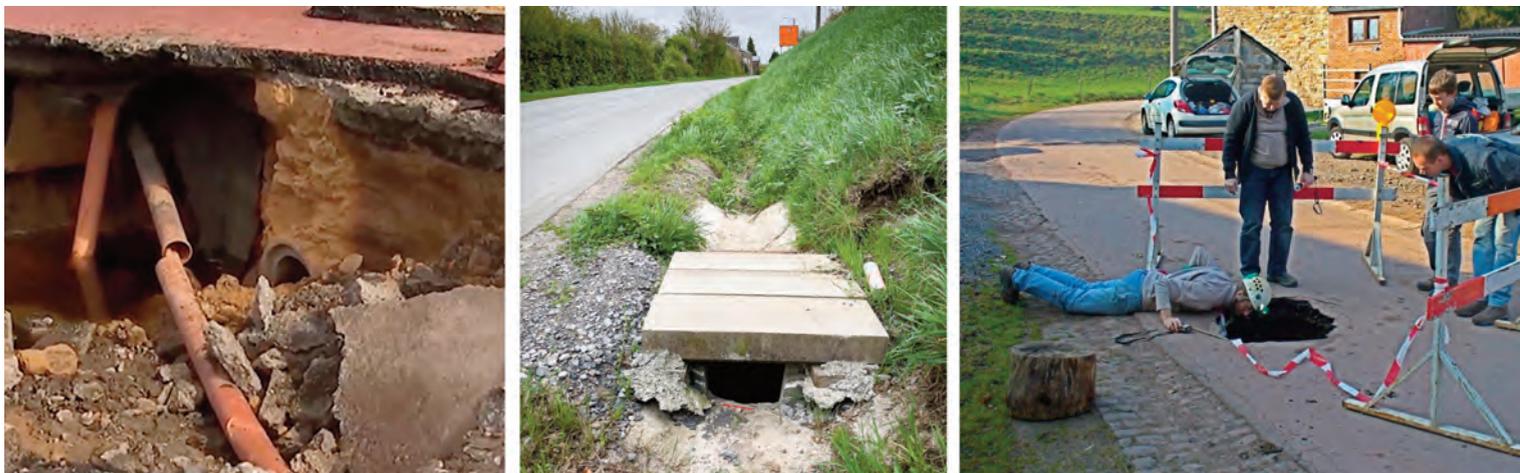
Citons aussi **L'Effondrement de Casteau rue de Lens (454-021) à Soignies** en avril 2024. L'égouttage, refait il y a 5 ans, voit sa chambre de visite engloutie dans les profondeurs du sol. Nous n'avons pas connaissance de la cause (fontis depuis le karst ? fuite de l'égouttage ?), mais le trou a depuis été remblayé.

Fig.08. Casteau : effondrement à l'origine incertaine (ACTV) - Xhoris : D'un fontis, la commune a fait un agolina qui engouffre les eaux du bord de la route (C. Bernard) – Hénumont : Infiltration et soutirage ont provoqué un trou de plusieurs m³ (P. Schmitt).

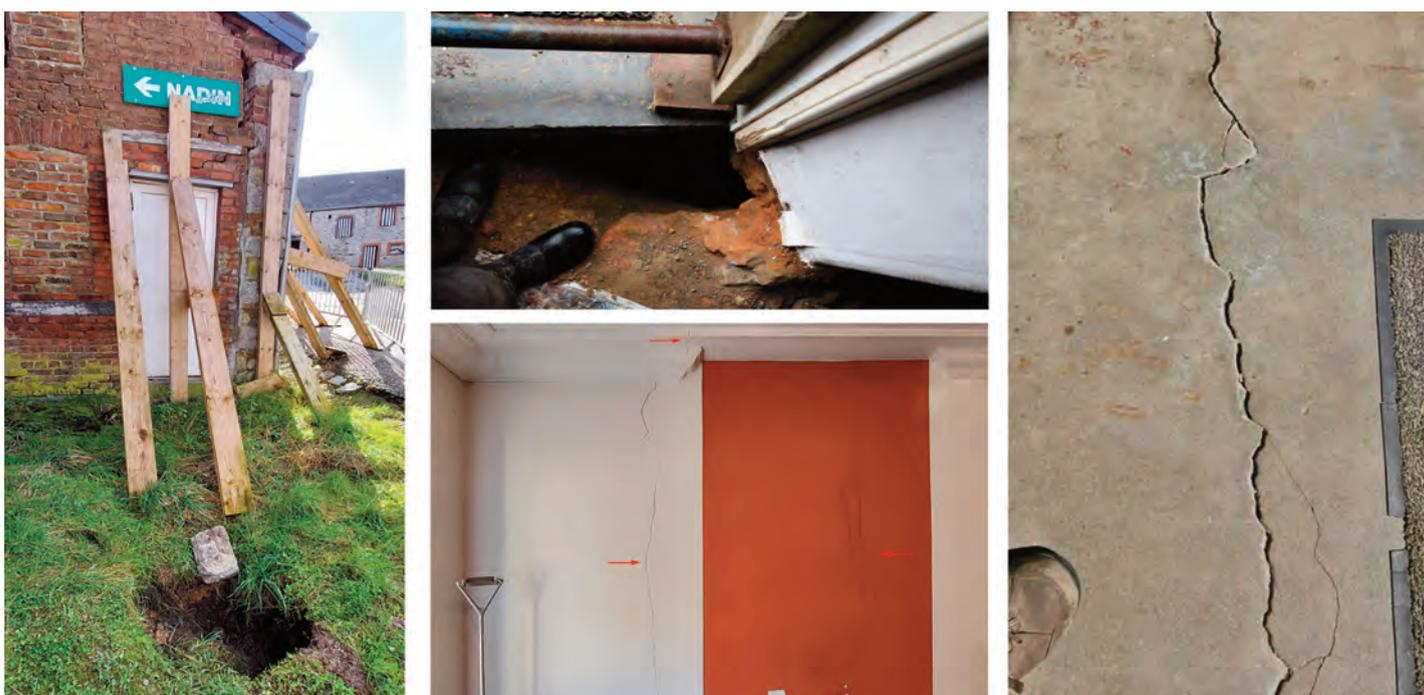
L'**Effondrement de la rue de la Chapelle** (493-209) à Damré (Sprimont) s'est ouvert en 2022 à cheval sous une maison et un caniveau pavé. La construction toute proche, déstabilisée, a été démolie et la maison voisine présente des fissures récentes sur la façade. Ces épisodes déstabilisateurs ne sont pas récents, ainsi VMR, en 1898, signalent des maisons lézardées dans la rue voisine. Le même genre de situation est connu à Hautgné

Autre exemple : le **Fontis d'Avignon** (585-076) à Viroinval est découvert lors des travaux de rénovation de la maison en 2013. Les parois verticales indiquent un affaissement récent. Des fissures lézardant la façade et le mur de soutènement de la falaise à l'arrière de la bâtisse et le sol "cassé" dans le garage, indiquent qu'une zone vaste a fort bougé dans le passé (fig 09). Dans la maison même (sous le mur du fond) le calcaire affleure et présente une diaclase qui souffle en hiver...

Fig.09. Damré : le fontis devant le bâtiment lézardé et démolie depuis (F.Polrot) – Viroinval : Le fontis , juste sous le pas de la porte (G. Michel) – Hautgné : les fissures sur le mur n°19 (F.Polrot) et dans la cave (G.Michel).

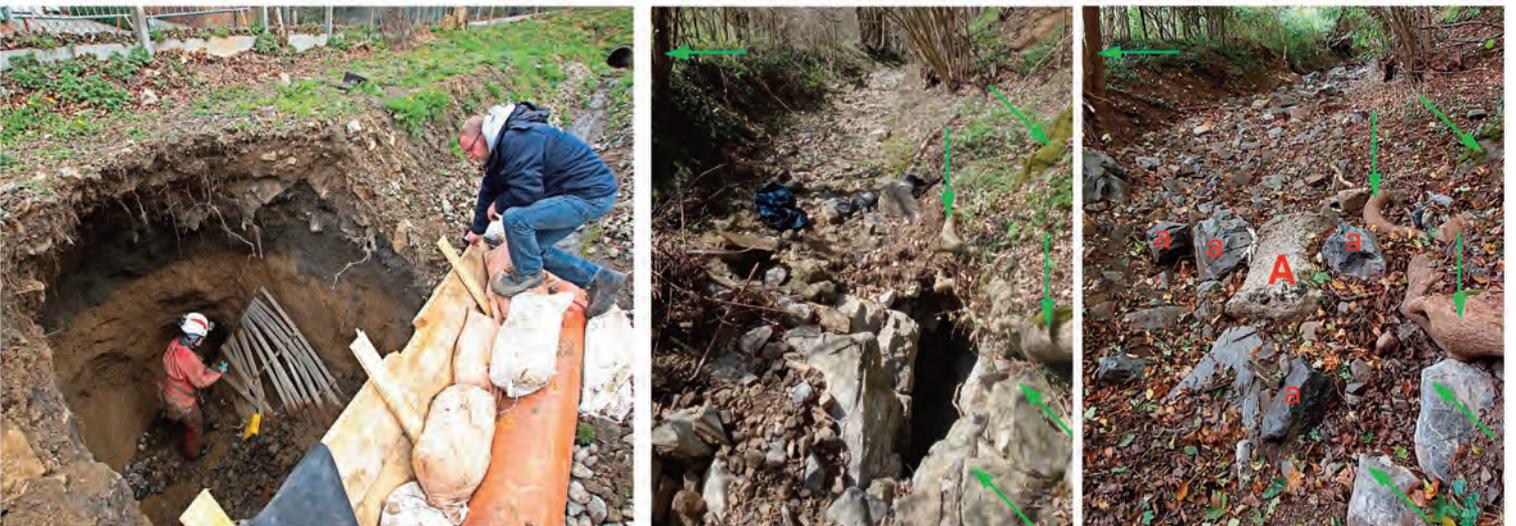
Situation comparable pour l'**Effondrement du ru de Sohan** (428-115 - fig 11) à Theux et l'**Effondrement du Stadtgraben** (43/6-001 - fig 13) à Eupen. Ce dernier s'ouvre brutalement au bord du ruisseau au printemps 2016 à la suite d'une période très pluvieuse. Les riverains ne lui connaissent pas de précédent. Il se présentait à l'origine comme un cône terreux de 3 m de diamètre pour 1,5 m de profondeur. En quelques mois, le phénomène s'est élargi, emportant les berges du ruisseau jusqu'à former une cuvette bien marquée, mais sans présence d'affleurements rocheux (Polrot F., 2020. Eco Karst n° 122).

Fig. 11. Loverval - Travaux dans l'effondrement (G. Michel) – Sohan – dans le lit sec du ru, l'effondrement (2012) puis le site remblayé (2021). Fl. Vertes ce qui n'a pas changé, a- remblai, A- bloc de béton (F. Polrot)

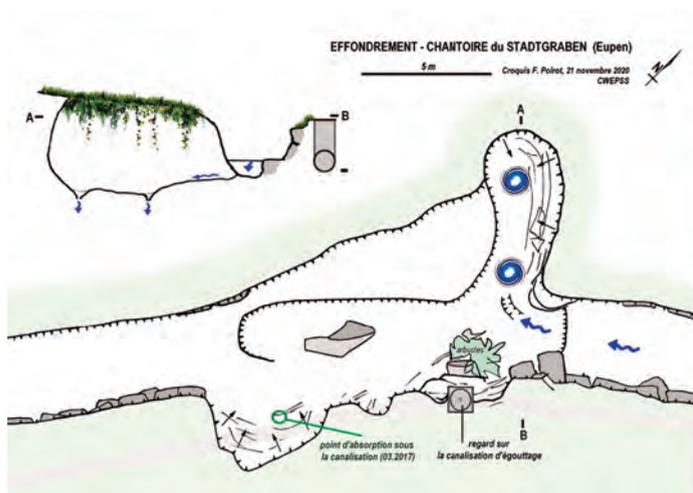
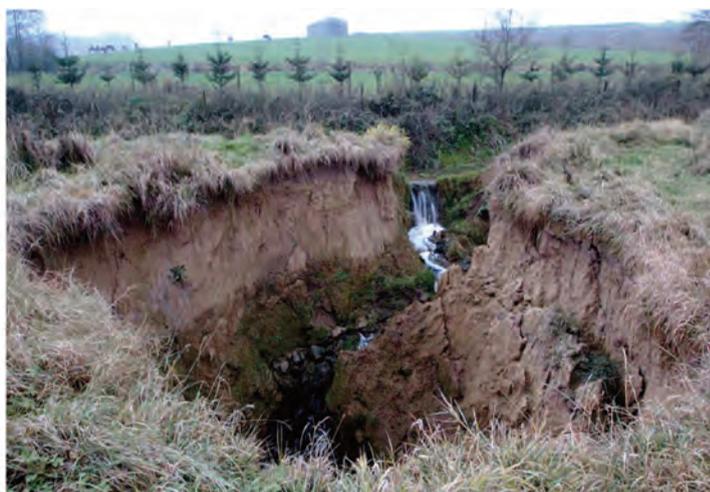
Fig. 13. Effondrement du Stadtgraben : Situation en 2020 et positionnement de l'affaissement en 2016. La perte a « changé de rive » (F. Polrot) - Bourges : le ruisseau de Gochenie est capté par cet effondrement en liaison avec le karst, les parois sont en voies se s'effondrer et pourraient colmater le passage des eaux (G. Michel)
