# Eco Karst

N° 80- 2eme trimestre 2010

# LE SYSTÈME DE BÉTHANE

## UN EFFONDREMENT À MARCHIN

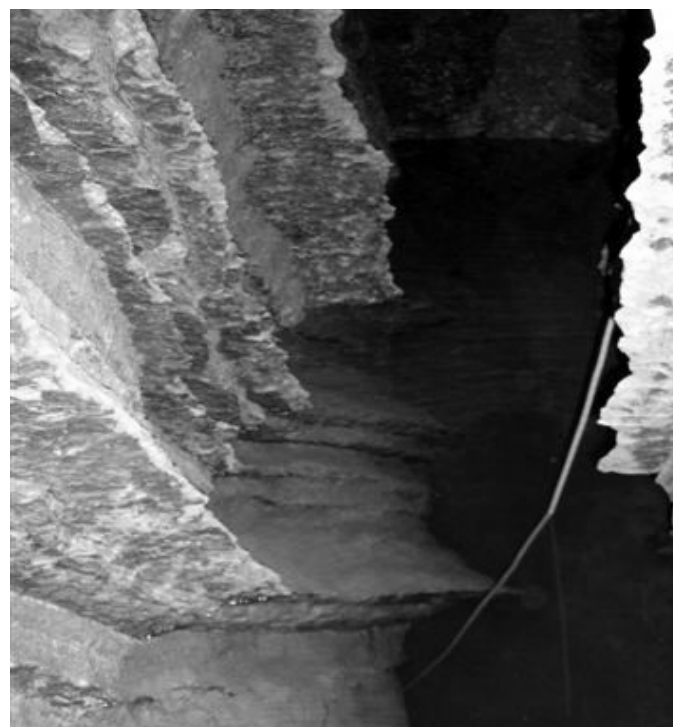
*Grotte aux Oeufs: strates ou joints schisteux dans la salle du lac. (Photo P. Dumoulin)*

La principale caractéristique de cette petite grotte réside bien dans la présence de belles lames de schiste foncé délicatement festonnées d'encoches et de trous, restées en relief entre les strates de calcaire corrodées. Attention, fragile. Un niveau de stagnation de l'eau est bien perceptible à 3m sous le niveau de l'entrée. Ce niveau est atteint lors de fortes pluies comme c'est arrivé au moins une fois dans les années 1990 (Stéphane Duchesne, com. téléphonique). Des fossiles fortement corrodés ont laissé quelques fantômes fragiles.

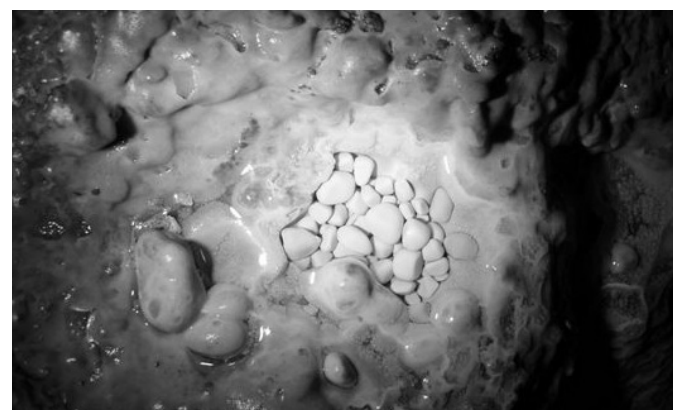
*La grotte est peu concrétionnée. Quelques coulées discrètes, 2 nids de perles, un micro gours et un trou de stillation concrétionné. (Photo P. Dumoulin)*

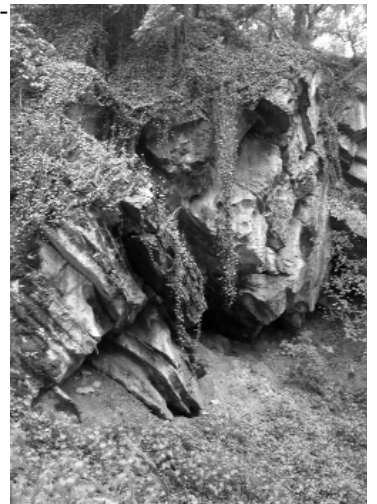
Roche corrodée de l'entrée du Labyrinthe (Photo F. Polrot)

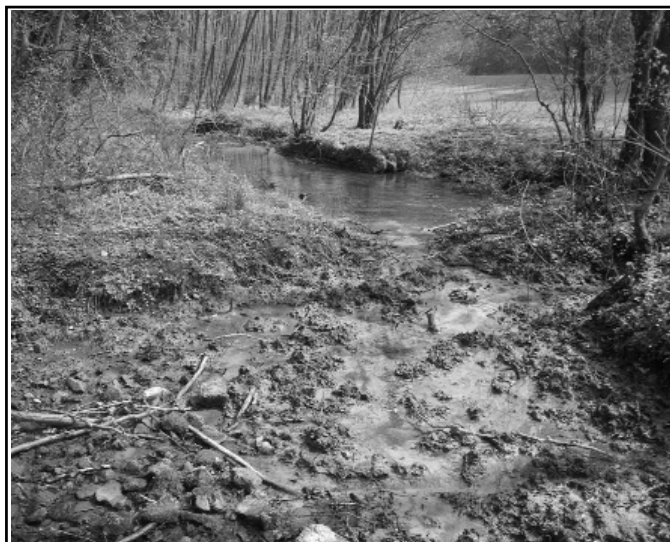
La source C forme une zone circulaire de 2,5m de diamètre dans la rive gauche du ruisseau. Les eaux sortent par plusieurs griffons (estimation du débit total= 0,5 à 1l/sec).
