# Eco Karst

N° 83- 1er trimestre 2011

## KARST ET CRUES EN WALLONIE

### Etude de cas autour de la Vilaine Source (Arbre) Vallon du Burnot

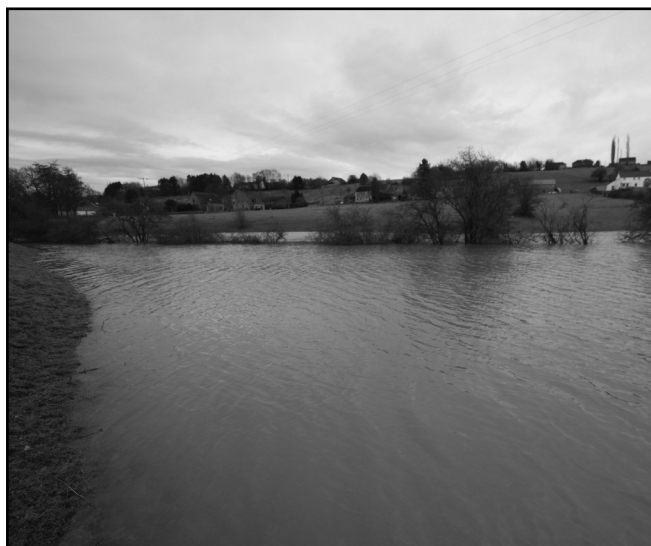
*Fond du vallon de Lesve (en amont du Trou du Renard) qui est normalement à sec et qui s'est vu submergé sous plusieurs m d'eau. Il fait partie de la zone d'alimentation de la Vilaine source*

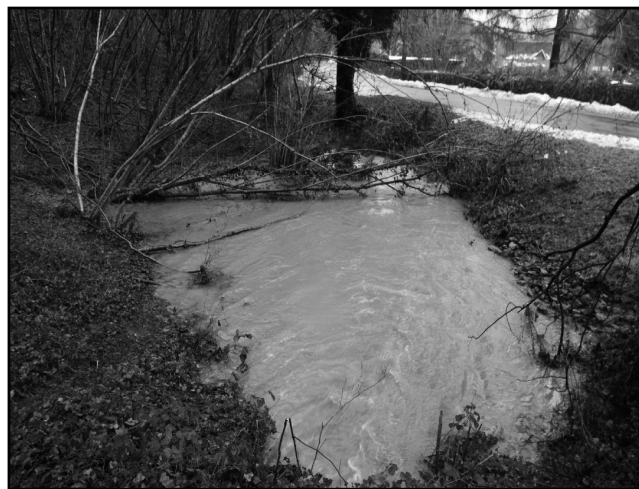
La Vilaine Source au maximum de la crue (8 janvier). Le débit est considérable et les eaux menacent de passer au-dessus de la route

La hausse spectaculaire de ce débit se répercute évidemment dans le réseau souterrain en amont de la résurgence. Ainsi, lors des crues de juillet 1980 un petit groupe de spéléos (dont je faisais partie) a ainsi pu faire deux cents mètres de canotage dans la rivière souterraine de la Vilaine Source qui n'a normalement que 10 à 15 centimètres de profondeur. A ce moment là, le niveau sur l'échelle limnimétrique fixée sur le muret de la résurgence atteignait 45 cm (niveau normal 25 cm)

Le niveau exceptionnel atteint à la résurgence pose question. S'il devait lors d'une prochaine crue monter encore d'une petite trentaine de centimètres de plus, il déborderait sur la route et pourrait provoquer des inondations sérieuses; le muret situé de l'autre côté de la route faisant office de digue et ne permettant pas un écoulement direct vers le Burnot. Plusieurs causes peuvent expliquer ce niveau élevé, jamais constaté auparavant.

- Le drainage de la route réalisé récemment peut augmenter notablement l'apport d'eau, de boue et de sable entre la résurgence et le passage sous la route.
- Un engorgement des buses, un bouchon dans celles-ci est également possible : la boue et le sable provenant naturellement de la résurgence et artificiellement du drain de la route, ainsi que les branches et déchets peuvent former barrage en n'importe quel point du parcours.
- L'absence d'entretien et l'engorgement des étangs peut freiner ou carrément empêcher la sortie du courant à l'autre extrémité des buses.

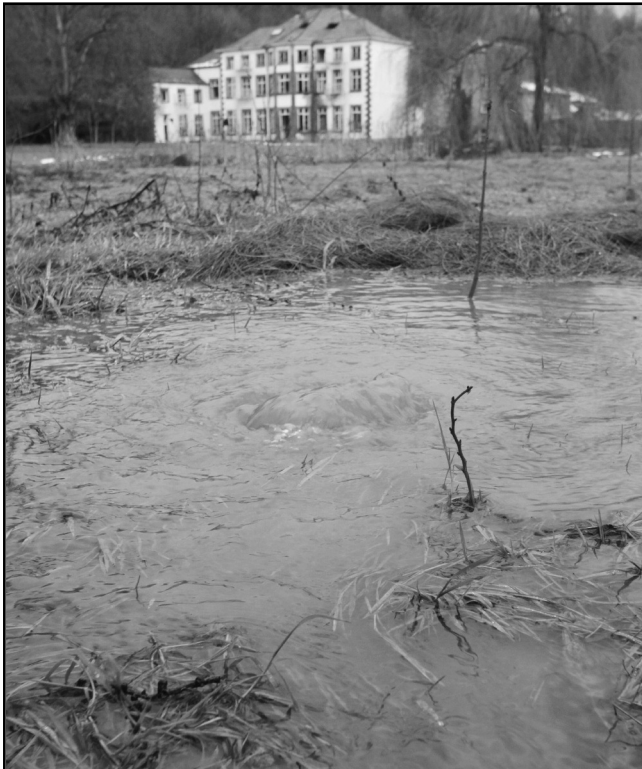
L'eau venant de la résurgence sort du sol et a envahi le parc du château qui, non entretenu, revient à son affectation naturelle de zone inondable. Dans la prairie, ces venues sont sous pression et forment des petits dômes allant jusqu'à 5cm de haut. La mise sous pression de l'eau dans les buses est assez évidente. L'eau sort du sol en certains endroits du parc sans doute à des jointures en mauvais état ou autres points éventuellement détériorés.

*Eau sous pression dans le parc du Château de Marteau Longe*

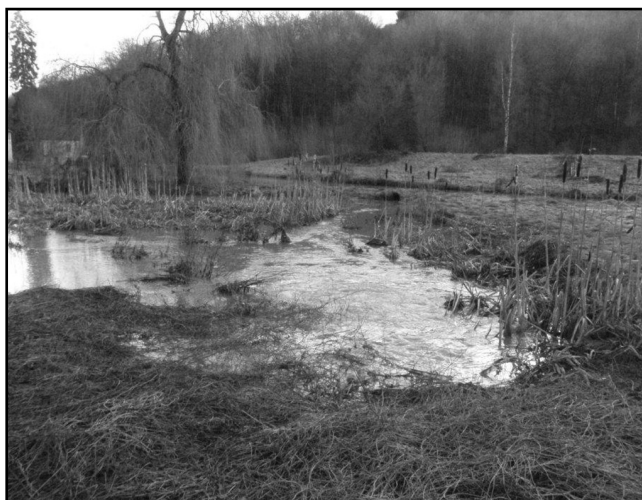
*L'étang à l'abandon dans le parc du Château de Marteau Longe, avec au premier plan, le débouché de la Vilaine Source.*

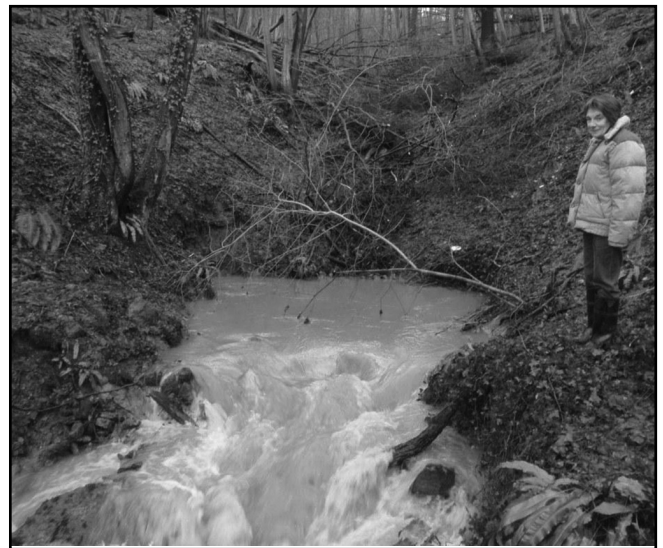
En période de crue, le trou devient une résurgence au débit important dont les eaux rejoignent le Burnot tout proche. Nous sommes sans aucun doute en présence d'un trop plein de la Source Bleue située une centaine de mètres en aval. Ce phénomène appartient avec une quasi certitude au système karstique de Lesve-Arbre-Burnot dont la Vilaine Source constitue la résurgence principale.

En saison normale, ce phénomène est totalement à sec et même pénétrable verticalement sur un ou 2 mètres avant de buter sur la nappe d'eau. Par faible pluie, elle fonctionne en perte de l'écoulement du petit vallon. En crue, elle devient émissive.

*La résurgence temporaire fonctionne comme trop plein de la Source Bleue (D) et de la résurgence de la Vilaine Source (A).*

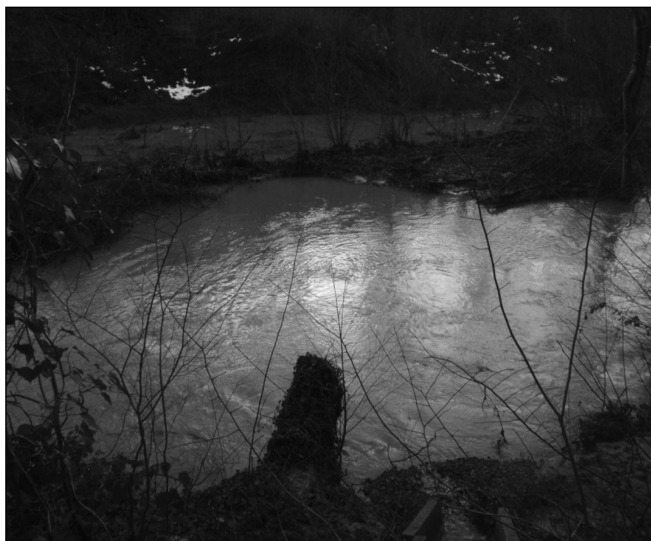
Des tentatives de plongée y ont eu lieu sans succès. La Source Bleue est considérée comme le point le plus en aval du collecteur profond qui draine les eaux du vallon sec de Lesve (y compris l'extrême aval qui ne peut sourdre à la Vilaine Source).

En période de crue, la Source Bleue provoque un élargissement marqué du lit du Burnot et les eaux très brunes se différencient de celle de la rivière

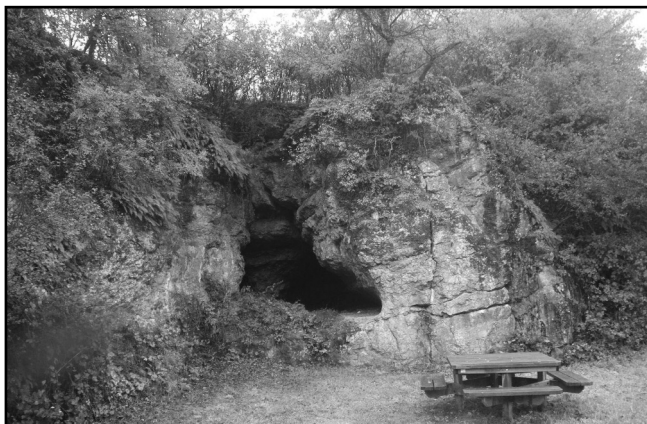
Porche d'entrée du Trou Barbaraux, aménagé en zone récréative. La cavité fut fouillée en 1913.

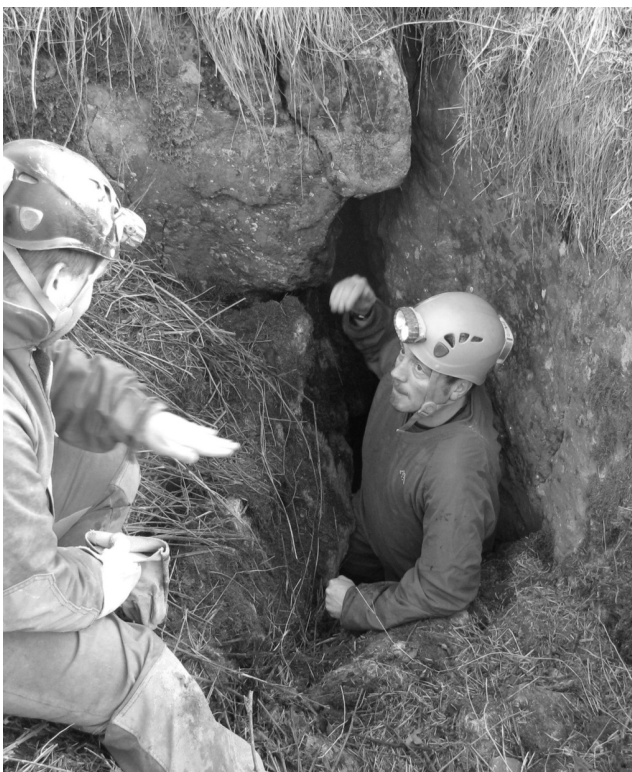
20/10/2010 - La cavité s'ouvre dans une dépression située à la base d'un petit gradin rocheux orienté Est-Ouest à la limite du vallon sec parallèle au ru de Rowelet.

Fissure du trou du Lapin dégagée de sa végétation et exploré sur une dizaine de m.

**Actions entreprises:** dégagement de la végétation pour avoir accès au Trou du Lapin. On constate:

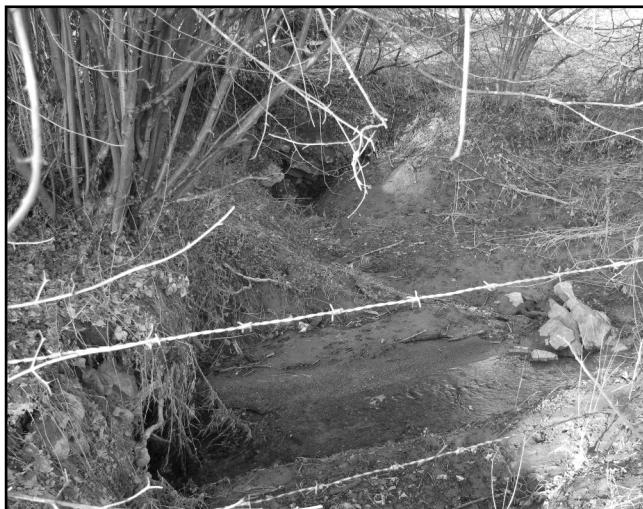
20/10/2010 - Quelques déchets s'accumulent au point de perte (papiers, cannettes, plastiques, amenés par les eaux. La perte est totale (débit estimé à 2,5l/sec).

Le ruisseau de Rowelet voit ses eaux disparaître via plusieurs fissures à la base d'un promontoir rocheux

**Reste à réaliser:** le ruisseau de Rowelet, constitue un axe de drainage avec plusieurs points de perte. Des infiltrations partielles se font à hauteur du cimetière alors que l'eau s'enfuit totalement au chantoir de Rowelet. Il y a une relation possible (qualifiée de probable dans l'AKWA) avec la source du Four à Chaux (site 6- 600 m à vol d'oiseau). Un traçage depuis le chantoir permettra de vérifier une éventuelle restitution au "trou de la Faille", et au captage du Cerf (site 8) au centre du village.

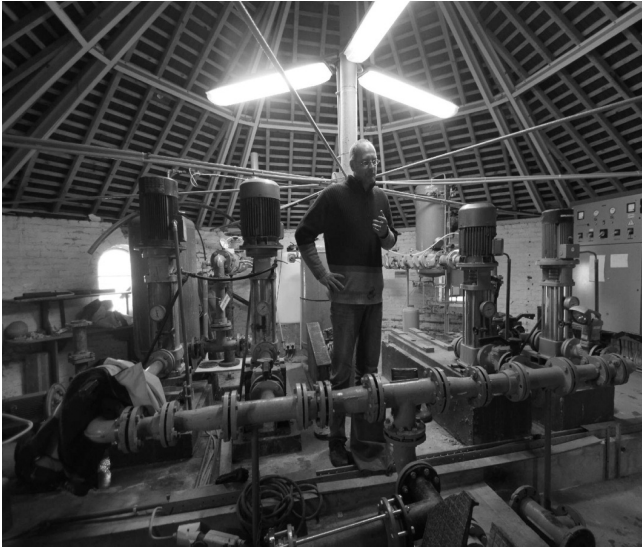
*Système de pompe et de chloration du captage du Cerf exploitant une émergence karstique dans le centre de Cerfontaine*

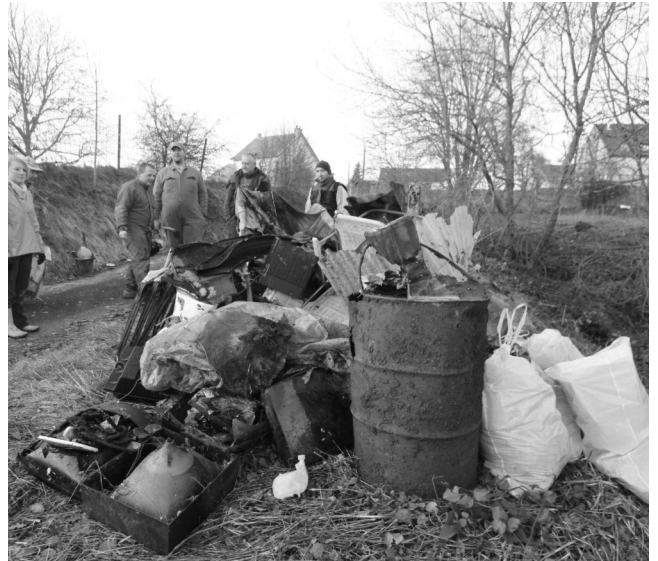
*Déchets en tout genre sorti de l'ancienne carrière où ils étaient recouverts de terre.*

Notre travail de nettoyage (mené pendant plusieurs heures) c'est limité à la zone amont de l'ancienne carrière. Les +/-6m<sup>3</sup> de déchets ainsi sortis ne sont qu'une toute petite partie du dépotoir qui s'est accumulé dans cette zone.

L'impact d'une telle accumulation de déchets en amont d'une prise d'eau, sur substrat calcaire fissuré doit être pris en compte dans l'étude de la zone de surveillance du captage du Cerf.

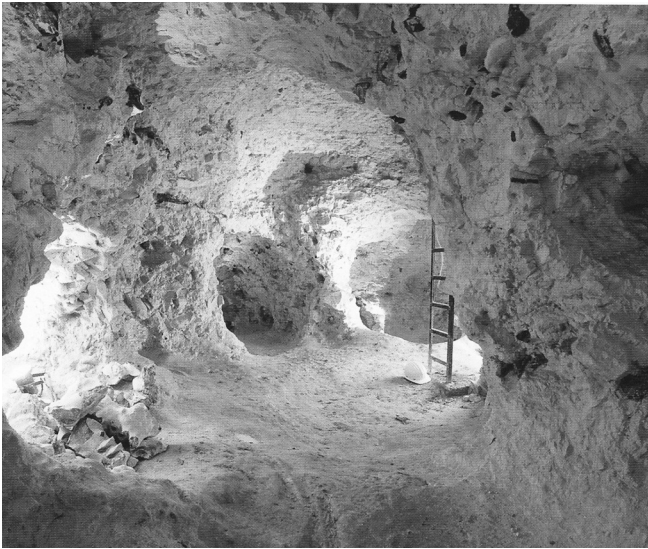
Il y a plus de 6.000 ans, les hommes préhistoriques de la civilisation de Michelsberg creusèrent le sol pour exploiter le silex de qualité à l'aide d'un réseau de galerie et de puits tout à fait unique pour l'époque. Ces véritables "mineurs du néolithique" voulaient atteindre une veine de silex de grande qualité située entre 10 et 20m sous la surface de sol.

*Réseau souterrain des exploitations de silex à Spiennes. Au néolithique des puits verticaux allant jusqu'à 20m de profondeur permettent d'atteindre le niveau de silex (cherts) de qualité. Des galeries et de petites chambres d'extraction élargissent ces puits.*

C'est à l'aide de puits d'extraction verticaux sur lesquels se branchaient de courtes galeries latérales qu'ils ont tirés les meilleures pierres pour constituer leurs outils et leurs armes. Une véritable industrie de l'outil en silex se développera à Spiennes, avec ces centres d'extraction, ces ateliers de taille et de polissage et même des comptoirs de commerce et de vente!
