N° 84- 2eme trimestre 2011

## KARST COMBLÉ À ONHAYE

### Pratique d'un autre âge aux conséquences dommageables

# LE VALLON KARSTIQUE DE LA HAZIENNE (OLNE)

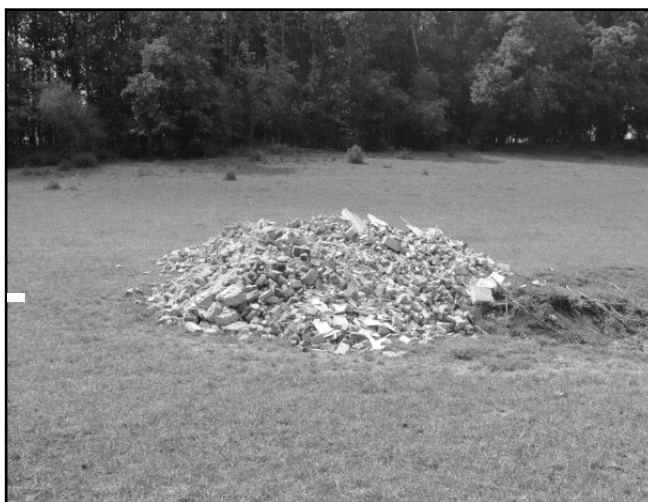
Accumulation de gravas et de déchets de construction en bordure du chantoir de la Noire Fontaine (Photo JP Liégeois - en mai 2011)

Cette tendance à l'agrandissement a bien failli être drastiquement inversée du fait d'un énorme tas de briquillons et de déchets de construction déversés à proximité du chantoir dans le but de niveler celui-ci.

Il s'agit aujourd'hui de faire enlever au plus vite ce tas de remblais. Il faut aussi définir, pour ce vallon sec, des aménagements, ainsi qu'une gestion qui tienne compte de la nature géologique de la zone, tout en permettant qu'une activité agricole puisse s'y développer... sans pour autant menacer le milieu karstique local ou faire peser une contrainte (en termes d'inondations et d'effondrements sur les terrains en aval).

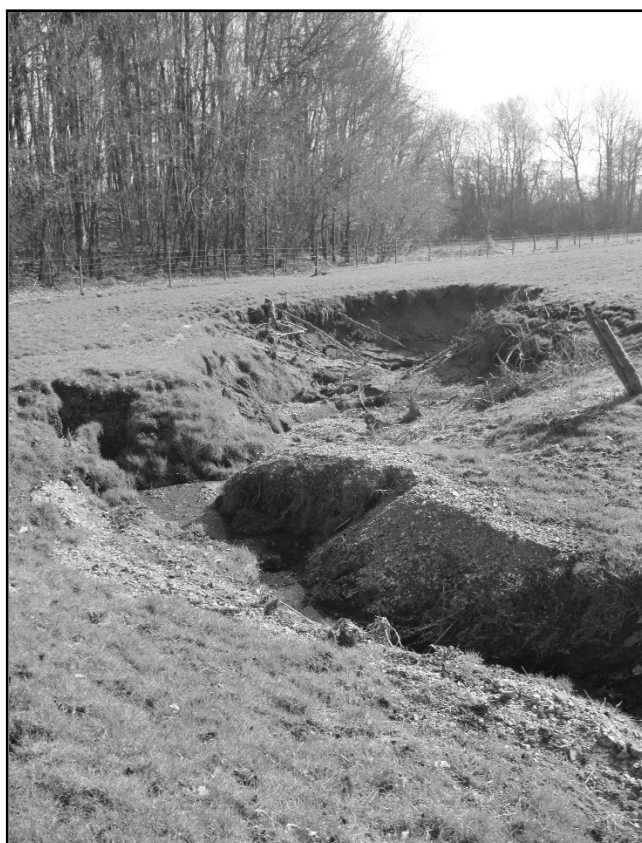
Ravinement et approfondissement de la dépression du chantoir de la Noire Fontaine (Photo CWEPSS - mars 2011).

L'évolution (qui a été suivie et soigneusement topographiée par le SCAIP au cours des années) du chantoir de la Noire Fontaine se caractérise par une extension de la dépression absorbante qui s'étend de plus en plus vers l'aval.

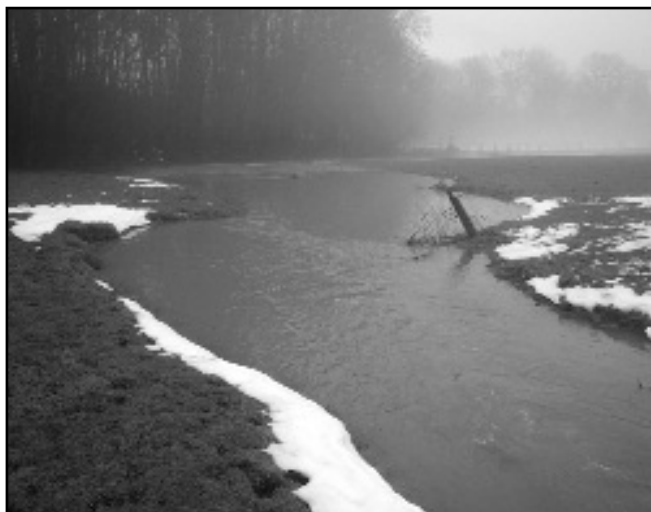
Noire Fontaine en crue. Le ruisseau dépasse le point de perte et inonde toute la zone en aval ( Photo CWEPPSS - Janvier 2011)

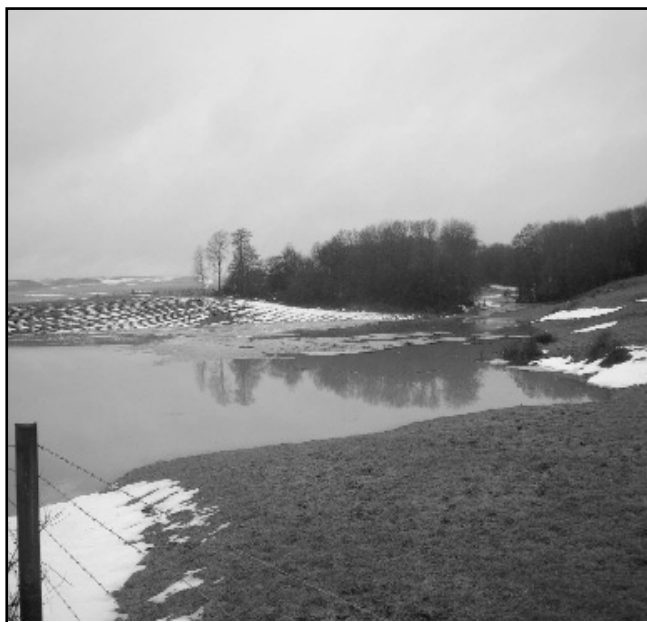
En aval du chantoir de la Noire Fontaine (Zone C) suite au débordement des pertes, c'est tout le vallon sec qui est inondé sur plus de 80m de large. (janvier 2011)

Un comblement de la Noire Fontaine s'accompagnerait d'une augmentation du nombre et de la gravité des inondations dans le vallon sec... Pouvant aller jusqu'à affecter le vallon du Tahaut et la route Hastière-Onhayé qui serpente dans le fond de ce vallon.

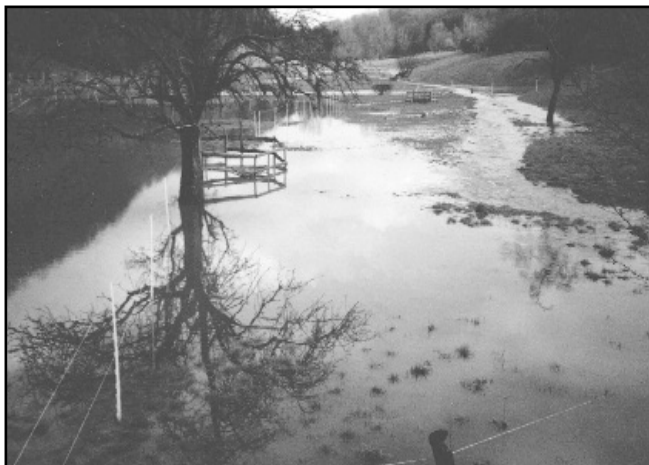
Tancré, au carrefour de la route de Froidbermont se trouve sous eau suite aux crues et au débordement du cours d'eau.

Ces événements hydrologiques "extrêmes" et les inondations qui en résultent sont relativement fréquents (ils se sont par exemple produits deux fois durant l'hiver 2010-2011). Il y a lieu d'en tenir compte dans l'aménagement du territoire de ce vallon (partie en zone urbanisable au plan de secteur)... qui semble bien paisible et inoffensif en temps normal.

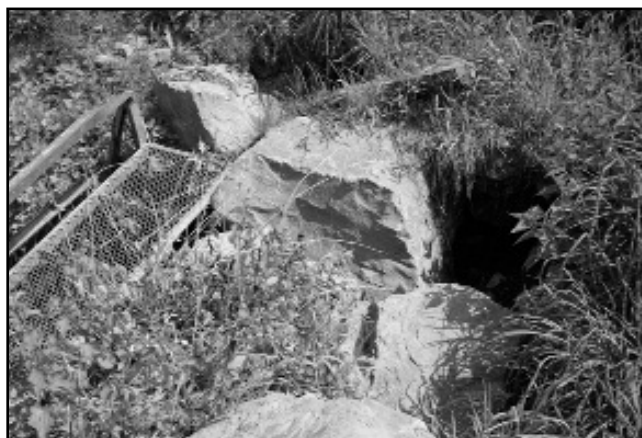
Canalisation (avec grille) en bordure de chemin à l'emplacement du chantoir renseigné sur le plan Pop (1850) - Pt 3

A En Egypte. L'entrée de la canalisation est protégée par une grille (3). Lors des fortes eaux, celle-ci s'obstrue et les eaux bousculent l'installation de gros blocs de pierres calcaires, affouillent le remplissage entre les blocs et s'écoulent dans le champ situé sur le côté amont de la route.

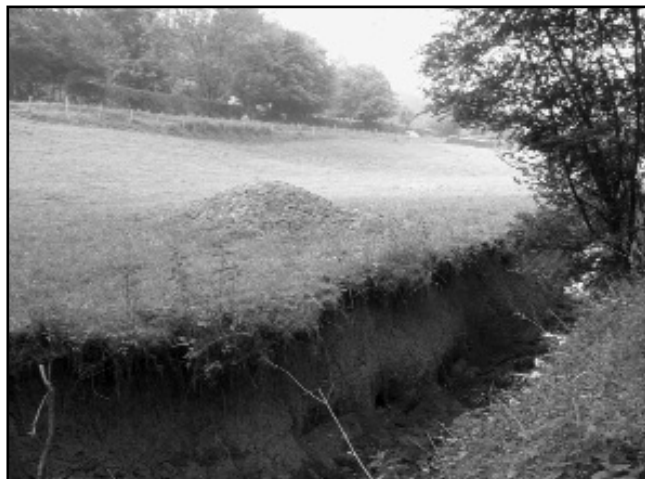
De part et d'autre du ruisseau les affaissements qui se forment sont systématiquement remblayés par l'agriculteur - autour du Pt 7.

A la clôture entre 2 prés, la chantoire signalée sur les cartes de l'IGN actuelles est remblayée avec de gros fragments de mur de briques (7). Le ruisseau est complètement sec en aval de ce point alors que quelques flaques marquent l'amont. En aval, avant un ponceau sur la Hazienne, arrivée de la canalisation du ru du Bois d'Oline qui s'écoule ensuite sur une 20aine de mètres et s'infiltré dans le lit du ruisseau au droit d'un saule bordé d'un affaissement de la rive droite (8).

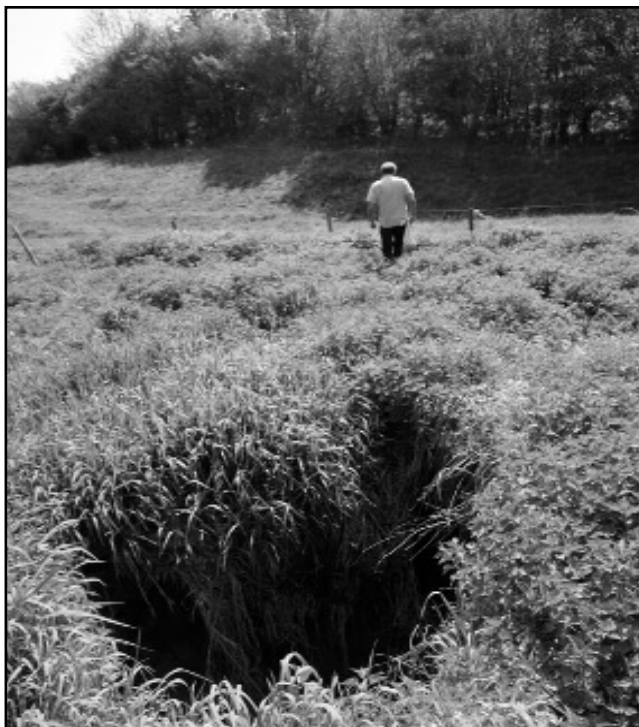
Doline faisant partie d'un ensemble de dolines et agolinas, affectant la partie aval du vallon. Ces dépressions atteignent 2m de profondeur et se sont ré-ouvertes suite aux crues de janvier 2011. La zone a d'ailleurs été clôturée pour éviter les accidents avec le bétail.
