# Eco Karst

## Karst méconnu à Seneffe

### Découverte d'une perte/résurgence au Bois des Sapins (Feluy- Arquennes)

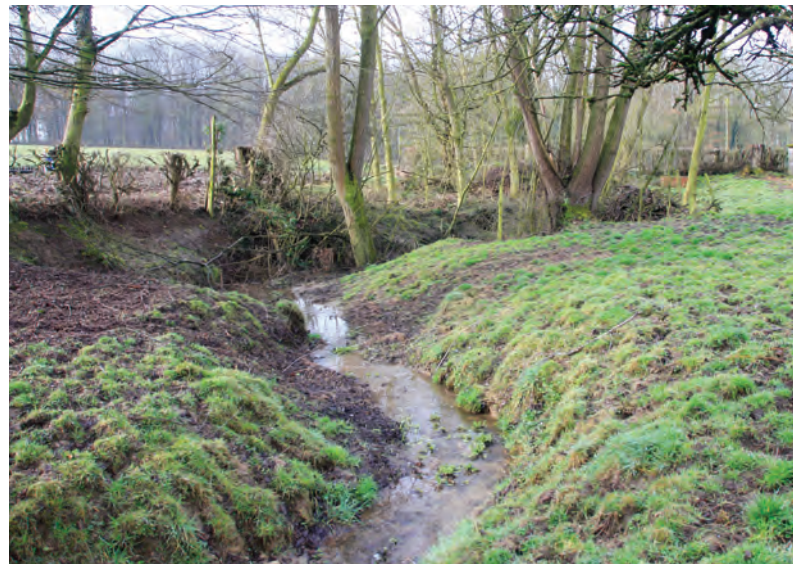
Le ruisseau du Bois des Sapins est absorbé en sous-sol, dans une profonde perte à l'entrée des calcaires.

c/ Le point de perte : les eaux disparaissent sous terre dans une vaste dépression dans les calcaires dévoniens (membre de La Rocque ; FLN & RCQ). Le soutirage provoqué par la circulation contribue aux effondrements en surface, en bordure et à l'aval du chantoir.

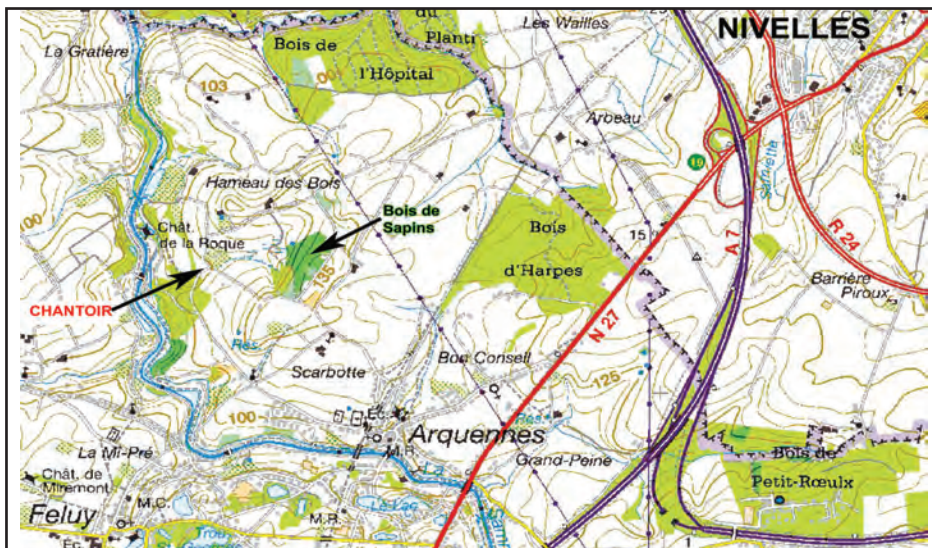
La zone prospectée, se situe entre le Bois des Sapins et la Samme, à proximité du château de la Roque.

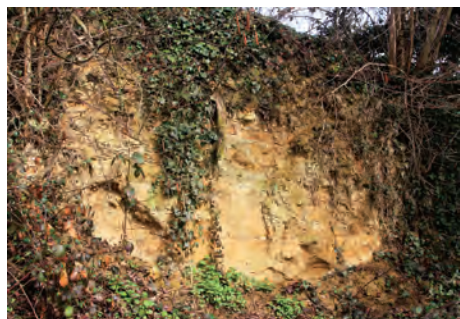
Sables bruxelliens compacts sur le plateau.

a/ Sur le plateau, les sables bruxelliens (BXL sur la carte géologique) laissent s'infiltrer l'eau de précipitation. Cette couche de sable fonctionne comme une éponge qui se remplit progressivement d'eau. Ces eaux, bloquées "vers le bas" par la glauconie peu perméable (formations FEL & MEP), s'écoulent suivant le contact de ces 2 couches.

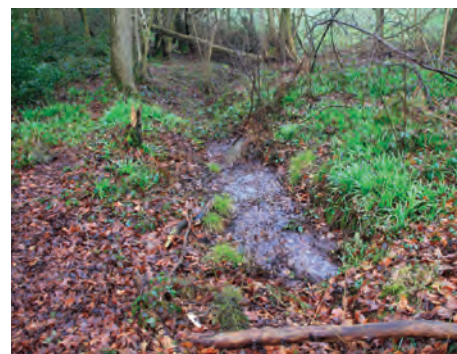
Sorties d'eau dans le Bois des Sapins.

b/ Les sources du Bois des Sapins : les 5 sources répertoriées marquent le contact entre la couche perméable BXL et les glauconies sous-jacentes. Les eaux s'écoulent vers l'ouest, sans pouvoir pénétrer dans le sol. La source située la plus au nord est ferrugineuse et sort légèrement sous pression.

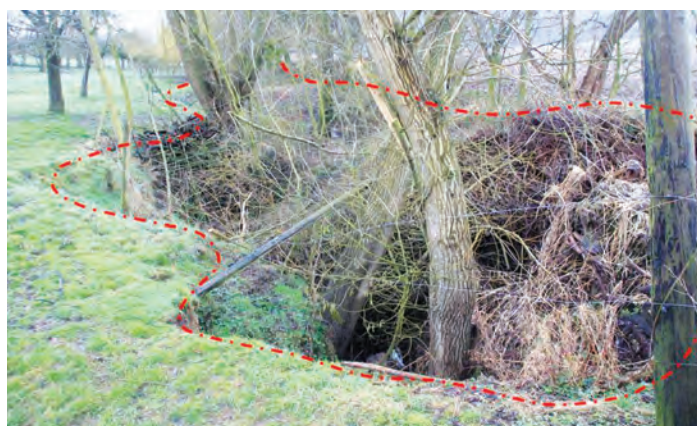
### 39/6-11 - Chantoir de la Roque

Le chantoir tend à s'étendre (élargissement) et est continuellement remblayé par le fermier. La roche en place n'a pas pu être observée dans son fond.

Point de perte situé au contact entre les sables fins de Mons-en-Pévèle (MEP) et l'affleurement calcaire dévonien. Dépression allongée de 15 m de long pour 3 m de large et d'au moins 2 m de profondeur. La perte absorbe toutes les eaux provenant du Bois des Sapins, à une trentaine de mètres du corps de ferme. Le chantoir se présente comme une vallée aveugle aux parois terreuses redressées, avec quelques blocs calcaires. Le propriétaire remblaie régulièrement le site et y déverse des branchages qui y sont engloutis.

**Hydrogéologie:** Située en rive droite de la Samme, cette perte totale absorbe un débit de plus de 5l/seconde, provenant de 5 sources distinctes. Les eaux ressortent probablement dans la Samme. La carte pédologique indique en aval du chantoir (et jusqu'à la Samme) des placages alluvionnaires assez épais, indiquant qu'un écoulement s'est poursuivi en surface au-delà de la perte. Dimensions en surface: long. 15 m; larg. 3 m; prof. 2 m.

**Etat des lieux:** 26/03/2015 – Selon le propriétaire, en 45 ans, le points de perte s'est déplacé vers l'aval sur 50 mètres. En face de la ferme un affaissement aurait avalé un arbre de 6 m de haut !

**Intervention:** Il faudrait sonder les berges de la Samme pour tenter de localiser le point d'émergence de ce système.

En ce qui concerne le chantoir principal (39/6-11), entretenir régulièrement ce site et éviter qu'il ne soit remblayé pour limiter les risques de débordement sur la chaussée et l'alimentation des effondrements en bordure de route.

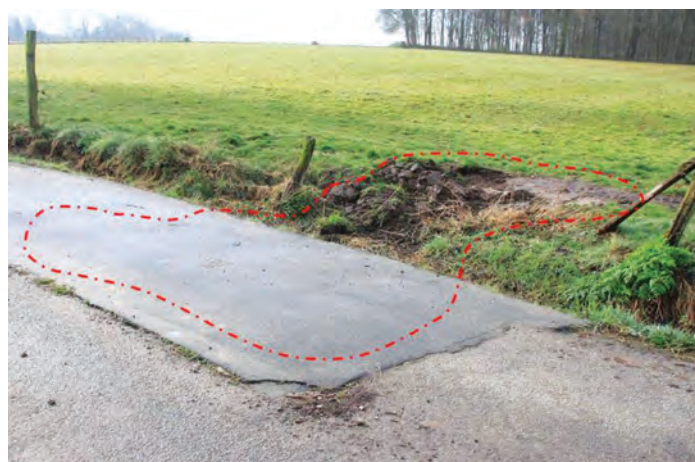
### 39/6-12 - Affaissement rue du Bois des Sapins

Réparation récente de la route (mars 2015), avec report (témoignage du fermier) de l'étendue du trou.

Dans le prolongement direct du chantoir de la Roque (396-011), effondrement ayant emporté la moitié de la route. Cet affaissement sur l'axe de drainage du chantoir principal (situé une quinzaine de mètres en amont) est causé par le soutirage des eaux enfouies à La Roque, ainsi que des pertes dans le caniveau. Dimensions en surface: long. 3 m; larg. 2 m; prof. 2 m.

**Etat des lieux:** 26/03/2015 - Cet affaissement a fait l'objet d'une réparation par la commune début 2015. Le soutirage se poursuit et il s'est reformé en mars 2015 dans le champ en bordure de la route.

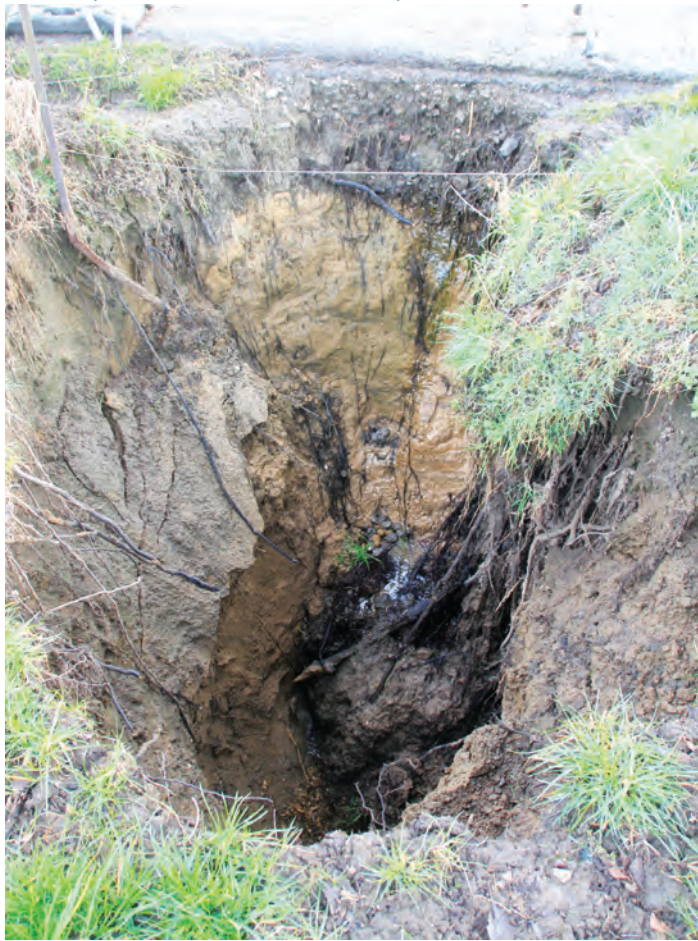
### 39/6-13 - Puits naturel du caniveau du Bois des Sapins

L'eau du caniveau qui cascade dans le trou de 3m de profondeur permet au soutirage de se poursuivre.

Effondrement formé dans le caniveau de la route en mars 2015. Puits naturel en forme de d'ogive de plus de 3m de profondeur. Vu la profondeur du trou et ses parois en ogive, il risque de s'élargir et d'emporter une partie de la route.

**Hydrogéologie:** Ce puits naturel est décalé par rapport à l'axe du chantoir principal. C'est l'eau du caniveau qui s'y déverse qui est à l'origine de cet affouillement. Présence de galets roulés. Malgré la profondeur de cet effondrement, la roche en place n'est pas visible.

**Etat des lieux:** 26/03/2015 - Le site continue à s'approfondir et à s'agrandir du fait du déversement d'eau.

15/02/2016: Suite à l'élargissement de ce trou, une partie de la route a été emportée. La voirie a été fermée pour éviter tout accident. Le

diamètre du fontis atteint 4m dans sa plus grande longueur.

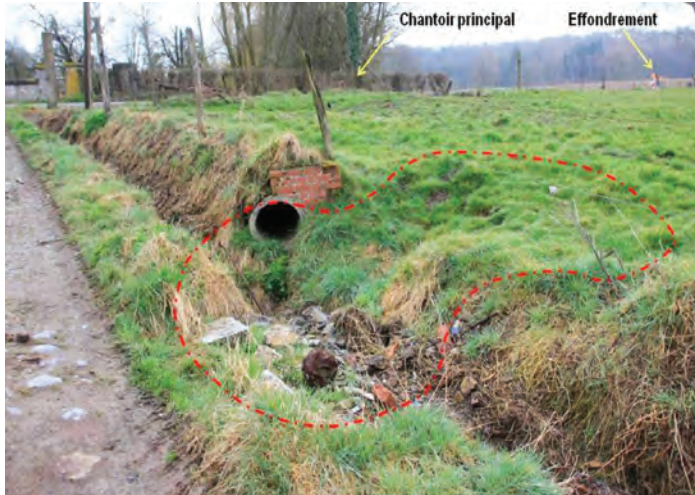
### 39/6-14 - Effondrement aval de la Roque

Dépression aval en partie remblayée, elle aussi située sur une venue d'eau qui a provoqué son approfondissement.

**Hydrogéologie:** L'affaissement s'est formé en aval de l'arrivée d'eau qui draine la route. Ces écoulements sont à l'origine de la formation de cet effondrement. En aval de cette dépression, le vallon sec se prolonge dans la propriété du château de la Roque. Pas de traces d'écoulements récents. C'est probablement dans cet axe en bordure de Samme que se trouve l'émergence du système. Dimensions en surface: long. 1 m; larg. 1 m; prof. 0,3 m.

26/03/2015 - D'après le fermier, cet affaissement se serait brutalement ouvert en 2010, atteignant plusieurs m de profondeur.

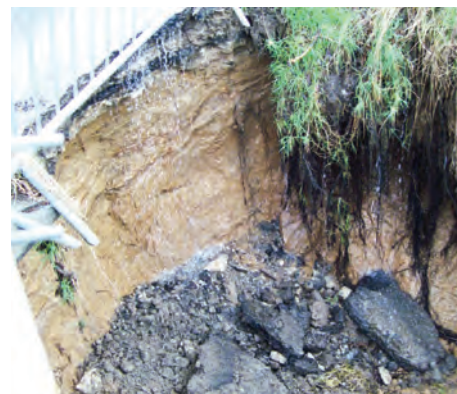
Le puits naturel (39/6-13) s'est élargi et a emporté une partie de la route en février 2016 suite aux pluies importantes (photos V. Gourdin)

Depuis les observations réalisées par la CWEPSS en mars 2015, le système karstique de Seneffe a continué à évoluer. C'est en particulier le puits naturel le long de la route (39/6-13) qui est préoccupant.

Comme nous l'avions prévu, celui-ci s'est élargi au point d'emporter une bonne partie de la route, représentant un vrai danger pour la circulation et imposant une fermeture momentanée de la route.

*Décaser les parois latérales de l'effondrement pour créer un cône dans la zone affaissée l'idéal étant d'atteindre la roche mère (calcaire). Ce cône devrait à tout le moins avoir un rayon dépassant de 3m l'ouverture actuelle.*

*Remblayer le cône à l'aide de gros blocs (d'origine naturelle) jusqu'à 50 cm sous le ni-*

veau du caniveau. Ces blocs doivent avoir un diamètre suffisant pour assurer le drainage du sous-sol, tout en formant une voûte solide en cas de soutirage. Ils doivent pouvoir être excavés lors d'une stabilisation postérieure.

Déposer, sur ce remblai, un lit de stabilisé pour reformer le caniveau, afin que l'eau y soit à nouveau bien canalisée.

Imperméabiliser le fond du caniveau à l'aide d'un géotextile et rétablir le caniveau bétonné en débordant de 2 m le cône précité.

Collecter les eaux en provenance de l'amont (prairie) pour éviter l'arrivée massive des eaux pluviales dans la zone d'effondrement.

Si un accord avec le propriétaire peut être trouvé, l'axe drainant (Thalweg) devrait collecter les eaux jusqu'au-delà de la limite des calcaires et si possible vers la Samme, sans passer dans la zone effondrée.

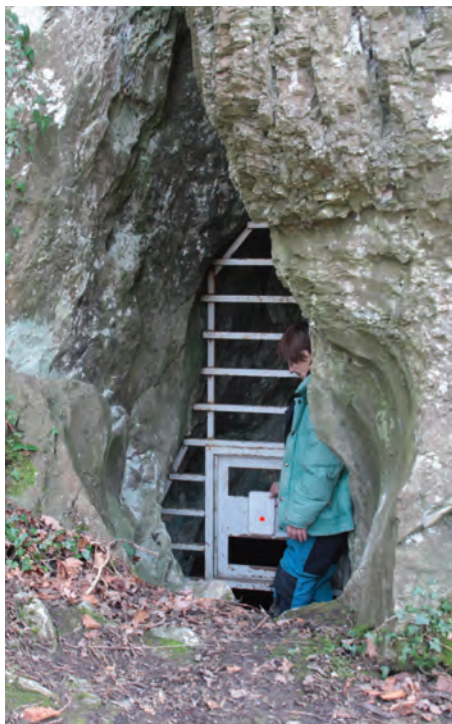
Visée sur la grille de Saint-Etienne

Tenant toujours l'appareil de la même manière, il visait le centre d'une petite pla-

quette de 12 x 18 cm que tenait un porteur de mire, puis rejoignait celui-ci et prenait sa place tandis que l'autre avançait de 10 à 15 mètres. De jour, cette distance entre le pointeur et la mire permet de retrouver vite et bien la trace du mince faisceau laser rouge.

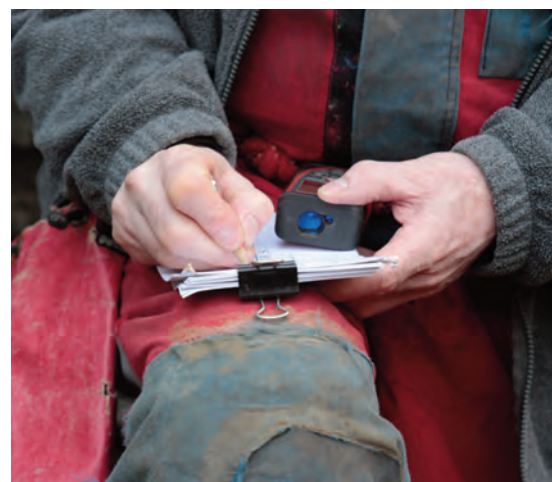
*Bien que le Disto dispose d'une mémoire interne, chaque visée est notée et dessinée pour ensuite être réinterprétée dans un logiciel de topo.*

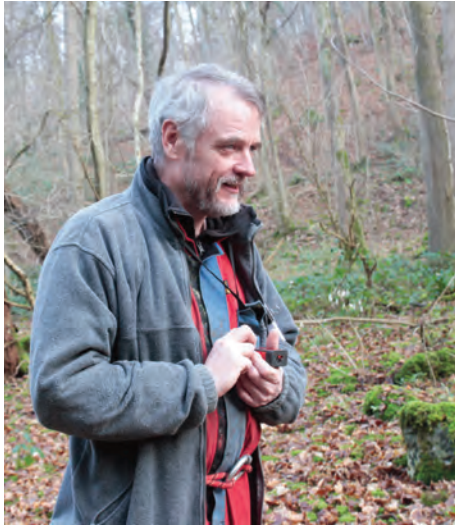
Une des 115 visées réalisées le long de la Solières.

Les résultats obtenus dans la Solières sont satisfaisants, avec un bouclage de notre cheminement à 1/2m près (pour 115 visées et une distance totale de 1117m). Ces visées ont permis de calculer les coordonnées X & Y pour la quinzaine de porches et conduits karstiques sur le versant droit, mais aussi la coordonnée « Z » (l'altitude), sur laquelle les imprécisions étaient particulièrement importantes.

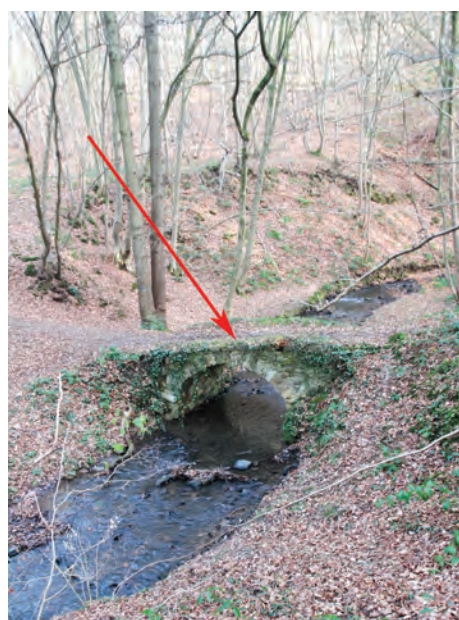
Le pont médiéval franchissant la Solières à la limite amont entre les calcaires et les grès fut un des points pour caler notre cheminement et calculer les coordonnées relatives

Nous avons utilisé le Disto X2 comme en topo spéléo pour tenter de positionner dans la vallée de la Solières un ensemble d'entrées de grottes à partir de quelques repères fixes, pour lesquels nous disposions des coordonnées Lambert au 1/2m près.

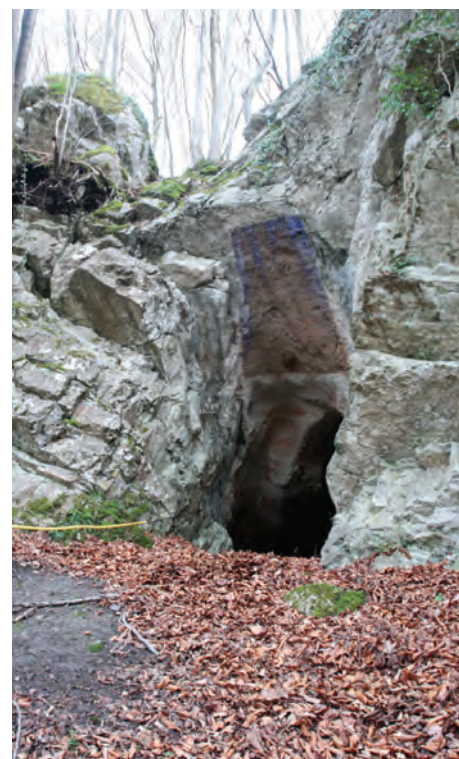
Porche du Trou Manto, connu de tous et dont les coordonnées géographiques fluctuent de 100m selon les sources!

Enfin, en comparant la position du Trou Manto dans la littérature, sur les cartes et dans des inventaires anciens, on arrive à des fluctuations de plus de 100m ! Positionner la vingtaine de phénomènes secondaires par rapport à ce porche majeur,

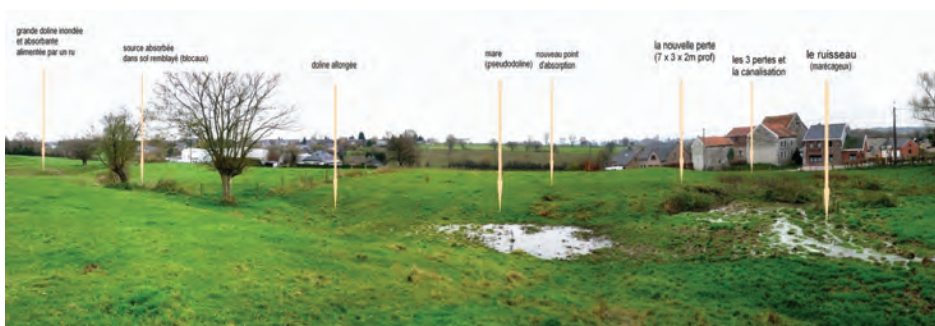
Vue panoramique de la zone de Stocki, telle que peut la découvrir l'enquêteur. Certaines cuvettes et pertes apparaissent assez clairement (surtout comme ici, lors d'une crue, où les creux et reliefs sont plus clairement mis en évidence par la présence de vasques d'eau). Il reste néanmoins très difficile de repérer tous les phénomènes, tels qu'ils figurent sur l'image Lidar.

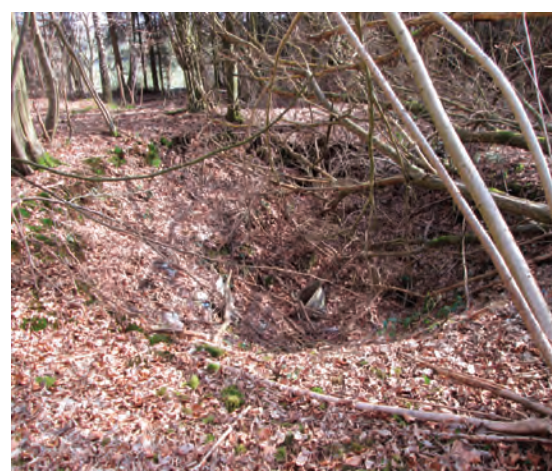
Pseudo doline de Sohan. Ensemble de cuvettes bien visible sur Lidar, malgré la couverture forestière.

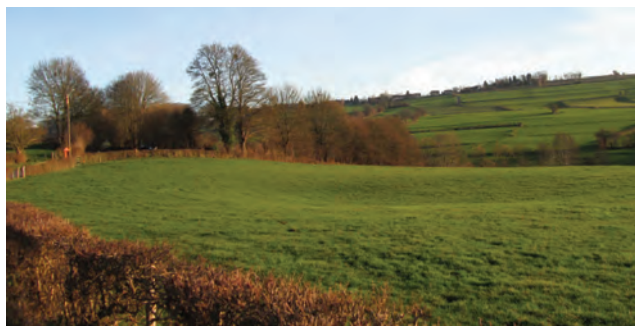
Doline de Jevoumont, en verre de montre dans la pâture (une des cuvettes marquée 55).

Dans ces vastes prés, de nombreuses dolines en verre de montre n'avaient pas été repérées (herbages non fauchés autour de la Machine : cercles oranges). On constate (voir Fig 6) que les dolines pointées 55 les plus à l'est étaient décalées d'une trentaine de mètres. Enfin ces cuvettes alignées qui affectent la topographie locale sont les traces de pseudo-dolines, liées à l'extraction de minerai de fer.

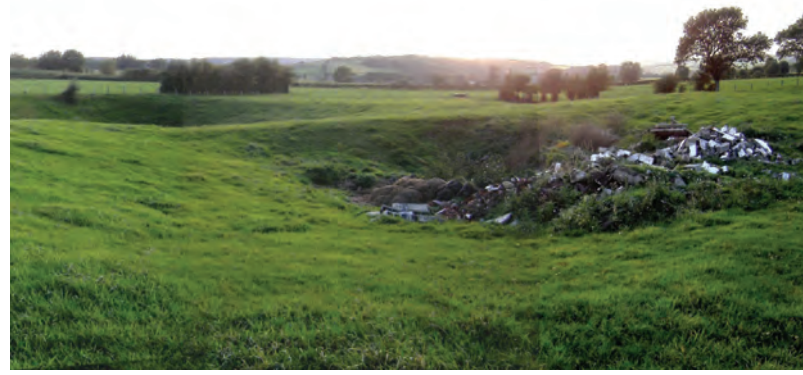
vue panoramique vers le sud des points 31, 150, 151 (Fig. 08). Leur remblaiement risque dans l'avenir de faire disparaître ces sites... même aux yeux des satellites et des images Lidar.
