# Eco Karst

N° agréation P.30 24 48  
N° 123 - 1<sup>er</sup> trimestre 2021

## VALLON DES CHANTOIRS Traçages et observations géomorphologiques à Aywaille & Sprimont

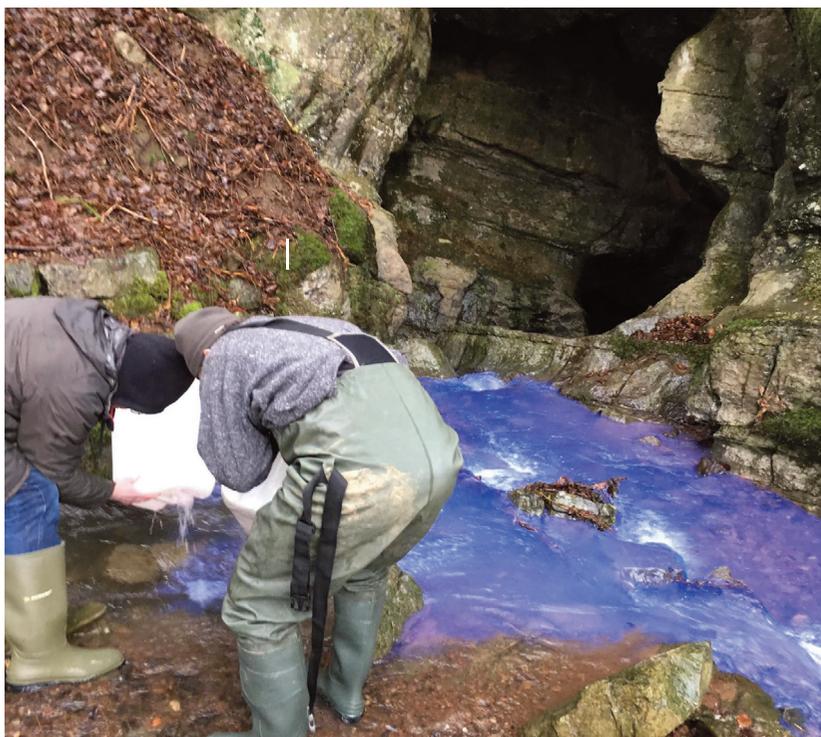
Fig. 1. Injection de traceur au chantoir de Sècheval (photo. A. Bahrini).

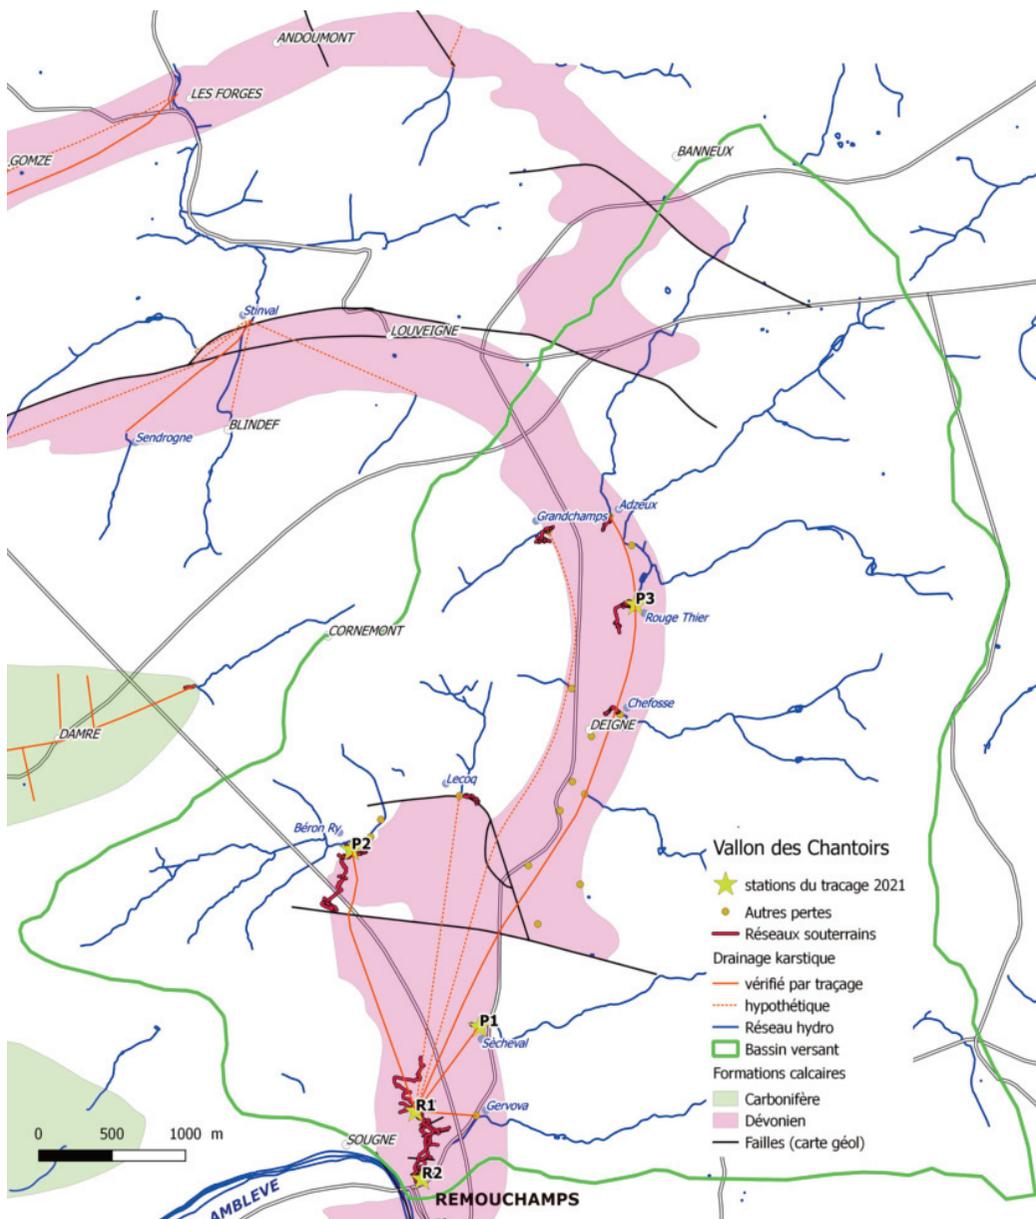
Fig. 2. Au coeur du système hydrogéologique du vallon des Chantoirs, une étroite bande calcaire (en mauve) où tous les écoulements sont souterrains, draine un large bassin versant (trait vert - sa limite hydrogéologique, au nord, près de Louveigné, mériterait d'être contrôlée par des traçages complémentaires). A l'amont de R1 (embarcadère), la galerie correspond au réseau exploré par les plongeurs en amont du siphon de Remouchamps. La nouvelle carte géologique (49/3-4) dressée par J.-M. Marion donne un rendu beaucoup plus précis de la complexité des formations et de la présence de nombreuses failles qui pourraient influencer le drainage souterrain. Celle-ci, hélas pas encore publiée, devrait être prise en compte dans les études futures.

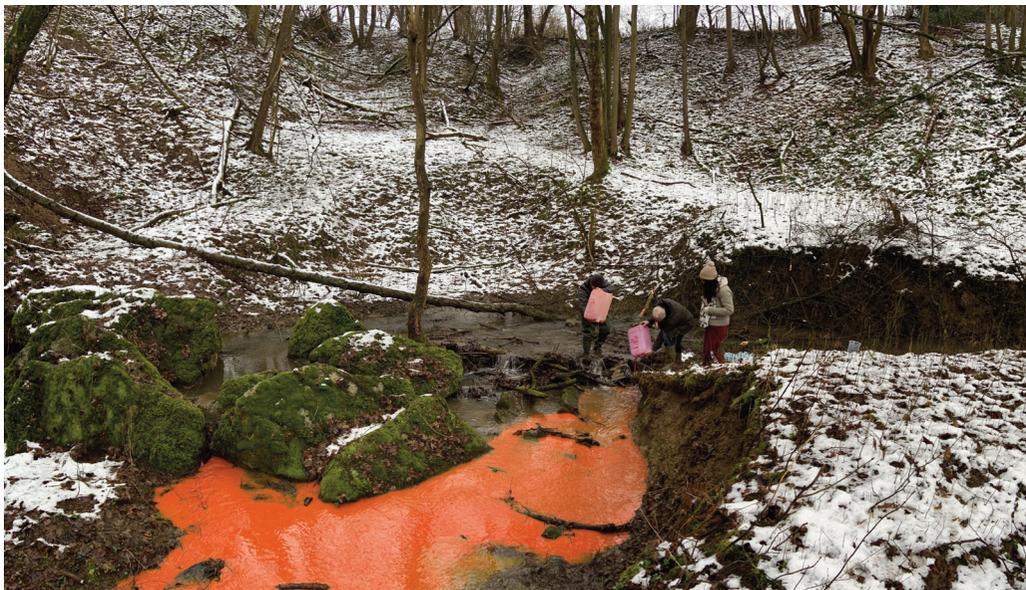
Fig. 3a. Injection de 500 g de sulfurodamine G, le 27 janvier 2021 à l'entrée du chantoir de Béron Ry (photo Luc Willems).

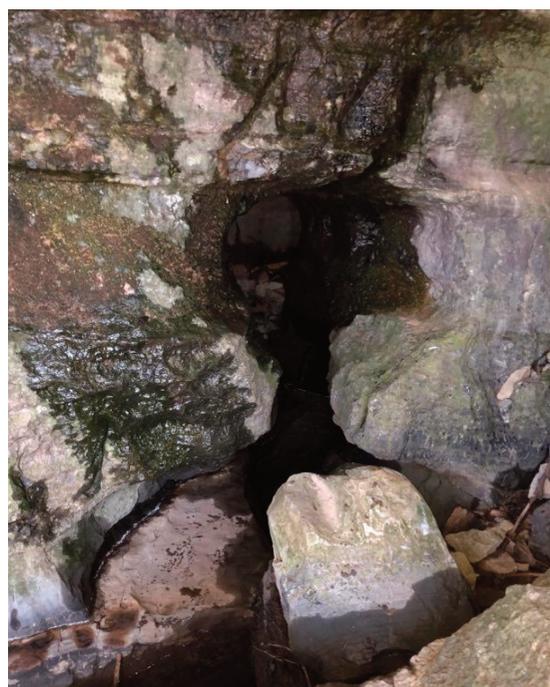
*Fig. 3b. La forme du célèbre conduit en "trou de serrure" du porche du chantoir de Sêcheval est directement liée à la différence de résistance des bancs successifs qui ont été attaqués par les eaux du ru des Minières (photo J.-C. London).*

Dans le porche (un des plus beaux de Wallonie), on voit une galerie en trou de serrure. Le banc calcaire dans lequel est creusé l'ellipse supérieure est un calcaire à grain très fin (invisible à l'œil nu). Ce calcaire est très soluble, en tous cas plus soluble que les autres bancs. Par conséquent, un tiers des galeries sont creusées à l'intersection de ce banc et des diaclases ou fractures tectoniques. Un tiers des galeries est dans un autre banc (invisible dehors) et le reste des galeries relie ces 2 bancs.

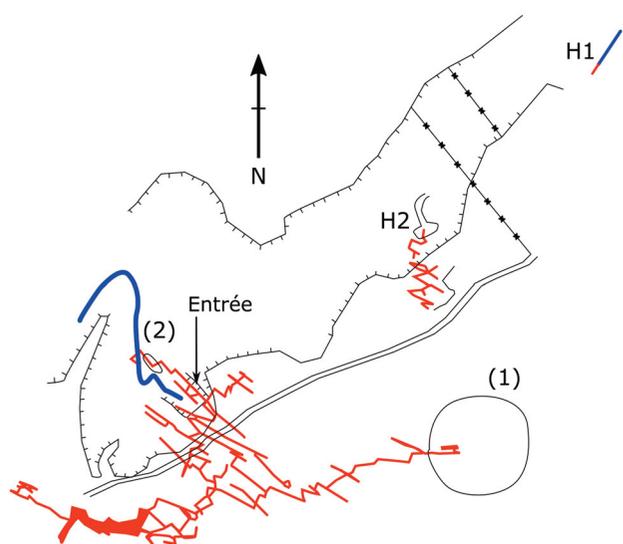
*Fig. 4. Schéma des terrains entaillés par les ruisseaux de Mackenaie & Warnoumont ; en rouge, report du développement souterrain de la grotte de Béron Ry (2) et de Hotchamp 2 (H2).*

Venant de l'autoroute, en descendant le chemin pour laisser la doline à gauche, on observe à droite du chemin une vaste doline en verre de montre (fig. 4, n°1). Ce type de doline ne correspond pas à une perte de ruisseau. Ce genre de phénomène, que l'on observe dans le front de certaines carrières, correspond à un réseau très serré de diaclases étroites, souvent comblées de terre soutirée. C'est le soutirage de ces terrains meubles qui provoque l'affaissement progressif visible en surface. Sous terre, dans l'amont du collecteur, on passe effectivement sous cette doline pour remonter de 17 mètres dans un système de 3 diaclases très étroites qui se ramifient en diaclases encore plus étroites.

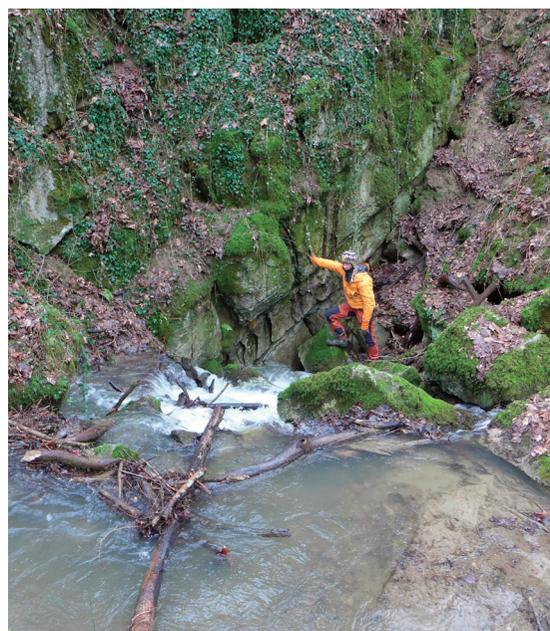
*Fig. 5. La paroi rocheuse de 13 m de haut sur laquelle vient buter (et se perdre) le ruisseau, marque le contact entre les calcaires et les schistes (photo Th. Conserva, 31 janv. 2021).*

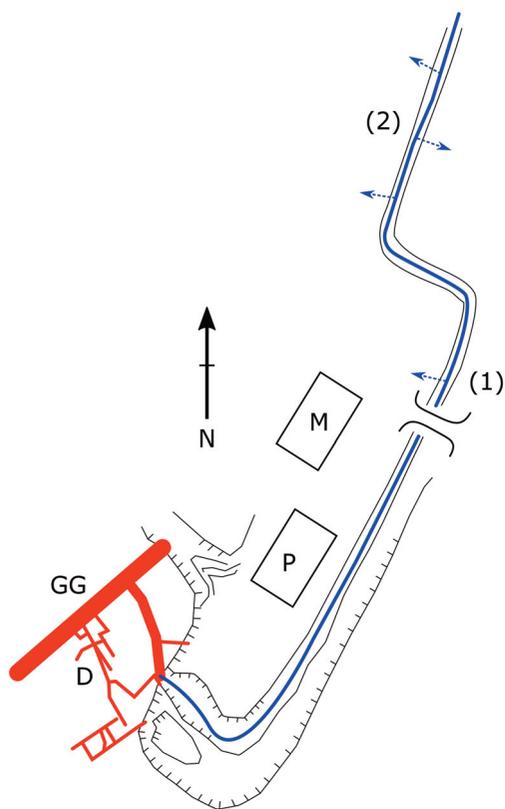
Fig. 6. Le Rouge-Thier avec report des points de perte (1 - 2) et les éléments géomorphologiques (dolines et terrasses) affectant le lit majeur. Les traits rouges correspondent à l'amorce du réseau souterrain.

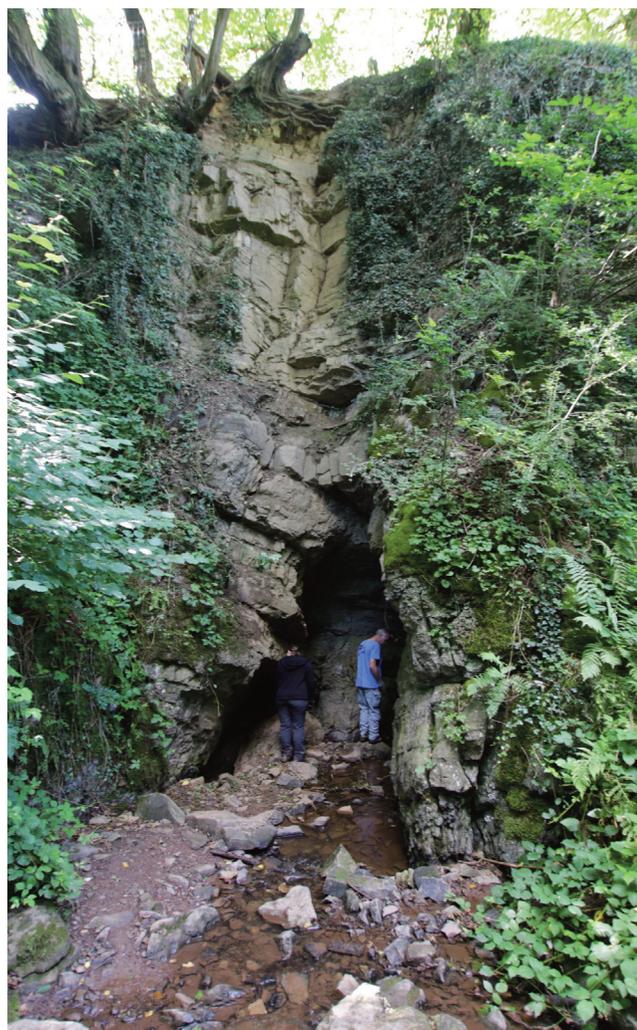
Fig. 7. Le porche du Rouge-Thier laisse voir des strates inclinées d'épaisseur et de nature différentes; une lithologie qui a influencé le développement du réseau souterrain.

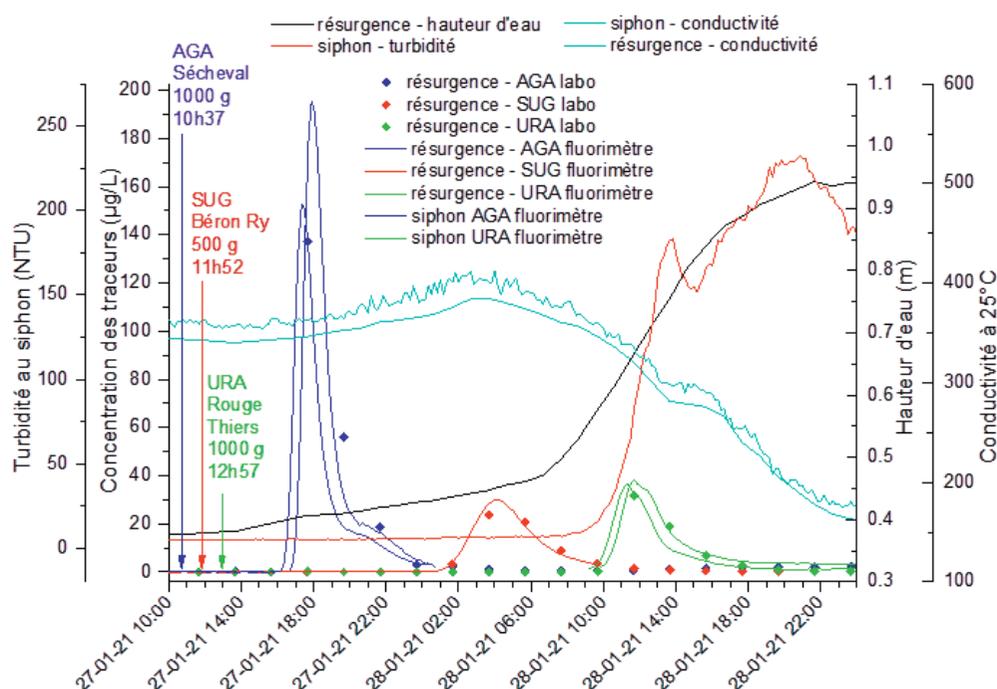
Fig. 8. Courbes de restitution des trois traceurs injectés. AGA = acide amino G (Sécheval), SUG = sulforhodamine G (Béron Ry), URA = uranine (Rouge Thiers). Dans chaque cas (excepté pour la sulforhodamine G qui ne figurait pas parmi les paramètres du fluorimètre au siphon) il est possible d'effectuer une comparaison entre les restitutions en amont, au siphon, et en aval, à la résurgence.

**La sulforhodamine G injectée à Béron Ry** parvient à la résurgence en 12h 48', c'est-à-dire avec une vitesse maximale apparente de 178 m/h. La vitesse modale est de 141 m/h.

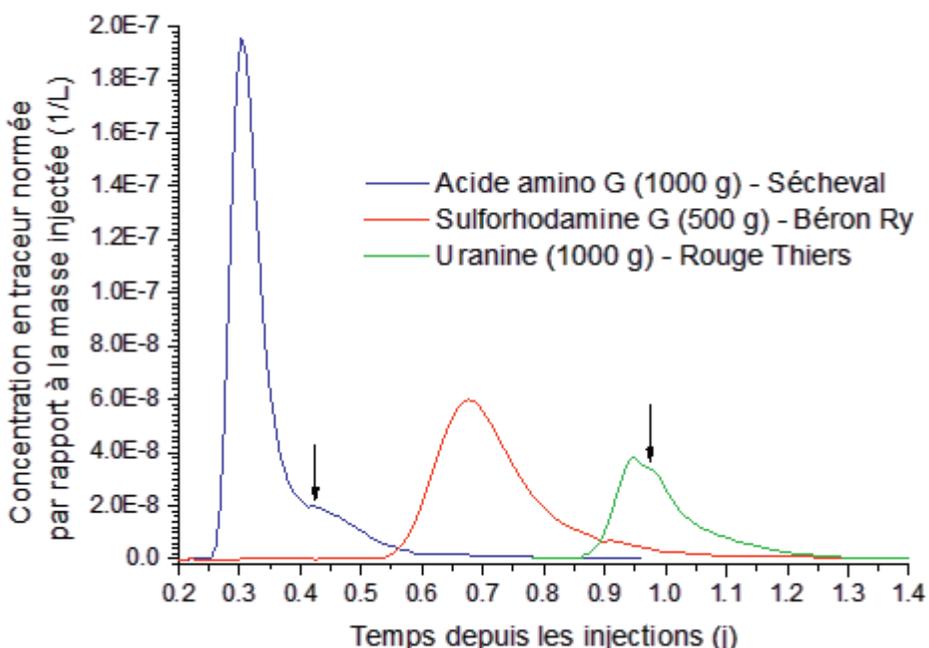
Fig. 9. Restitutions normées par rapport aux quantités injectées, exprimées en fonction du temps écoulé depuis les injections. La restitution de l'uranine est de moindre amplitude du fait de la crue (débit quasi triple en moyenne). La flèche de gauche indique un épaulement de la courbe de restitution de l'acide amino G, qui, en l'absence de crue à ce moment-là, ne peut provenir que de l'existence de plusieurs trajets souterrains. L'épaulement de la courbe de restitution de l'uranine (flèche de droite) provient d'un effet de la crue.

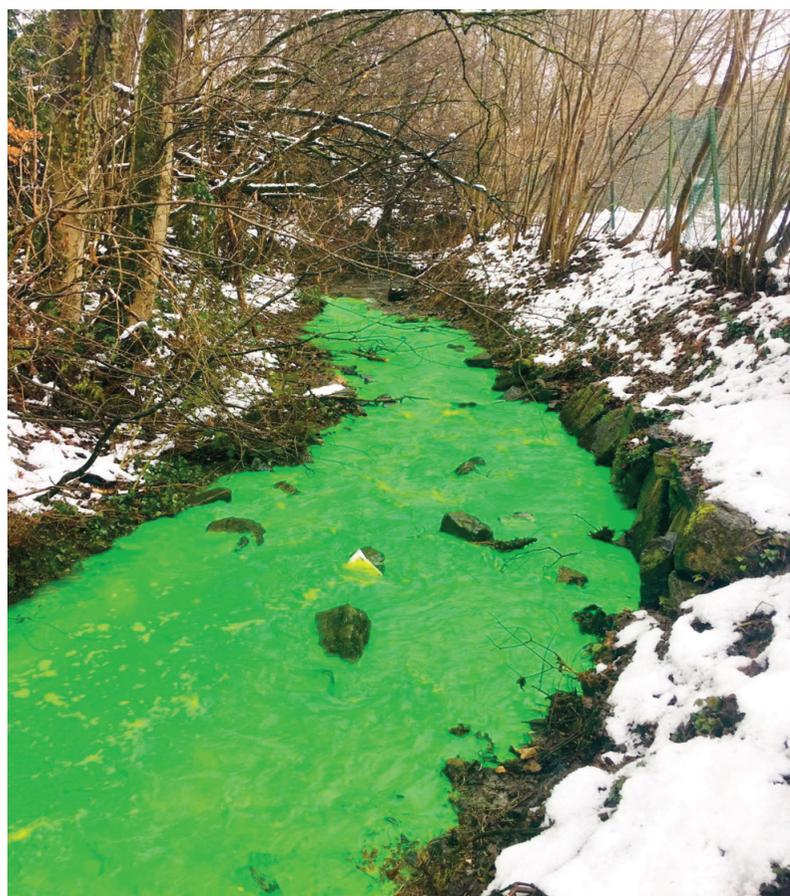
Fig. 10. Quelques mètres en amont du Rouge-Thiers, le ruisseau du Fond Bastin au moment du traçage à l'urarine le 27 janvier 2021. Les pluies et la fonte des neiges qui ont suivi l'injection sont à l'origine de la crue (poussée de turbidité visible en fig. 8).

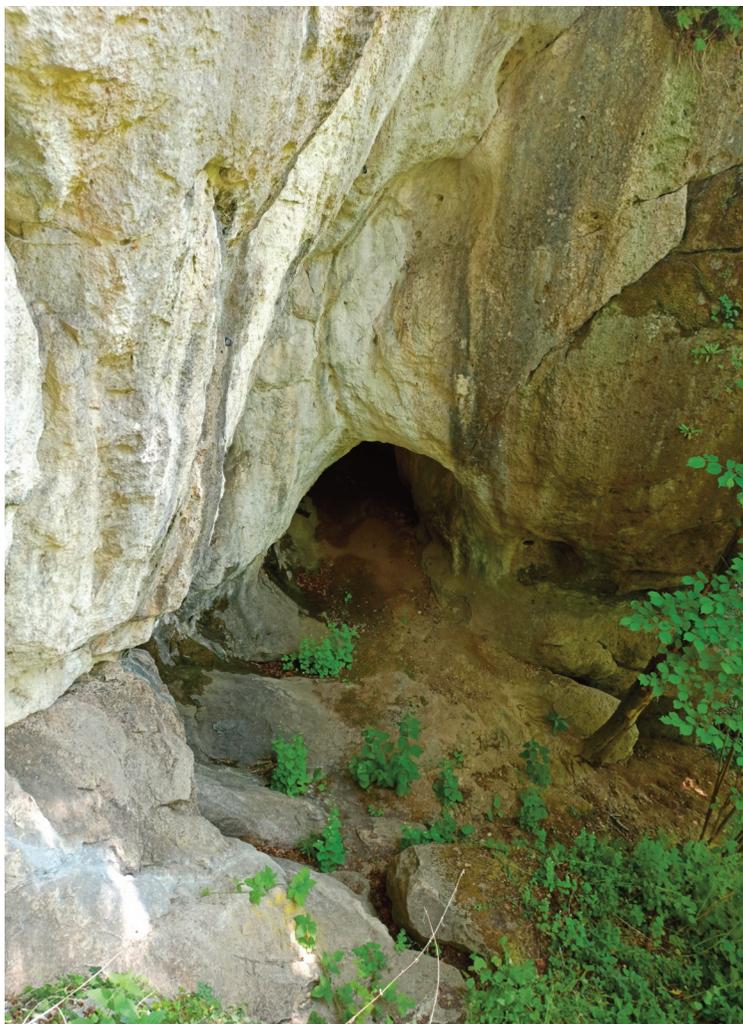
Fig. 1. Le porche d'entrée du trou du Vert Bouc, à la base d'une belle falaise de calcaire waulsortien.

En plus du système perte-résurgence, de nombreux phénomènes karstiques sont répertoriés (fig. 3), essentiellement en rive gauche du ry de Vesse. Il s'agit principalement de petits abris sous roche ou de cavités au développement limité. La plus notable est le trou du Vert Bouc (8), évoqué ci-après.

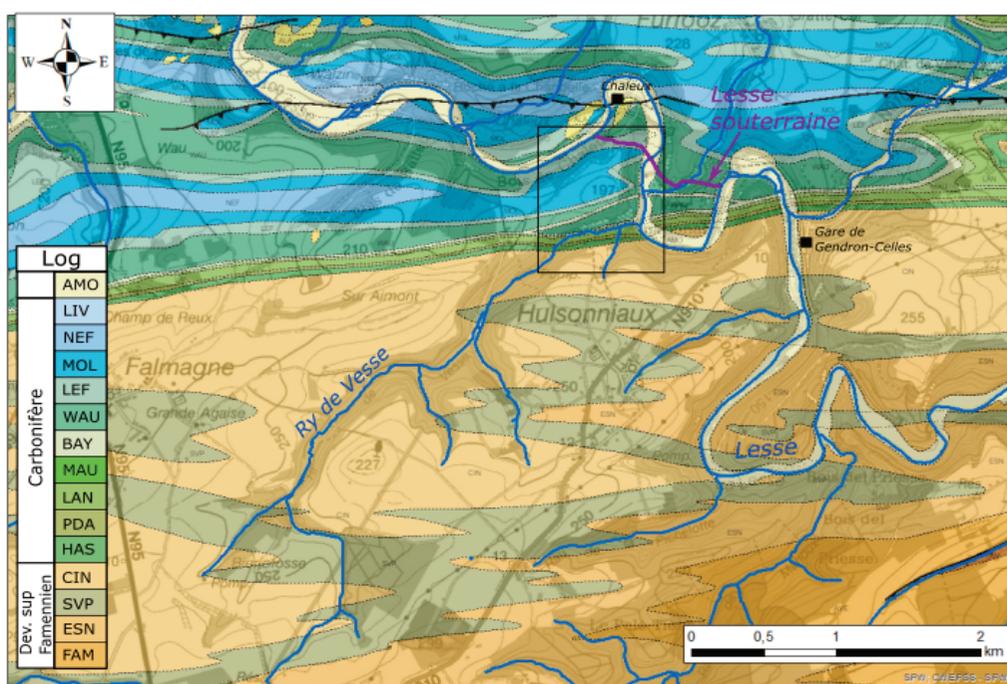
Fig. 2. Localisation et géologie du ry de Vesse (modifié d'après Delcambre et Pingot, 1993).

Il est possible que le petit réseau karstique qui se développe dans l'axe du vallon soit favorisé par la présence d'une faille. Celle-ci n'a pas été identifiée sur la carte géologique (Delcambre et Pingot, 1993) mais d'après un relevé de terrain plus local, il est fort probable qu'elle soit présente dans l'aval du bassin (fig. 2 & 3).

En juillet 2020, lors de quelques observations dans le vallon, nous avons analysé les eaux à la perte des Trappistes (fig. 2, n°4) et à la résurgence (10). Les conditions étaient celle d'un étiage relativement sévère, le débit s'infiltrant à la perte des Trappistes (alors terminale) était d'une dizaine de l/min.

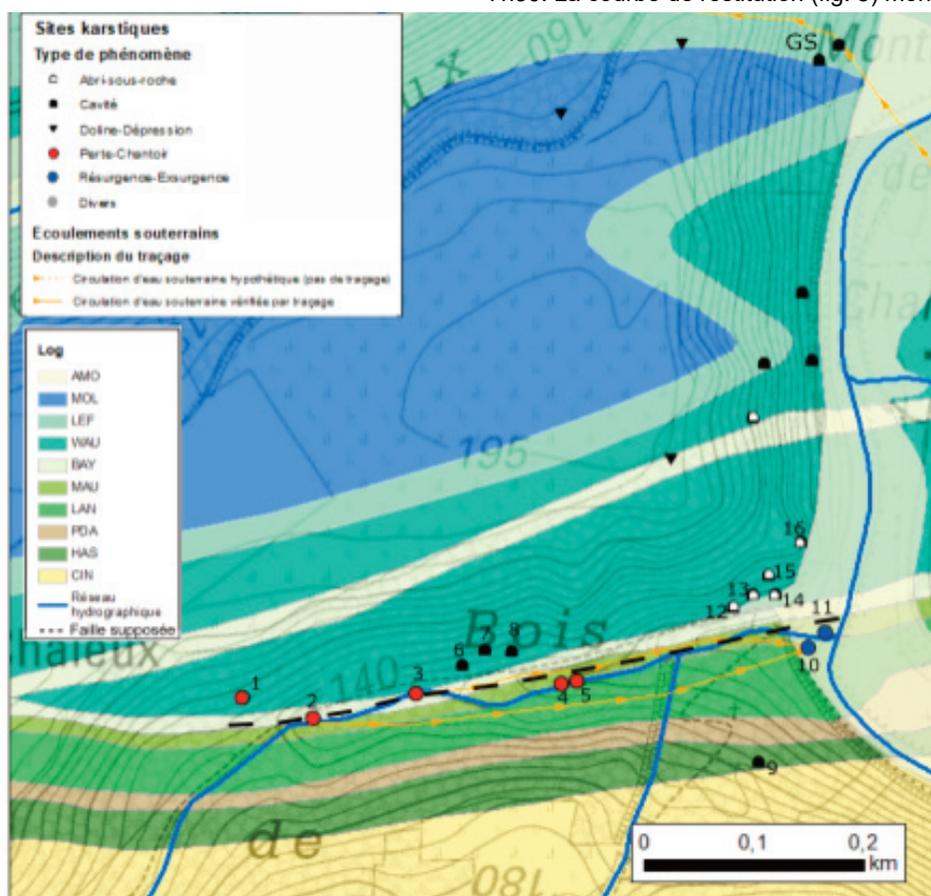
Fig. 3. Zoom sur les phénomènes karstiques dans la partie aval du ry de Vesse. Perte latérale du Ry de Vesse (1), Perte tracée du Fond de Vesse (2), Perte amont du Ry de Vesse (3), Trou des Trappistes (4), Chantoir Bibiche (5), Faille des Orchidées (6), Trou des Langues de Cerfs (7), Trou du Vert Bouc (8), Grottes des Trois Perles (9), Résurgence du Ry de Vesse (10), Emergences aval du Ry de Vesse (11), Grotte Alice (12), Faille du Chalet (13), Fissure du Verre à vin (14), Trou aux Mousses (15), Abri de la Roche aux Eperviers (16).

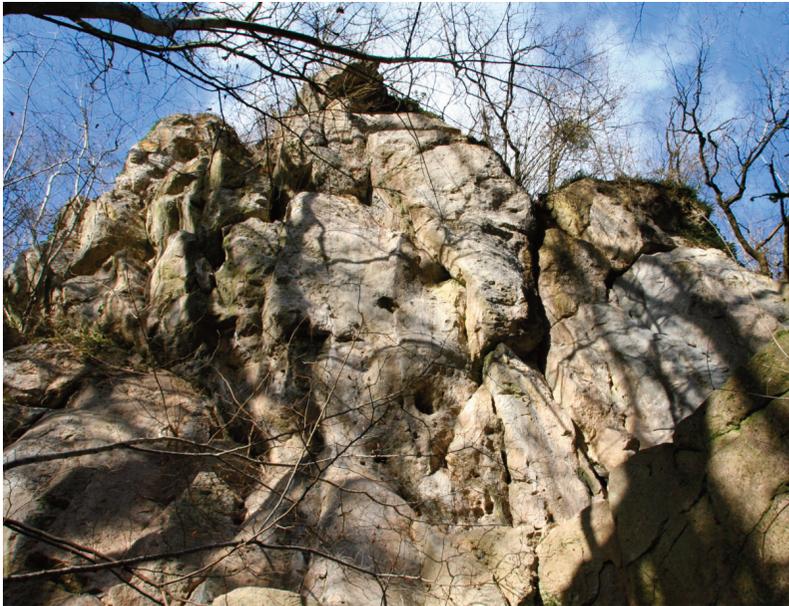
Fig. 4. Affleurement de la Formation de Waulsort : calcaire et dolomie massifs, fortement fracturés, avec poches de dissolution.

Cette formation est massive (pas stratifiée), partiellement dolomitisée et fortement fracturée (fig. 4). Le karst semble d'ailleurs se développer préférentiellement dans les zones dolomitisées et le long des plans de fracture (Dewaide *et al.*, 2014). Il est surprenant que ce soit principalement la dolomie qui soit affectée par la karstification plutôt que le calcaire dans la Formation de Waulsort, parce que la calcite est plus soluble que la dolomie. Cet aspect particulier a fait l'objet de recherches dans la thèse de Lorraine Dewaide (Dewaide 2018). Un article de l'Atlas du Karst de la Basse Lesse traite également cette question plus en détail (Dewaide *et al.*, 2014).

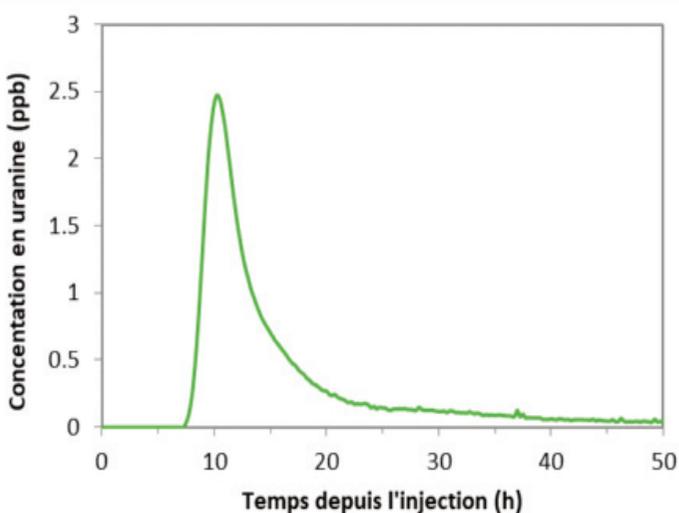
Fig. 5. Courbe de restitution de l'uranine à la résurgence principale du ry de Vesse lors du traçage de la perte diffuse (2).

Le débit à la résurgence était de 72 m<sup>3</sup>/h et le débit à la perte d'environ 30 m<sup>3</sup>/h. L'uranine a été détectée à la résurgence après 7h30. La courbe de restitution (fig. 5) mon-

La légère asymétrie de la courbe est peut-être induite par des **processus de sorption** (fixation des molécules sur la matière solide, par exemple de l'argile) et/ou un phénomène d'eau immobile, avec échange par diffusion entre de l'eau mobile et de l'eau immobile (sans doute présente dans des fractures).

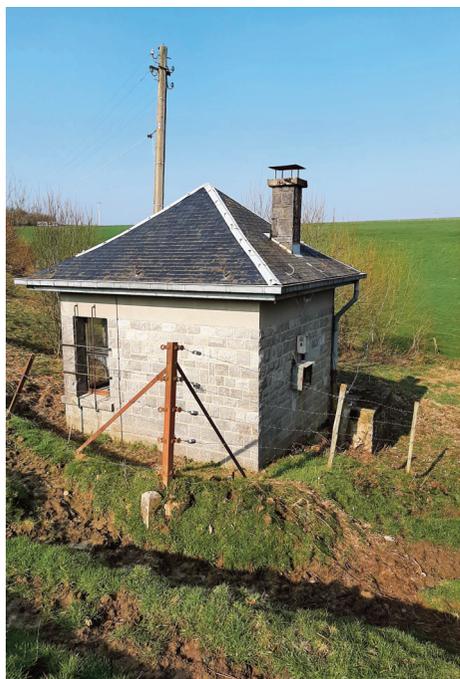
Fig. 6. Captage exploitant la source de Bierjofosse sur le plateau de Mesnil.

Un **captage par drain** exploite la source du Bierjofosse (Grand Pachi) : 2301 m<sup>3</sup> en 2002 (fig. 6).

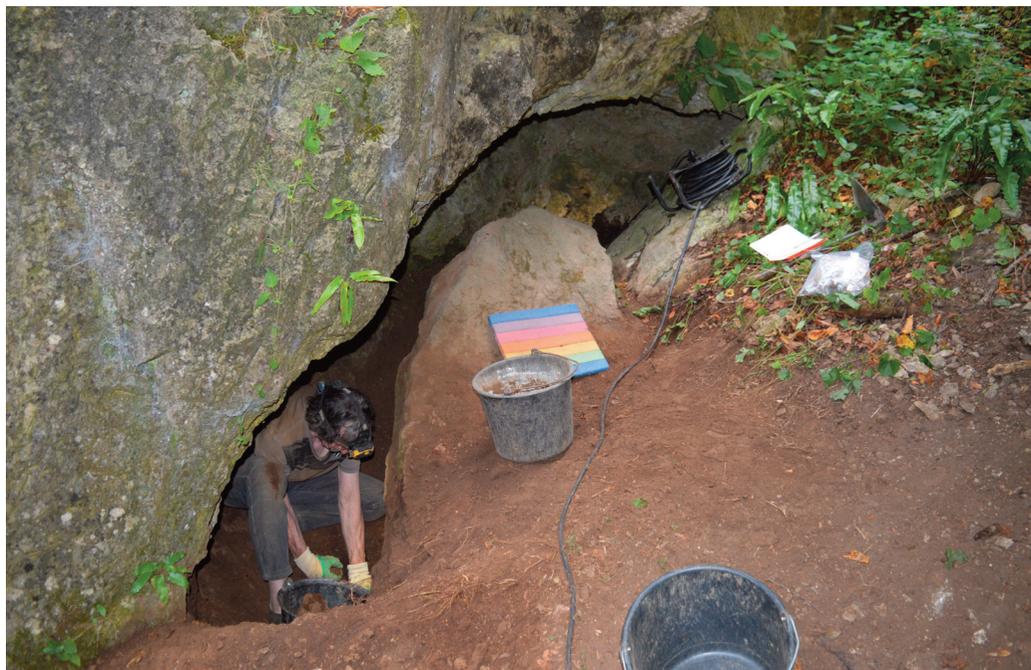
Fig. 9. Entrée de l'abri de la Roche aux Eperviers - fouilles en cours © SPW-AwaP

La partie gauche de l'entrée de l'abri (fig. 9) avait été sondée une première fois

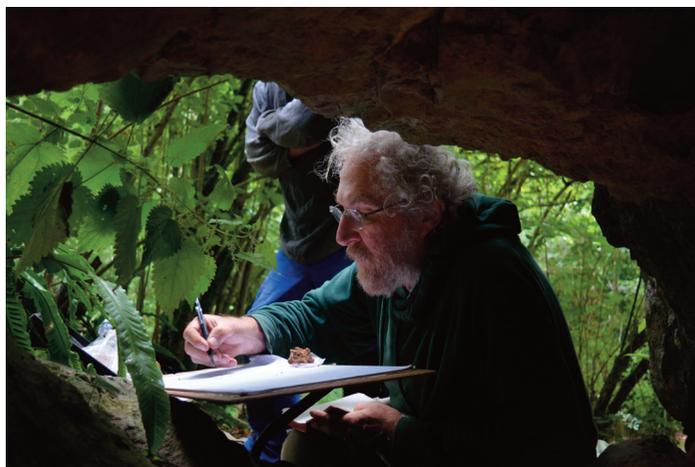
Fig. 11. Annotation du plan de la sépulture par l'anthropologue © SPW-AwaP.

La fouille a été réalisée conjointement par l'archéologue et l'anthropologue, ce qui a permis la notation des détails anatomiques directement sur les dessins réalisés au 1/5, et parfois au 1/2 (fig. 11).

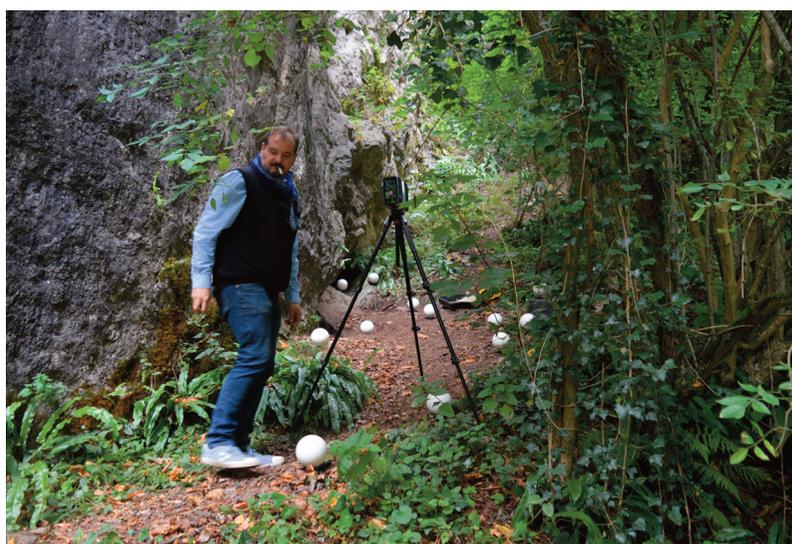
Fig. 12. Relevé 3D (scan laser) de l'abri © SPW-AwaP.

La position en 3 dimensions de chacun des ossements a été relevée ; des photographies *in situ* de ces derniers, un scan 3D de la cavité (fig. 12), le tamisage à l'eau (fig. 13) de tous les sédiments et des relevés stratigraphiques ont complété l'intervention.

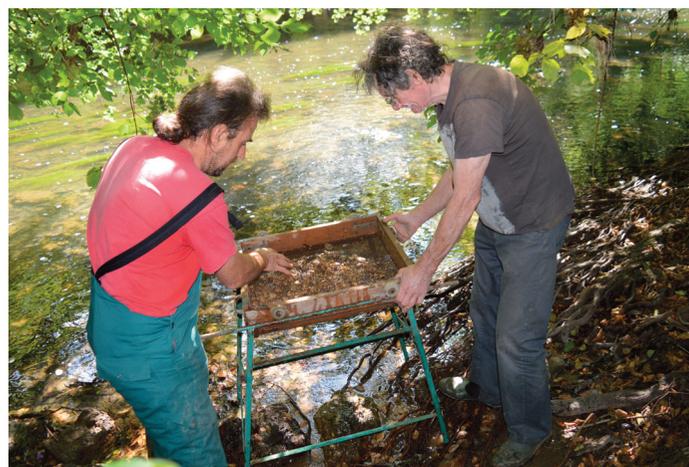
Fig. 13. Tamisage à l'eau des sédiments extraits de l'abri © SPW-AwaP.

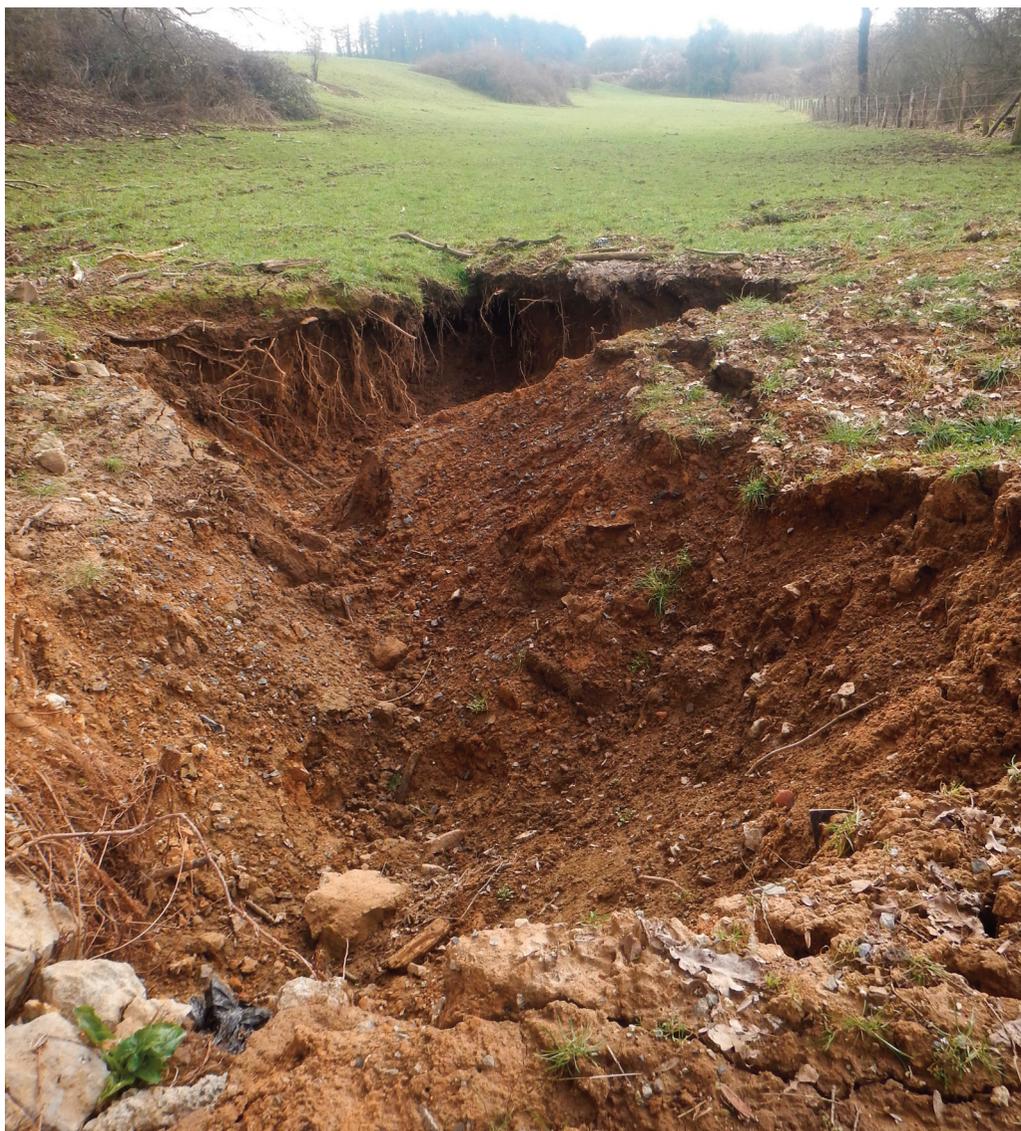
Fig. 1. Le trou de la Fabrique d’Eglise après la crue de fin janvier 2021. La zone la plus approfondie dans laquelle s’est effectuée l’infiltration des eaux se situe à l’aval de l’effondrement initial (photo J.-C. Garigliany).

Il est très difficile de contrer la force érosive de l’eau dans ce vallon. Les fortes pluies liées à la fonte des neiges de la fin janvier et du début février 2021 ont sapé le grand puits remblayé et le bouchon de terre qui y avait été déversé. Alors que 5 mois au préalable se dressait à cet endroit un “dôme” d’un bon mètre de haut, c’est maintenant un creux terreux d’au moins 1,80 m de profondeur que l’on découvre avec le retrait des eaux de crue.

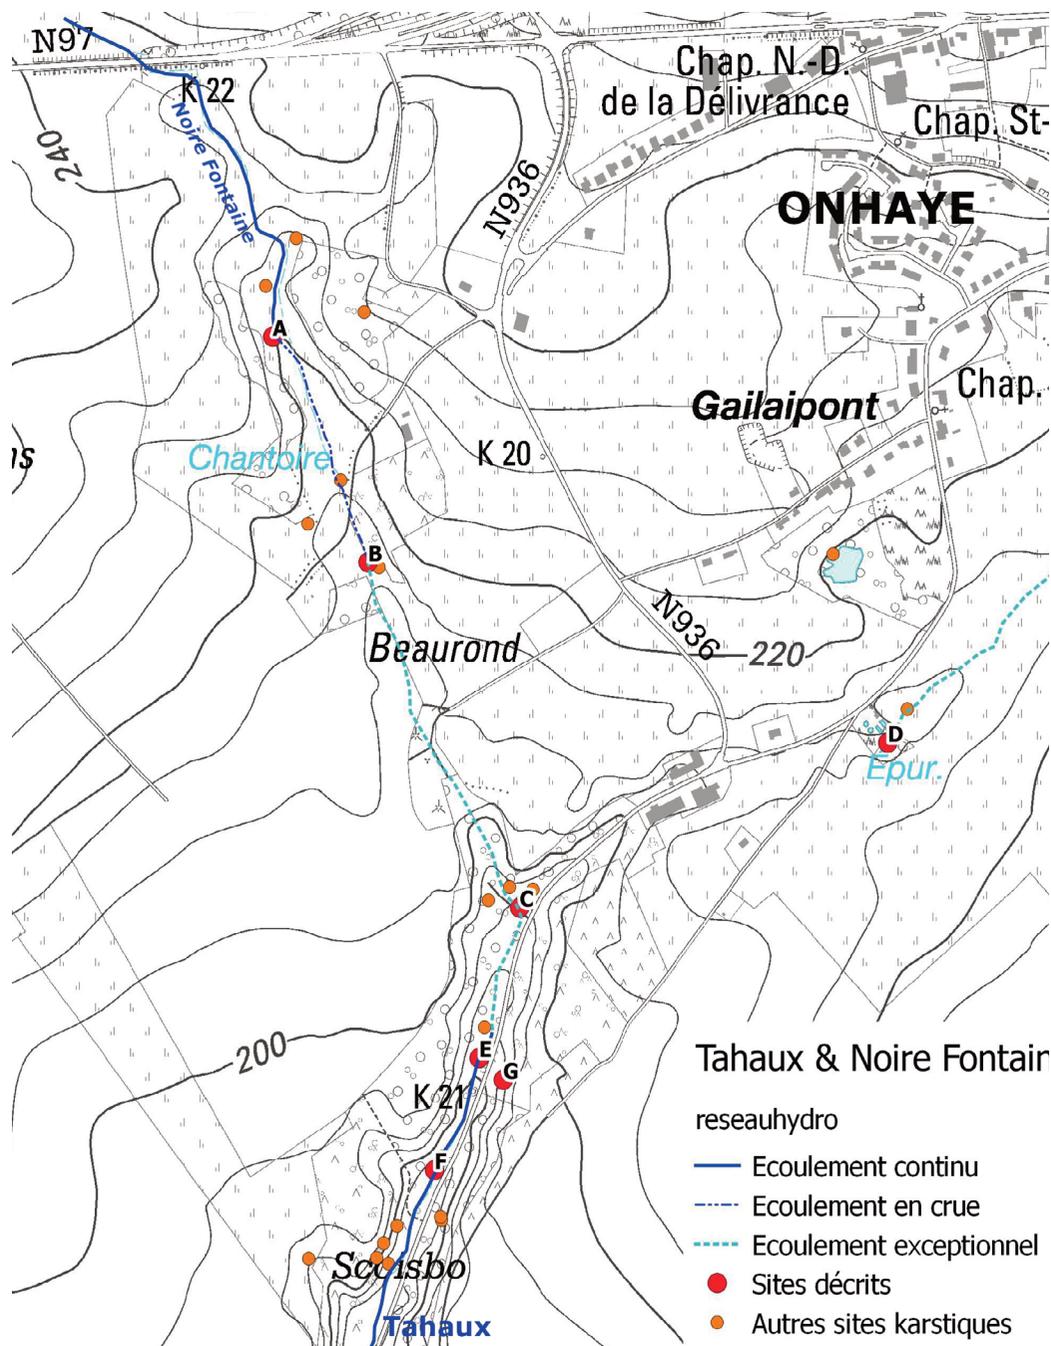
Fig. 2. Situation hydrologique et localisation de phénomènes karstiques autour des ruisseaux de la Noire Fontaine et du Tahaux, à l'aval d'Onhaye.

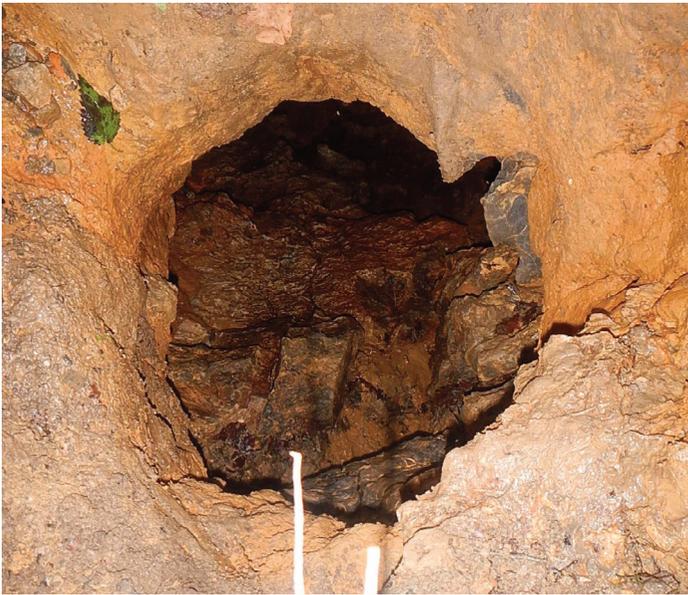
Fig. 3.a (à gauche). La perte du Petit Pont s'enfonce dans le massif et laisse voir le calcaire corrodé en place (29/11/201).

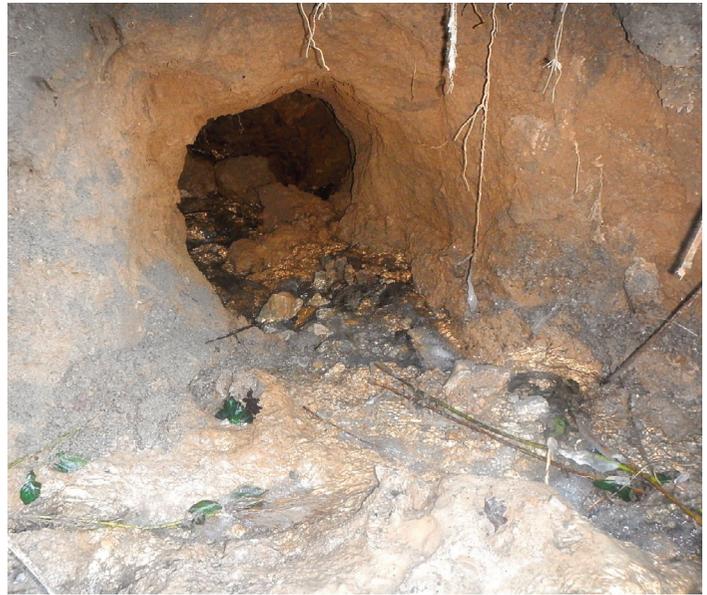
Fig. 3.b (à droite). Perte dans le lit du ruisseau, 10 m en aval de la canalisation (12/02/2021).

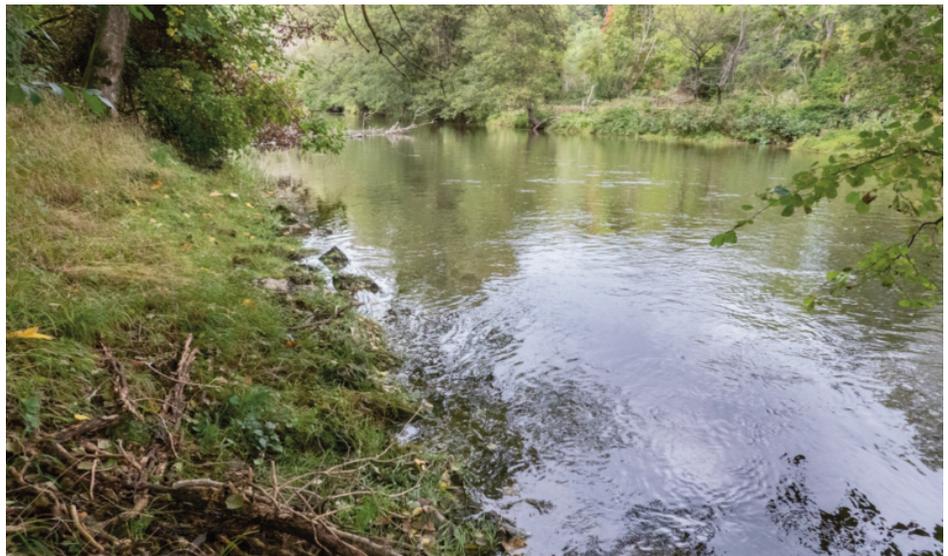
Photo 1. La berge gauche de l'Ourthe, en aval de Hampteau et du système de Hotton. Des eaux émergent entre les blocs sur une quinzaine de mètres.

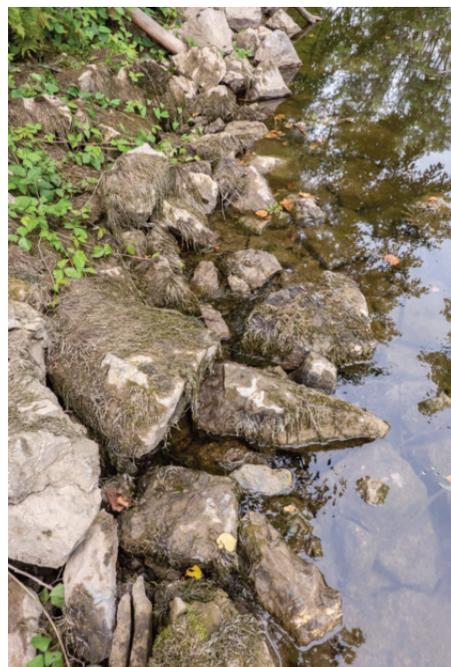
Photo 3. Les blocs visibles à l'étiage et couverts de fontinales marquent un endroit de sortie des eaux - ici la résurgence de la rivière souterraine de la grotte de Hotton.

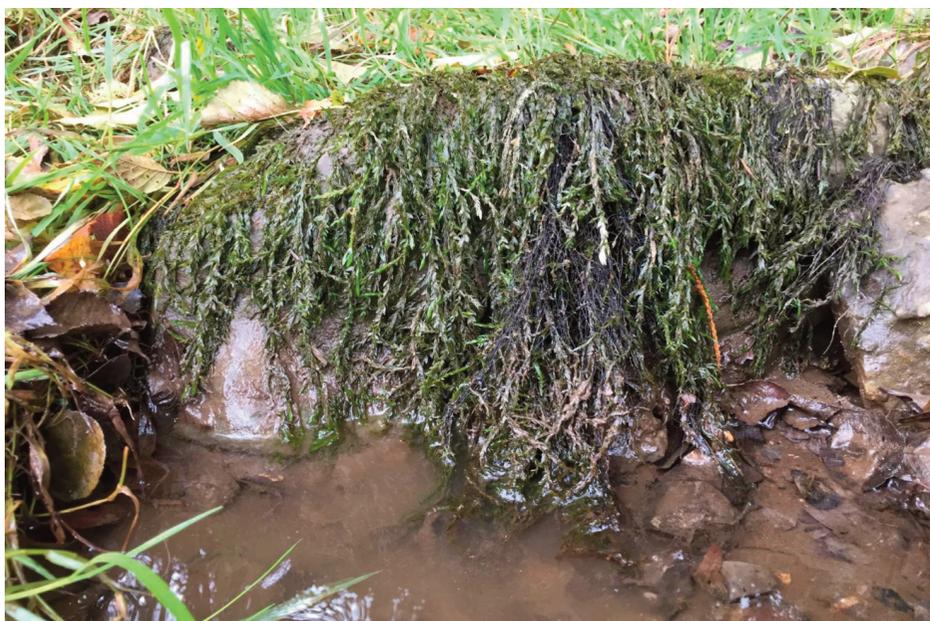
Photo. 2. La fontinale est une des rares mousses qui se développe dans l'eau.

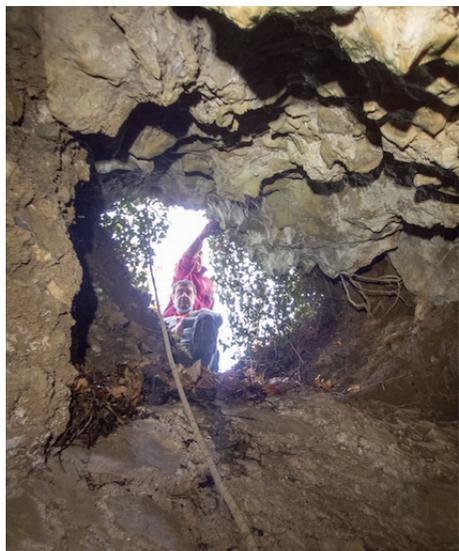
Photo 5. Le puits d'entrée du trou du Désespoir vu depuis le bas. A noter la forte corrosion de la paroi.

Deux semaines plus tard, avec Philippe Soetaert et Richard Grebeude du SCB, nous allons explorer et topographier la cavité. C'est un modeste trou à tendance verticale de 4 m de profondeur suivie d'un diverticule horizontal mais sans suite (photo 5). On constate que les lieux ont déjà été visités avec des traces de désob-

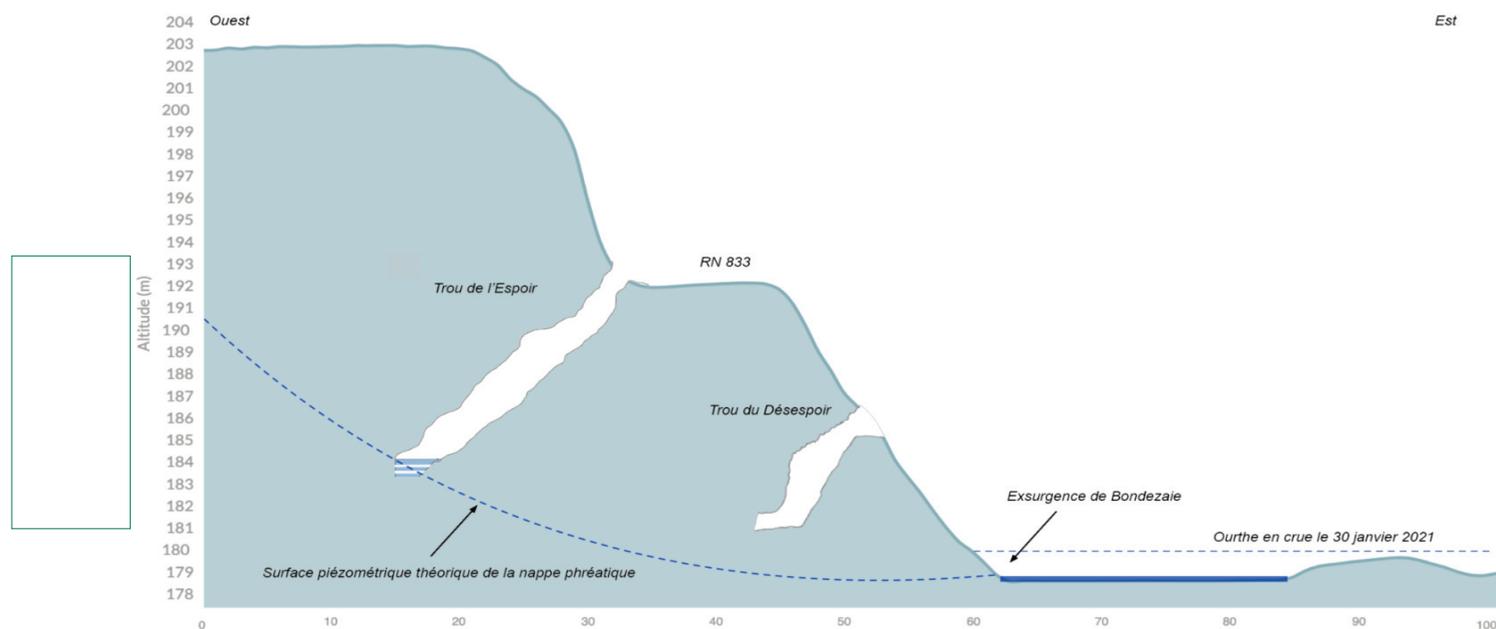
Fig. 2. Vue en coupe passant par les deux cavités et l'exsurgence. La courbe en pointillé bleu montre une surface piézométrique possible de la nappe d'eau souterraine et la droite pointillée bleu montre le niveau de l'Ourthe qui masquait ce jour-là les eaux de l'exsurgence (les hauteurs sont exagérées deux fois par rapport aux longueurs).
