Eco Karst

Karst et inondations

Numéro spécial
Décembre 2021

INONDATIONS : CAUSES, PRÉVENTION ET AMÉNAGEMENTS

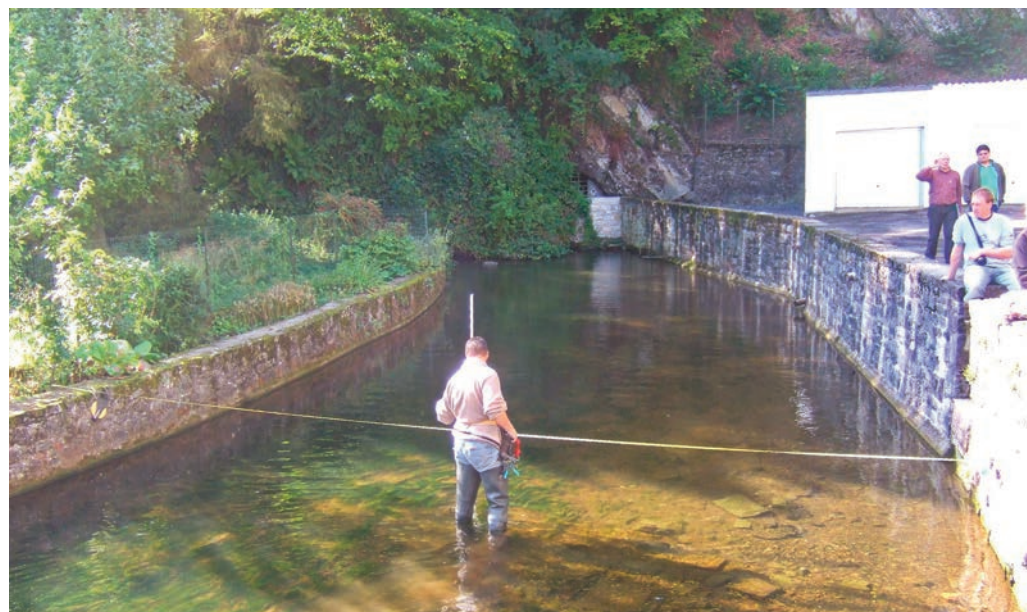
Fig. 3. Jaugeage à la résurgence de l'Eau Noire (Nismes) pour mesurer les vitesses d'écoulement et pouvoir exprimer le débit en fonction de la hauteur de la colonne d'eau.

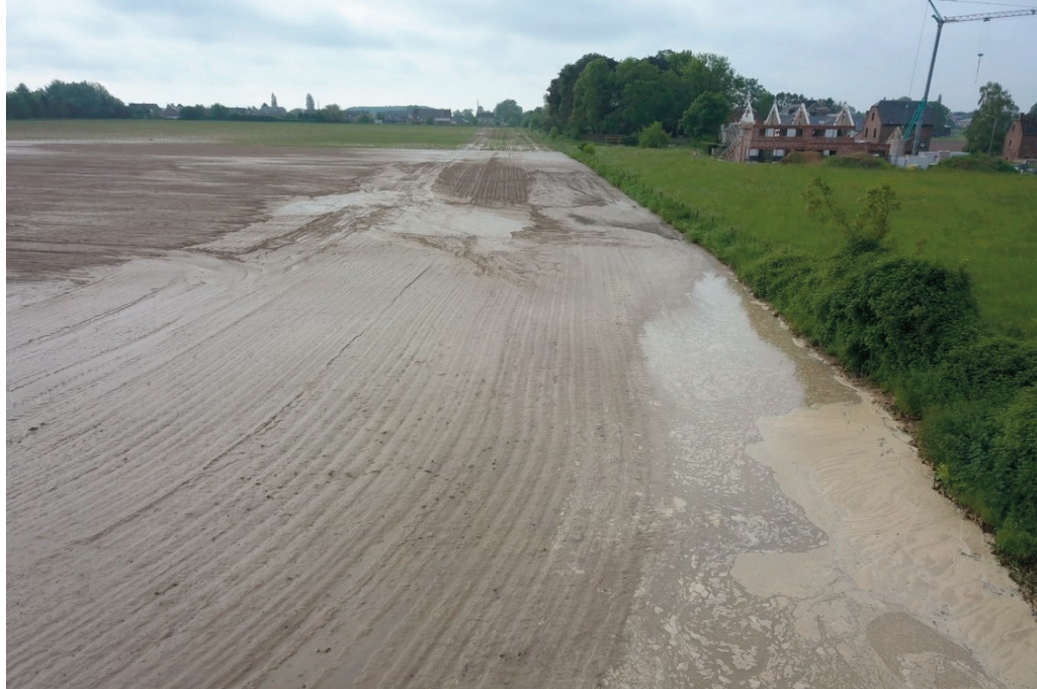
Fig. 4. Inondation par ruissellement sur terres agricoles (photo par drone - D. Magottaux, juin 2021).

Le ruissellement correspond à la fraction de la pluie qui s'écoule à la surface du sol sans s'infiltrer, jusqu'au cours d'eau. Un sol ruisselle plus ou moins selon son type (sable, limon, argile... déterminant sa perméabilité), son occupation (urbain / prairies / cultures / forêts) et son degré de saturation initial (humidité au moment de la pluie). Par exemple : un sol urbanisé est peu perméable vu les matériaux utilisés (une route bétonnée ruisselle à 100 %) ; un sol gelé ruisselle également à 100 % ; une prairie ruisselle généralement moins qu'une culture et un sol forestier ruisselle relativement peu. Dans des bassins versants plus grands et/ou lorsque la topographie est plus marquée (présence de thalwegs ou petits vallons secs), le ruissellement peut se concentrer. Ces chemins préférentiels de concentration des eaux sont appelés **axes de concentration** du ruissellement.

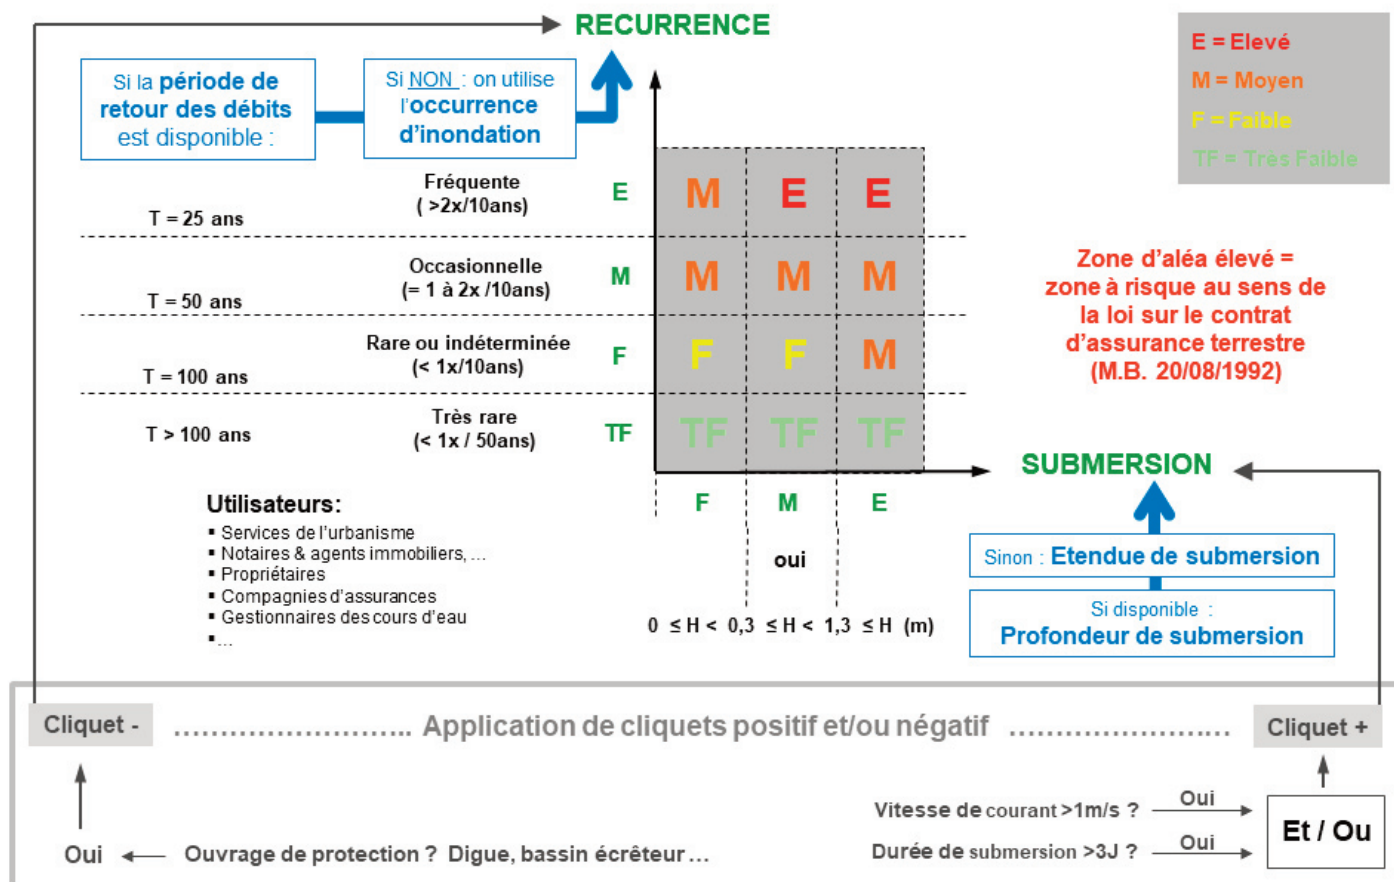
Grille de détermination

3 **classes** de submersion ont été retenues pour la matrice de l'aléa d'inondation : hauteur d'eau <30 cm ; entre 30 et 130 cm ; >130 cm. Sous certaines conditions, un **cliquet positif** peut être activé (si la vitesse de courant est supérieure à 1 m/s, et si la durée de submersion est supérieure à 3 jours). Ces cliquets positifs (+) agissent sur la submersion et donc indirectement sur la valeur de l'aléa.

Fig. 6. Matrice décisionnelle croisant les occurrences et les hauteurs d'eaux des inondations passées pour définir le degré d'aléa d'un terrain.

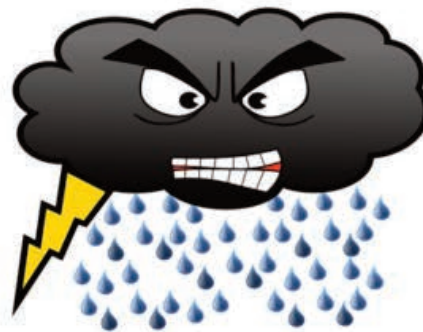
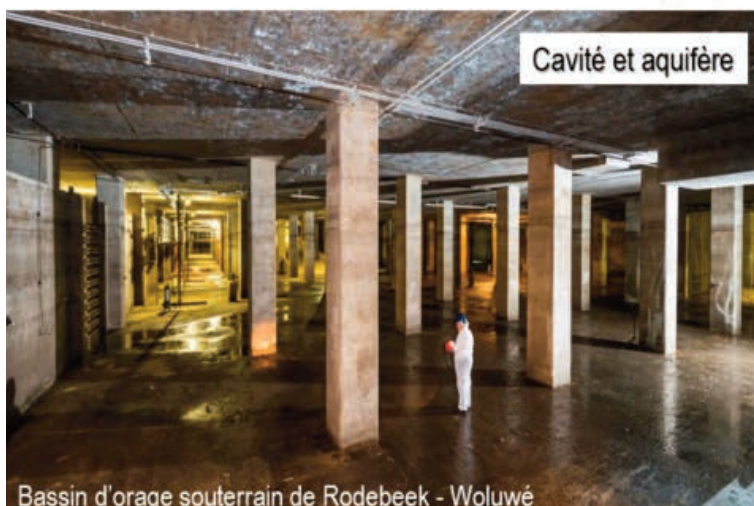
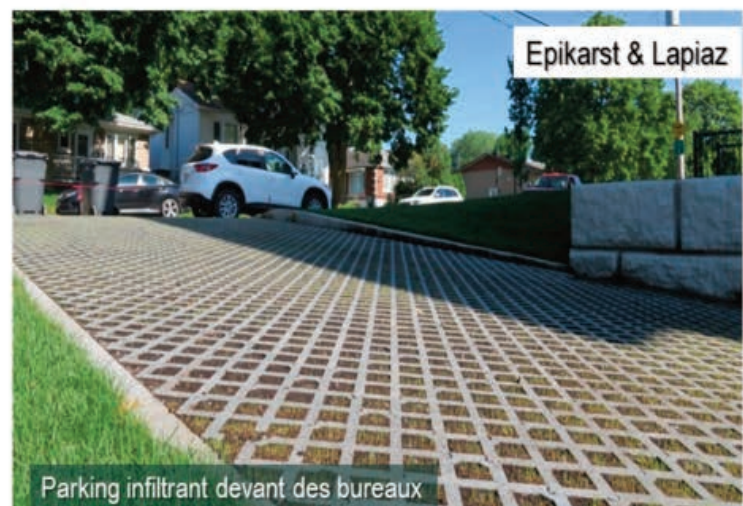
Fig. 7. Les travaux réalisés pour lutter contre les inondations en milieu urbain s'inspirent de la nature... en particulier du karst, avec des équipements qui "copient" les capacités d'infiltration et de stockage des aquifères calcaires !

Lorsque l'infiltration fonctionne correctement, l'aquifère fait office de zone tampon, permettant d'amortir la montée des eaux pour la restituer progressivement aux rivières, via des sources et/ou des débordements de nappe. Ceci est particulièrement efficace avec des réservoirs calcaires.

Du point de vue hydrologique, si les activités en surface n'ont pas modifié ses capacités d'infiltration, un aquifère karstique fonctionne dans bien des cas, comme un bassin d'orage souterrain et naturel !

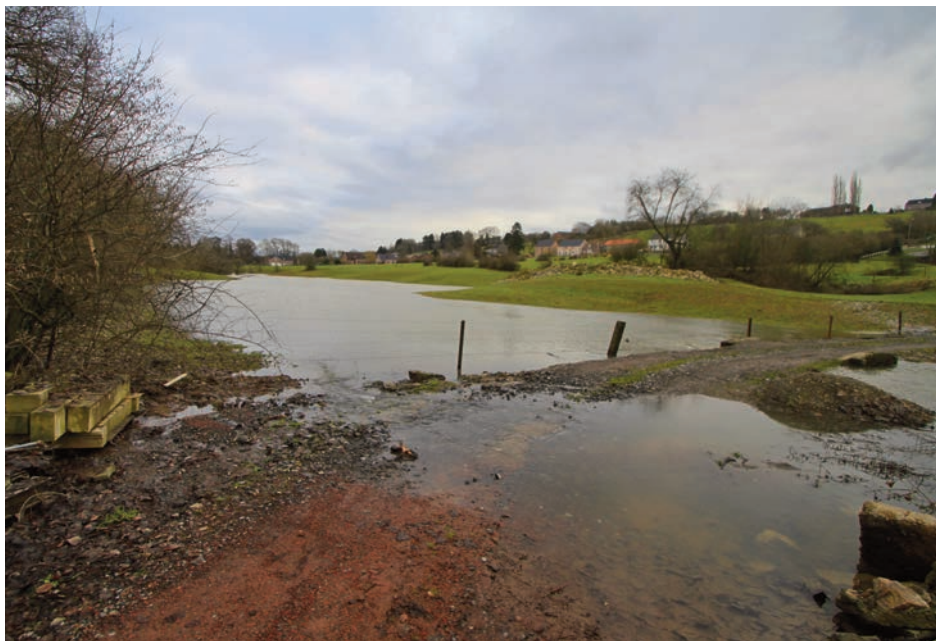
Fig. 8. Le vallon sec de Mont (Profondeville), transformé en véritable étang temporaire en janvier 2011. Les pluies et la fonte des neiges ont provoqué un apport d'eau supérieur aux capacités d'absorption des chantoirs de ce fond calcaire.

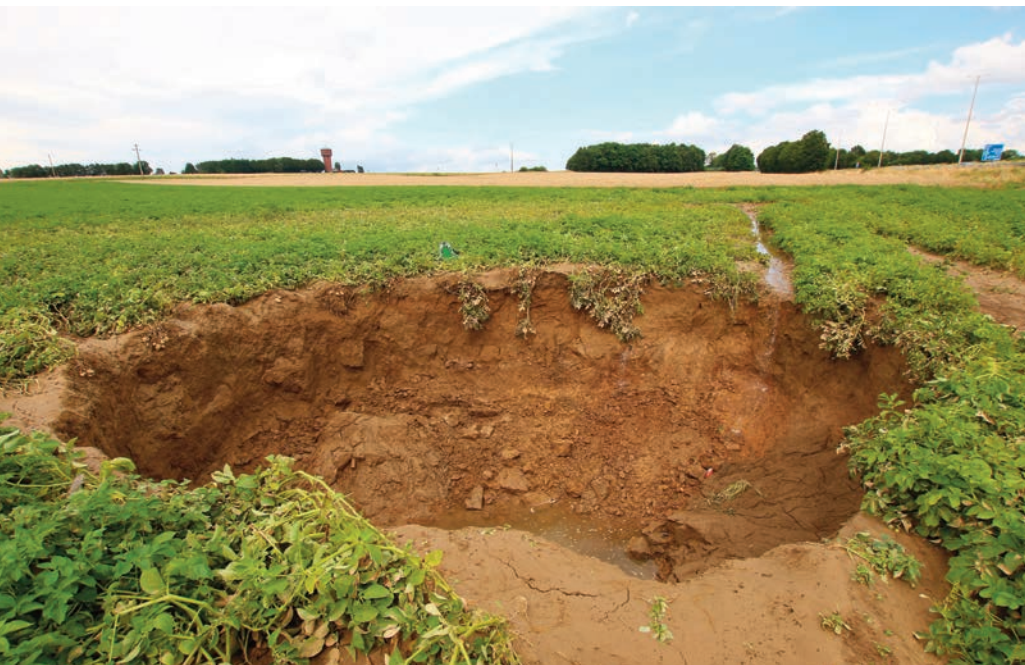
Fig. 9. Suite aux inondations du 22 juillet 2021 à Emines (La Bruyère), un effondrement s'est brusquement ouvert dans un champ à moins de 50 m de l'autoroute E42. Les eaux de ruissellement de la voie rapide et du caniveau y sont absorbés vers le sous-sol calcaire.

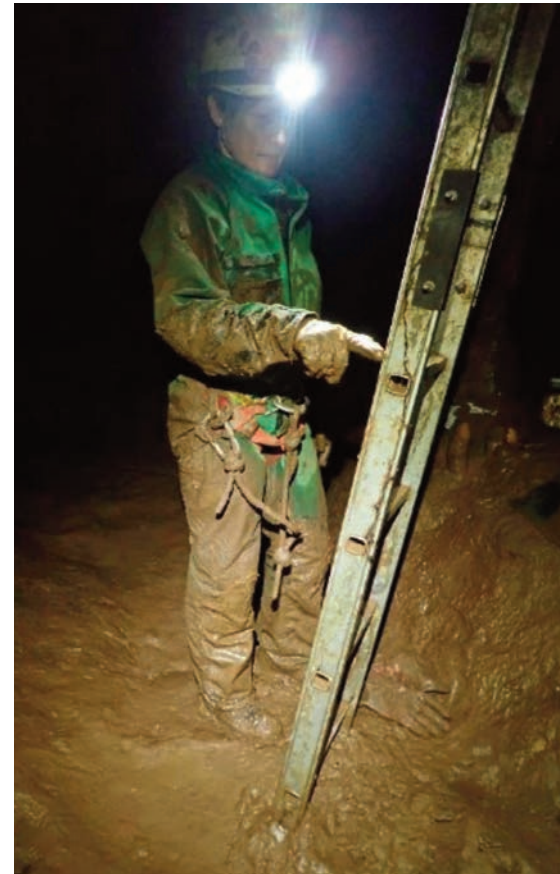
Fig. 10. Niveau maximum des eaux atteint dans la grotte des Emotions (Ferrières), dans une salle où il n'y avait JAMAIS eu d'eau auparavant ! Les traces laissées par la boue indiquent précisément jusqu'où l'eau est montée (photo P. De Bie).

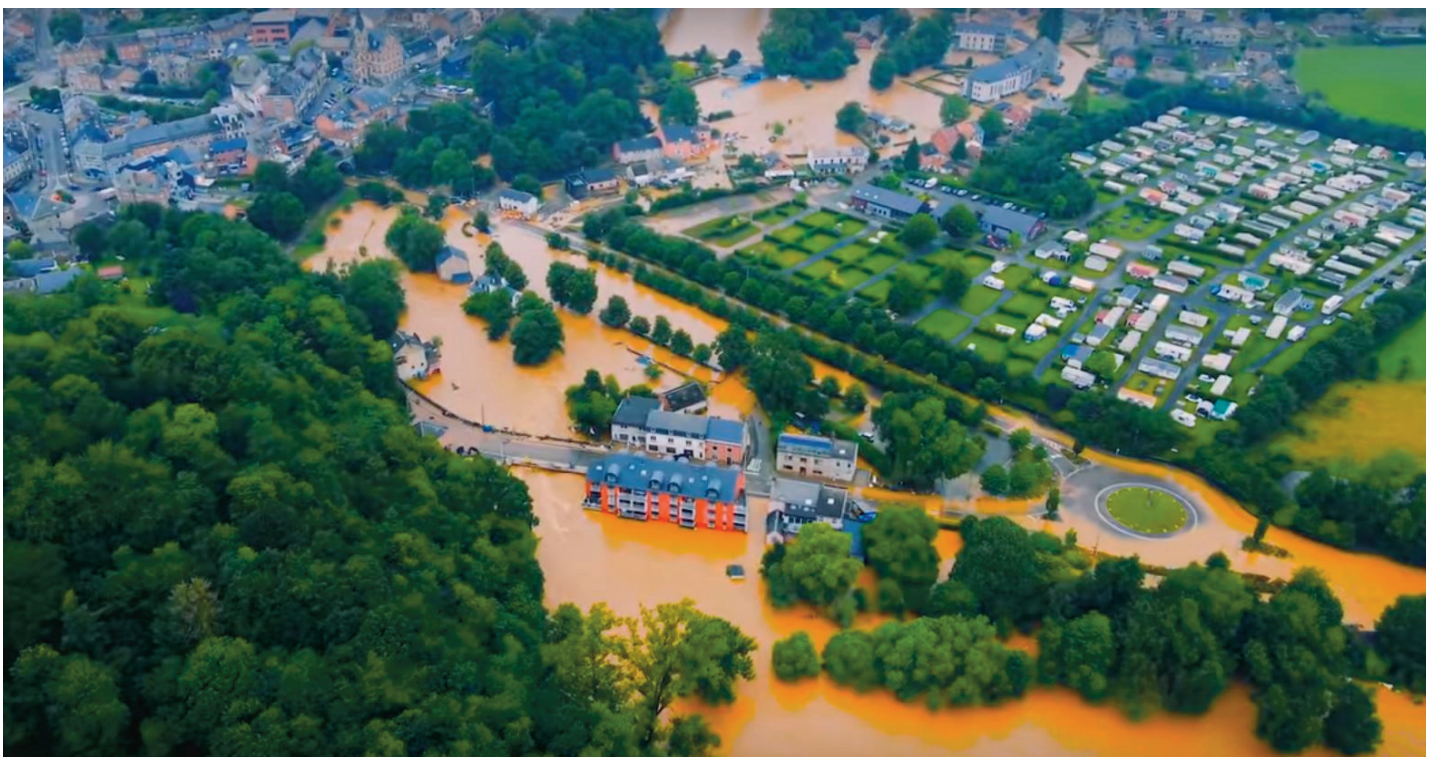
Fig. 11. Débordement de la Lomme en amont de Rochefort (avec le Nou Maulin à l'avant-plan). Le secteur étant totalement inaccessible, le recours à un drone a fourni des données précises sur l'extension maximale des eaux le 15 juillet 2021 (photo Ben Heine - <https://benheine.com/fr/>).

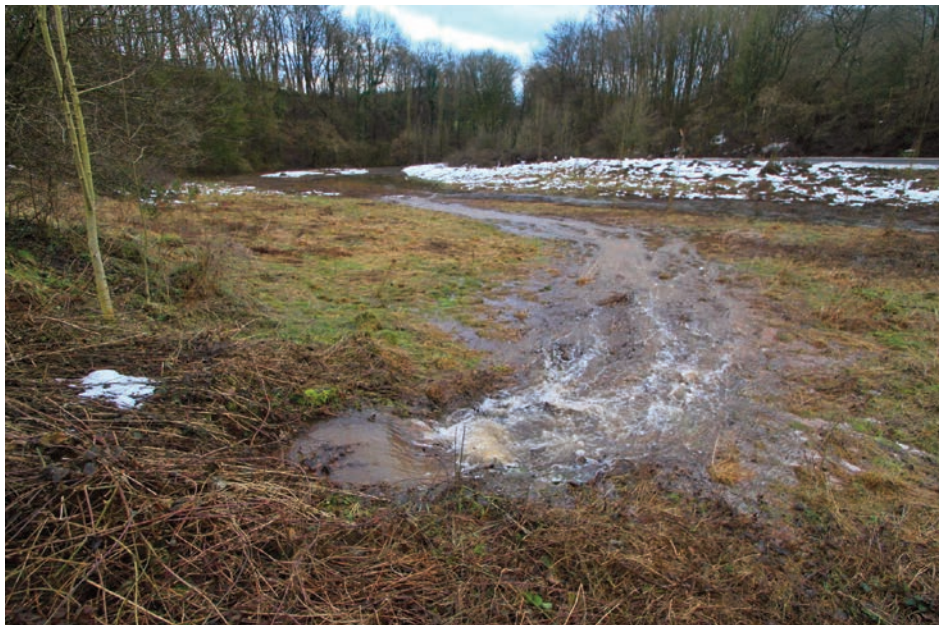
Fig. 12. Dans le Vallon des Chantoirs, au sud de Deigné, mise en charge d'une résurgence (à sec hors crue) qui noie complètement les terrains et la route en aval.

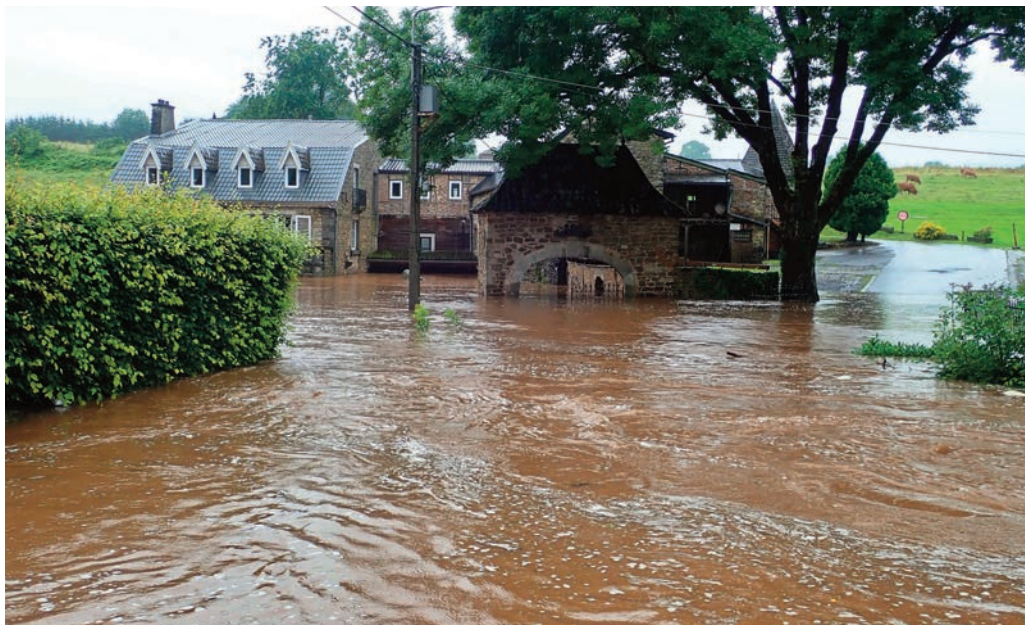
Fig. 13. La saturation du chantoir du Rouge Thier (Aywaille) provoque une montée des eaux vers l'amont, noyant tout le vallon à fond plat qui aboutit à la perte, et laissant le moulin sous plus d'un mètre d'eau (photo J.-C. London - 16 juillet 2021).

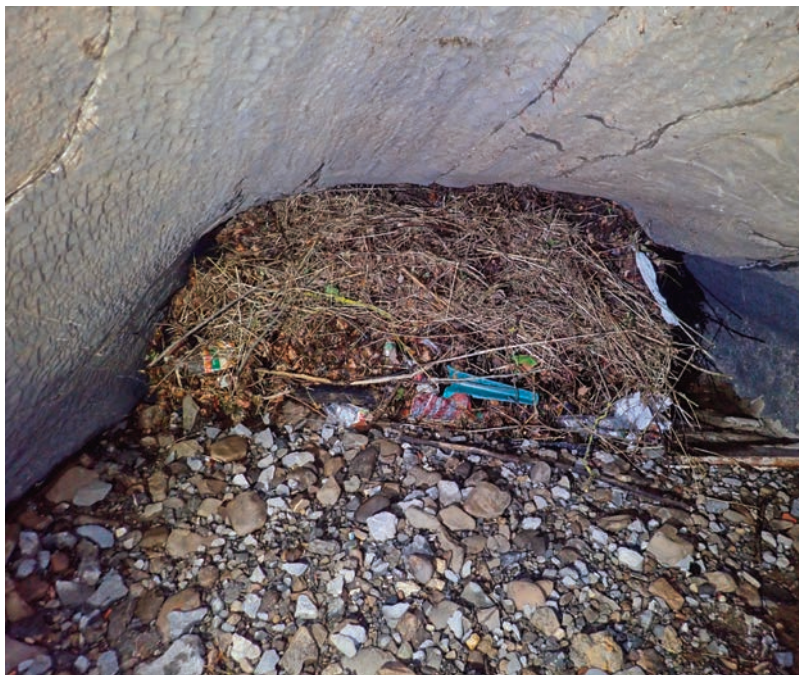
Fig. 14. La grille du Nou Maulin (Rochefort) couverte de déchets et d'éléments flottés apportés par la Lomme en crue qui se déverse dans la grotte. Cette situation se répète après chaque période de hautes eaux, imposant un nettoyage systématique (photo M. Legros).

Dans le cas du karst, ces éléments flottés s'accumulent à l'entrée des points de perte, dont ils peuvent réduire drastiquement la capacité d'infiltration, augmentant d'autant les risques de débordement vers l'amont ou l'aval.

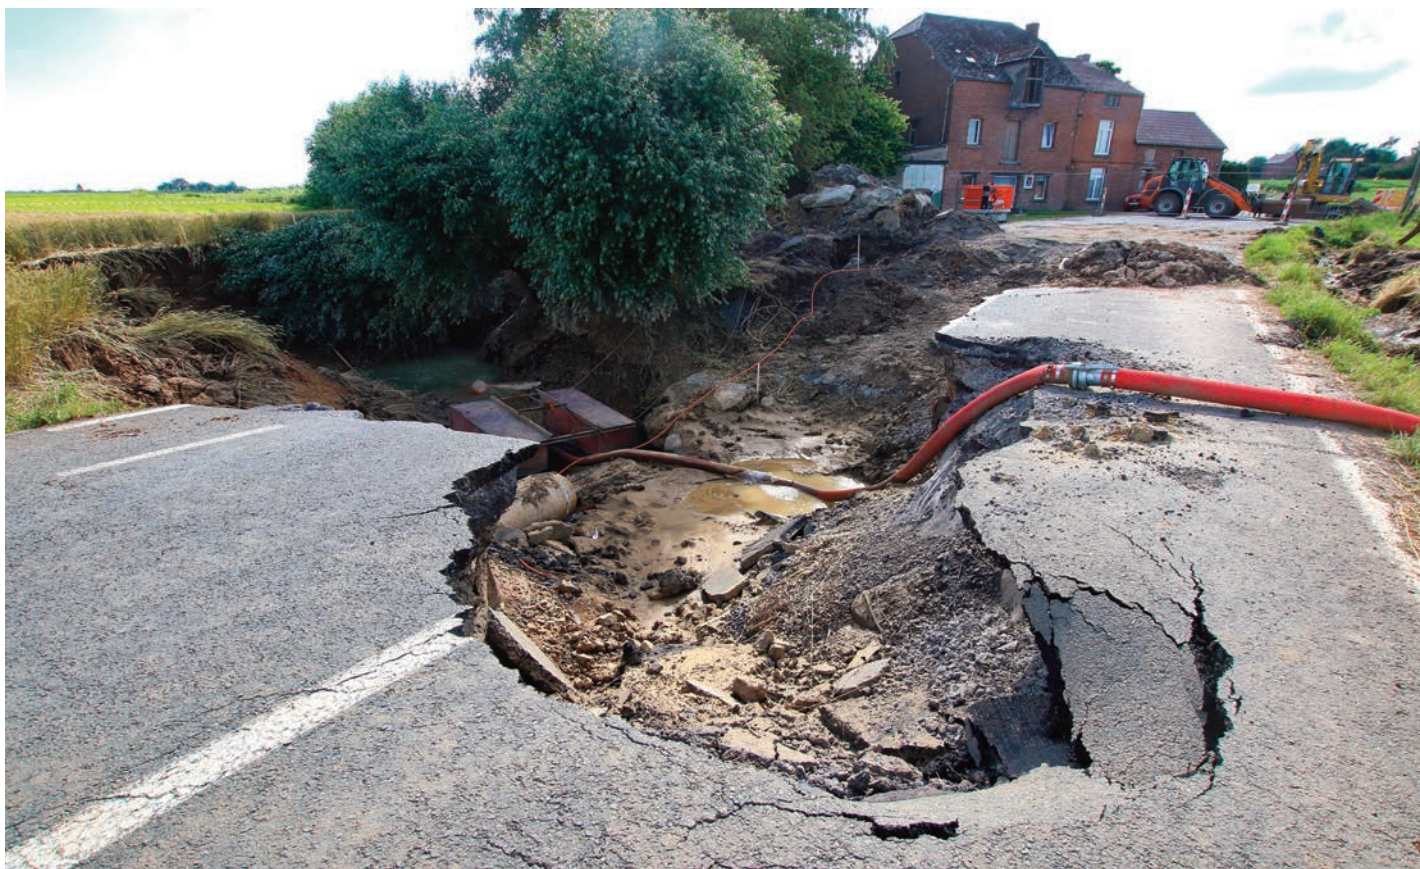
Fig. 15. Le vaste effondrement de Neufvilles (Soignies) s'est ouvert à la fin du mois de juin 2021, après de très fortes pluies. Cet apport d'eau massif, a engendré un soutirage qui, à son tour, a provoqué la rupture de 2 canalisations d'eau. Le karst sous-jacent a été vidé de son remplissage, aboutissant à l'effondrement de la route et à la formation d'un fontis atteignant 50 m de long.

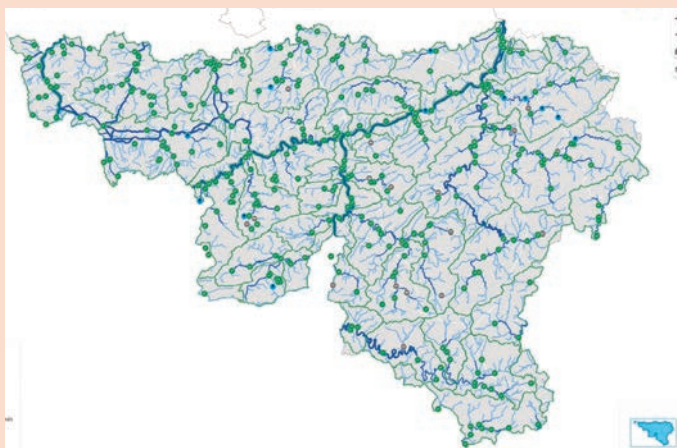
Fig. 17. Portail WalHydro situant les équipements de mesure du débit des cours d'eau gérés par le Service Mobilité et Infrastructure et le SPW ARNE

La hauteur d'eau est mesurée soit à l'aide d'un capteur de pression, soit à l'aide d'un RADAR. Le premier se place sous l'eau et utilise le poids de la colonne d'eau pour en estimer la hauteur. Le second système est fixé hors de l'eau (souvent à un pont perpendiculairement au flux). La distance qui le sépare de l'eau permet d'enregistrer les fluctuations de hauteurs et de prévenir les crues.

Quelle que soit la technique utilisée, un jaugeage est ensuite nécessaire pour calculer le débit. Ce jaugeage consiste à mesurer la vitesse d'écoulement en différents endroits et sur différentes hauteurs dans une section d'un cours d'eau. On établit ensuite une courbe de tarage définissant la relation hauteur / débit pour une section donnée. Une validation est nécessaire et des contrôles (nouveaux jaugeages) réguliers, en particulier si le lit du cours d'eau a été quelque peu modifié (par des aménagements sur les berges ou simplement par l'évolution naturelle de la morphologie du cours d'eau).

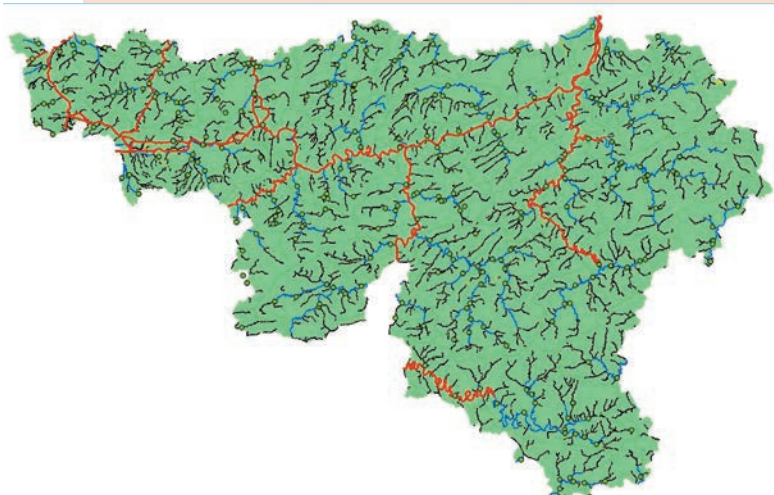
Fig. 16. AQUALim : réseau de mesure limnimétrique de la Direction des Cours d'Eau Non Navigables.

Ce réseau limnimétrique comprend plus de 200 stations de mesures. Sur base de ces données, une application dédiée appelée WACONDAH est disponible. Elle donne la situation hydrologique détaillée rivière par rivière et l'état actuel vis-à-vis du risque de crue. Cette application est plutôt destinée aux riverains et aux autorités locales responsables des secours en cas d'inondation par débordement des rivières. L'état de pré-alerte ou d'alerte de crue défini dans cette application ne fait référence qu'au risque hydrologique (débordement). Elle prévoit trois classes d'alerte avec des codes couleurs clairs : vert = situation normale, orange = phase de pré-alerte de crue, rouge = phase d'alerte de crue.

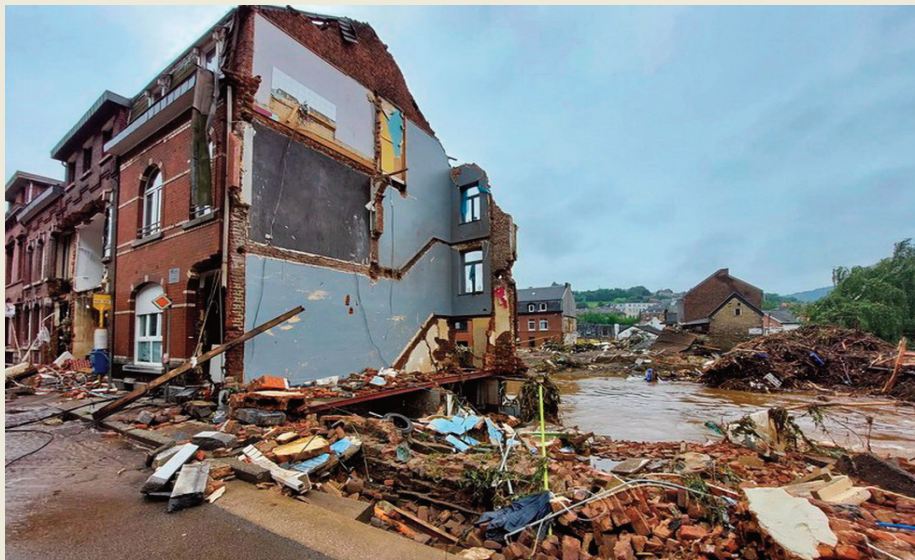
Fig. 20. Pepinster ravagé par la Vesdre qui a éventré des maisons (photo F. Polrot, 17/07/21)

Il reste le problème majeur des habitations situées en zone inondable. Les bâtiments qui existent doivent être protégés au mieux avec des murs anti-crues, des rehausseurs de berges. Ces aménagements sont par définition ponctuels et déplacent le problème et le flux plus en aval. Là aussi, ils doivent s'intégrer dans un plan général amont-aval de l'écoulement des eaux.

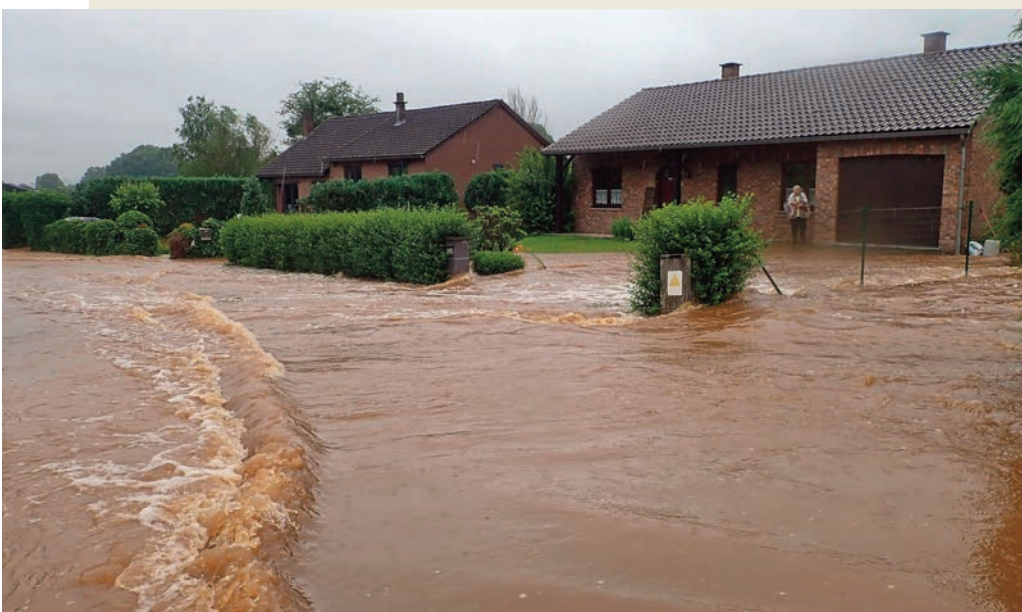
Fig. 21. Nouveau lotissement impacté par le ruissellement à l'aval de Deigné (photo J.-C. London)

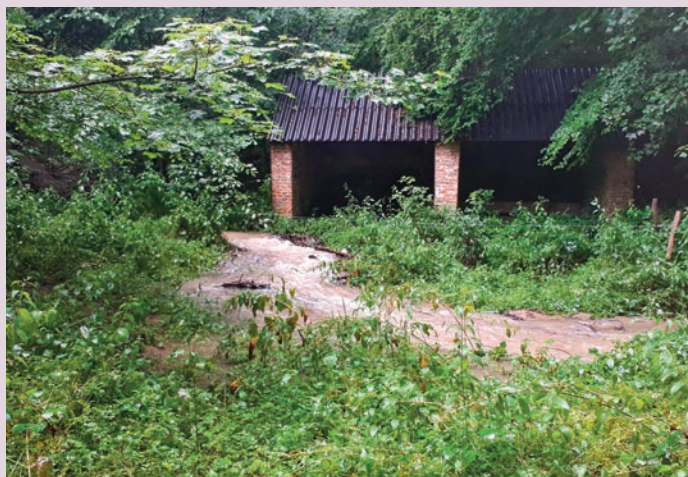
Fig. 22. Chantoir de Normont (Arbre / Profondeville - système karstique de la Vilaine Source) en juillet 2021. Inondation de la vaste dépression précédant la perte (photo V. Detraux).

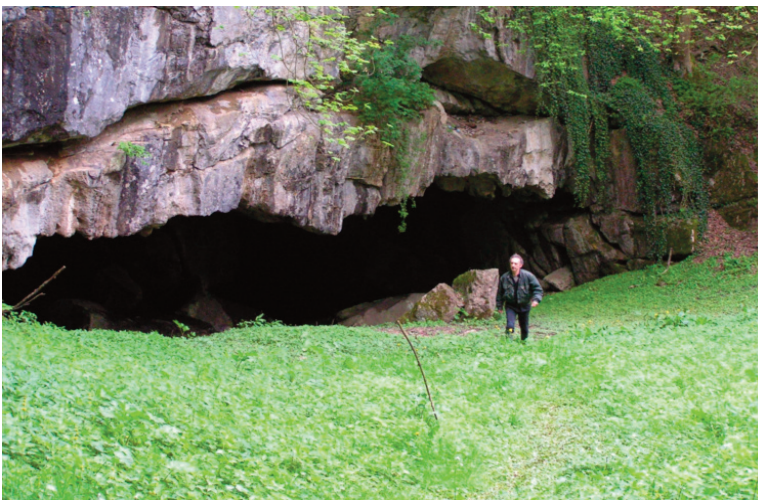
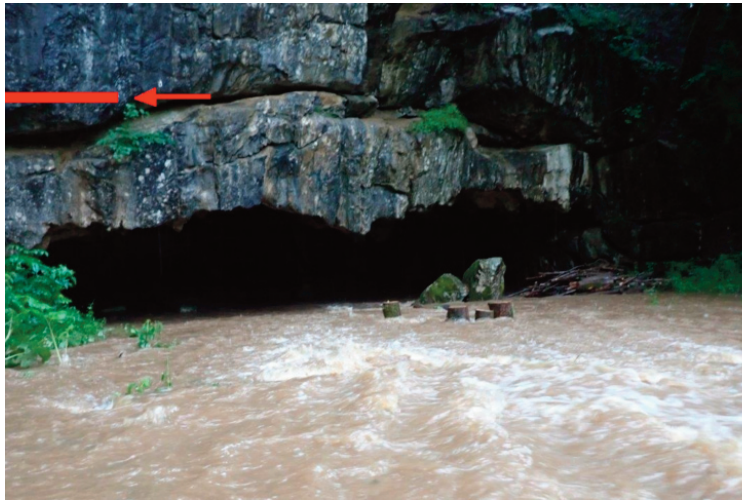
Photo 1 & 2. À gauche, le porche en temps normal. À droite, une vraie rivière passe à travers tout, après avoir submergé la digue. La nuit du 14/07, l'eau atteint le niveau record de 6,7 m au-dessus du niveau normal de la Vesdre (marque rouge - photos CR Vestre et C. Durupt).

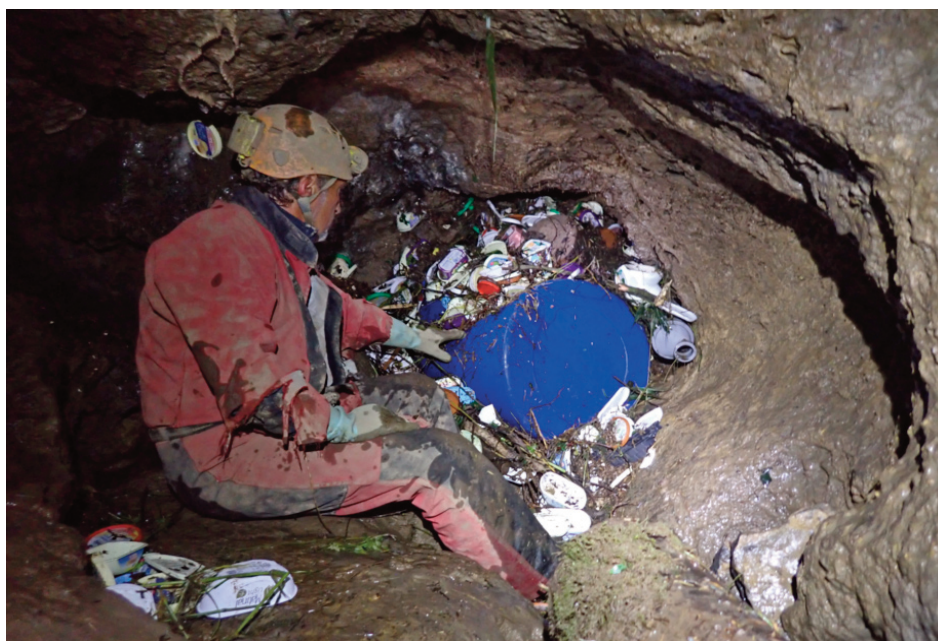
Photo 3. Colmatage des passages étroits de la grotte de Bellevaux par des centaines de pots de margarine, arrachés par les crues dans l'usine en amont (photo P. Dumoulin).

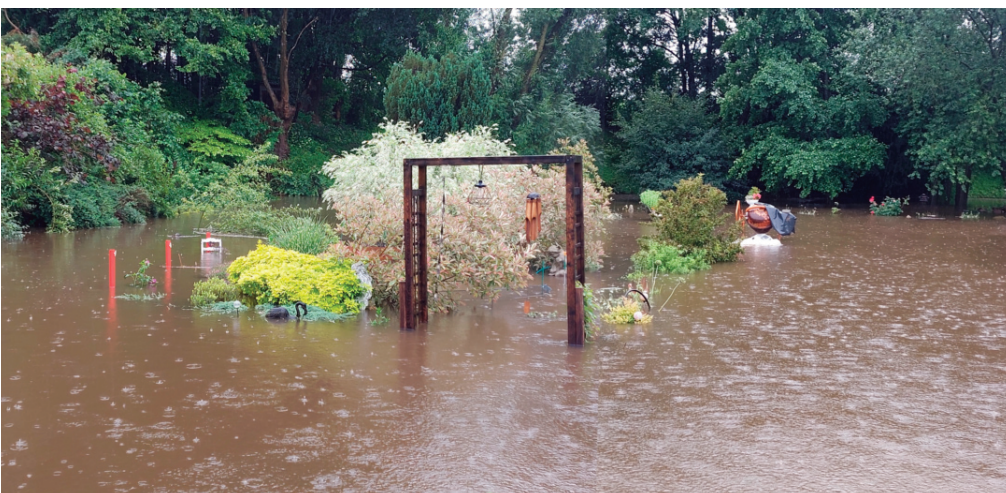
Photo 6. La crue, après avoir complètement saturé l'agolina et la dépression aval censée évacuer le trop-plein, voit ses eaux irrémédiablement monter pour noyer vers l'amont le jardin mais également le garage (photo F. Polrot, 14/07/2021).

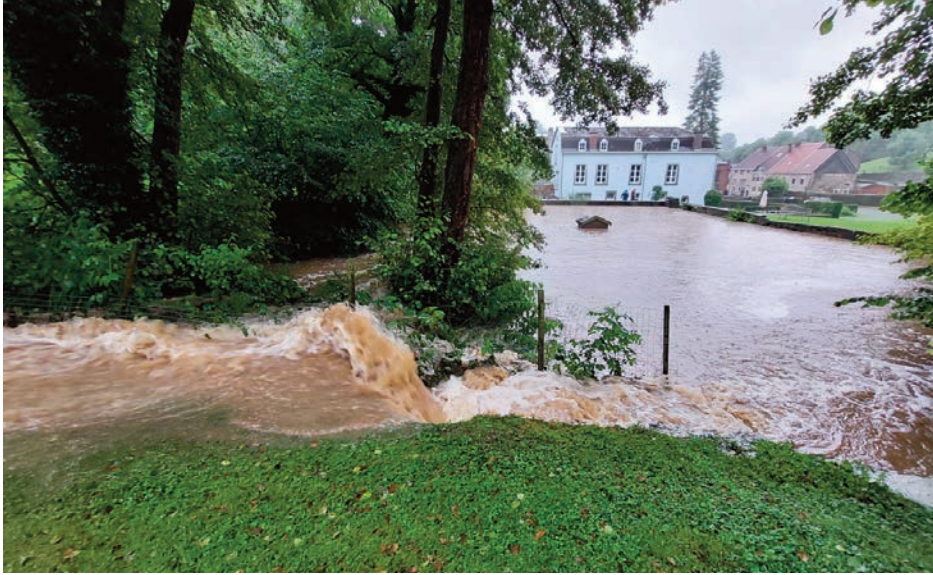
Photo 7. Torrent sortant de la grotte des Hirondelles via le puits d'accès mis sous pression et dégueulant son eau boueuse dans l'étang de la Villa (photo F. Polrot, 14 juillet 2021).

Dans le fond du parc de la Villa des Hirondelles, la résurgence des eaux de l'agolina de Xhendelesse (42/7-036) ne fait pas trop la fière, signe d'étranglement sous terre. Par contre, l'entrée de la grotte des Hirondelles, partie inférieure de la grotte-mine de Vaux sous Olne (42/7-120), avec son entrée en forme de puits qui donne sur le ruisseau souterrain venu de La Falise (42/7-035, passablement délaissée et éboulée depuis la découverte des réseaux de la grotte-mine), hé bien, ce pertuis dégorge à gros bouillons, véritable émergence vaclusienne, un torrent - que disons-nous - une rivière, qui cumule un nombre impressionnant de litres à la seconde (photo 7).

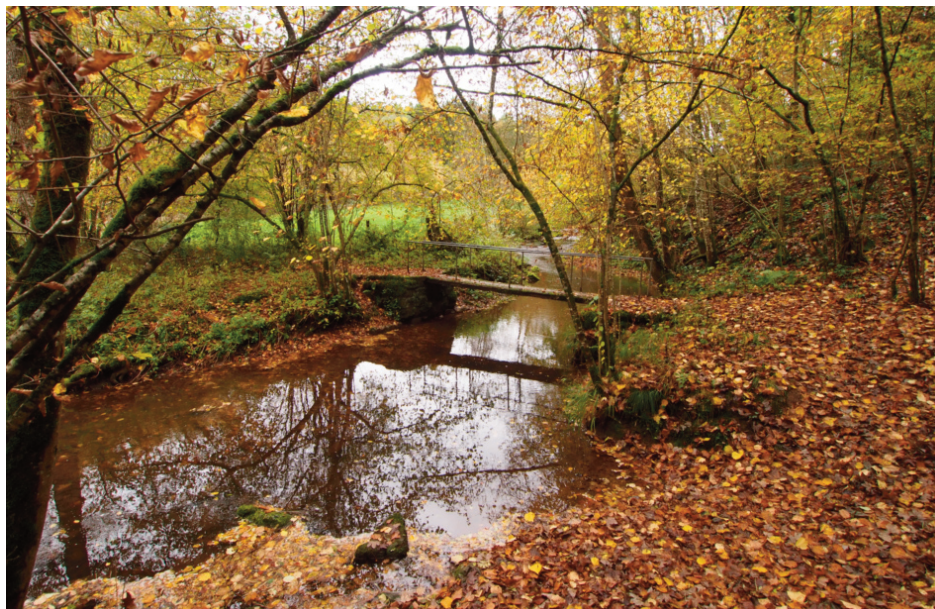
Photo 1. La Lembrée en aval de My (la passerelle n'a pas survécu à la crue de 2021 - photo P. De Bie).

Plus en aval, les trois petites passerelles en béton enjambant la rivière (datant d'au moins 50 ans) ont été détruites, de même que le tout nouveau pont en bois que la commune avait inauguré quelques mois plus tôt ! L'eau est montée de plus de deux mètres, érodant le lit (approfondi d'un mètre à de nombreux endroits) et les berges.

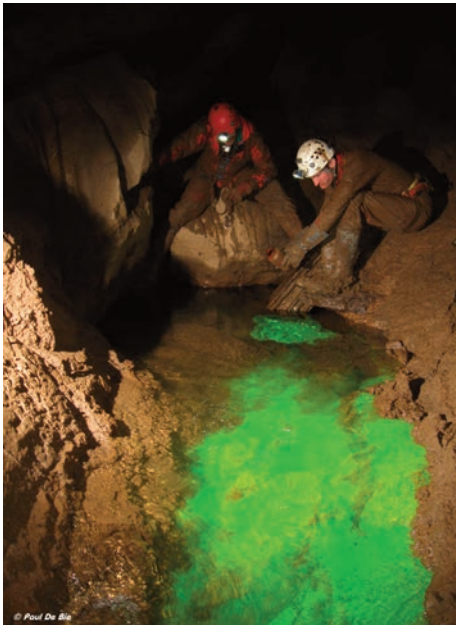
Photo 2. Coloration de la Lembrée souterraine dans la grotte des Emotions (photo P. De Bie).

Au bout de la grotte, dans une très grande salle entièrement couverte de boue, on retrouve la Lembrée souterraine que l'on peut suivre sur une centaine de mètres, avant qu'elle disparaisse dans un siphon. Un autre regard sur la rivière se trouve un demi kilomètre en aval, dans la grotte des Illusions. Au-delà, la rivière souterraine parcourt encore un trajet inconnu et mystérieux de 1,5 km, pour résurger à Vieuxville.

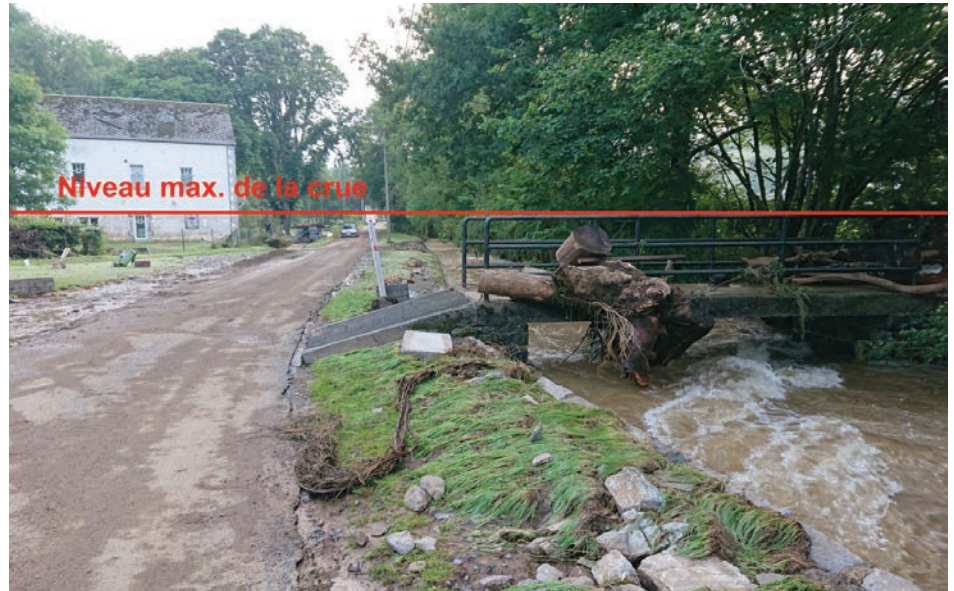
Photo 4. Vieuxville, deux jours après la crue (photo P. De Bie).

A Vieuxville, où se trouve la **résurgence de la Lembrée** (496-065) souterraine (point F), le pont de la N86 Bomal-Aywaille s'est avéré être un goulot d'étranglement par rapport à la masse d'eau, malgré sa section de +/- 15 m². En montant, l'eau a déferlé sur la N86; la chaussée se trouve pourtant au moins 4,5 m au-dessus du lit de la rivière ! De l'autre côté de la route, un coffret électrique a été détruit, laissant tout Vieuxville sans électricité pendant 2 jours. Un grand lac de 100 m de large s'est formé, et toutes les maisons du quartier ont été inondées (certaines jusqu'à 2 m de haut).

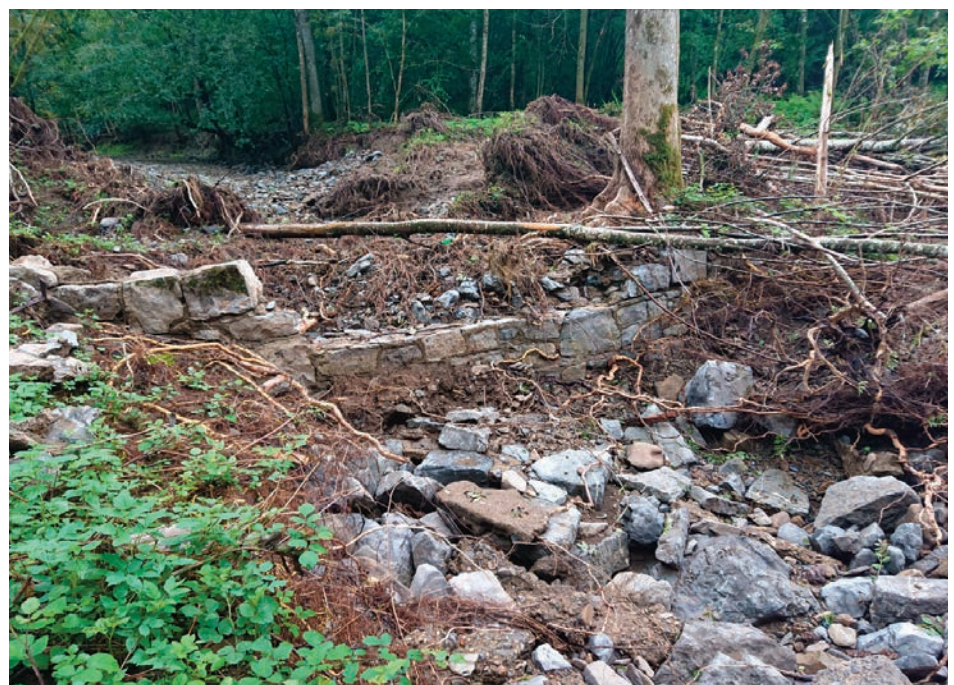
Photo 3. Le nouveau lit de la Lembrée creusé par la crue (l'ancien lit se trouve en arrière-plan). Photo P. De Bie.

Il est impossible de connaître le débit exact de la crue car le débitmètre d'Aqualim a lui aussi été emporté. Dans mes observations menées sur la Lembrée depuis 35 ans, j'ai observé des crues jusqu'à 16 m³/s. Cela n'a jamais fait déborder la rivière, même aux endroits où les berges sont assez basses (par exemple 1,5 m). Or, on constate ici clairement, dans les parties où les berges sont assez hautes à gauche comme à droite, que l'eau a atteint une hauteur de 2,5 m. À plusieurs endroits, tout le sol et la végétation ont été emportés jusqu'au "bedrock".

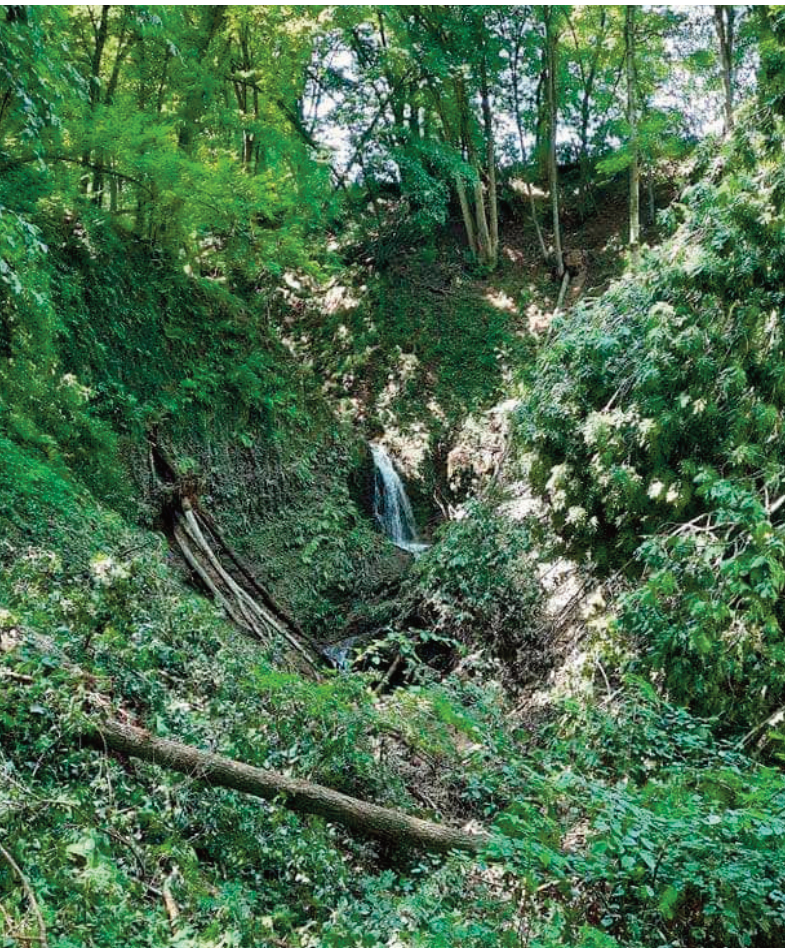
Photo 1. La doline d'effondrement de Grandchamps laisse voir les stigmates de la crue, avec de nombreux arbres effondrés et un dépôt de boue (marquant le niveau de la crue) que l'on devine au sommet de la cascade.

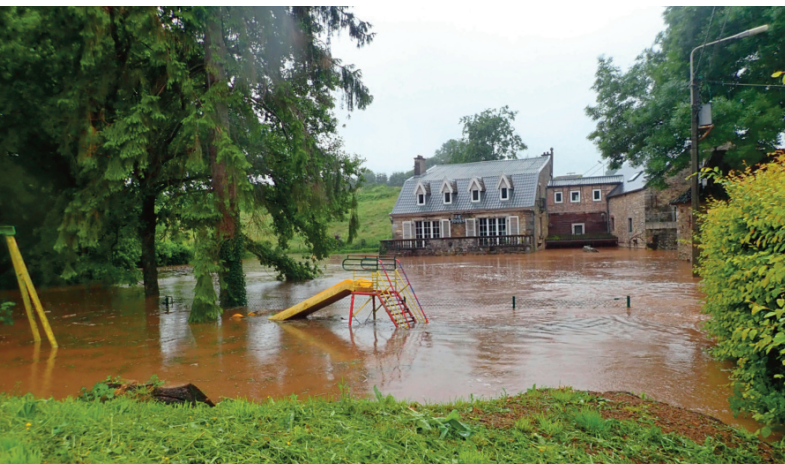
Photo 2. En saturant, le Rouge Thiers provoque une inondation vers l'amont sur plus de 150 m (effet barrage), noyant le vieux moulin jusqu'au 1er étage, et toutes les infrastructures avoisinantes.

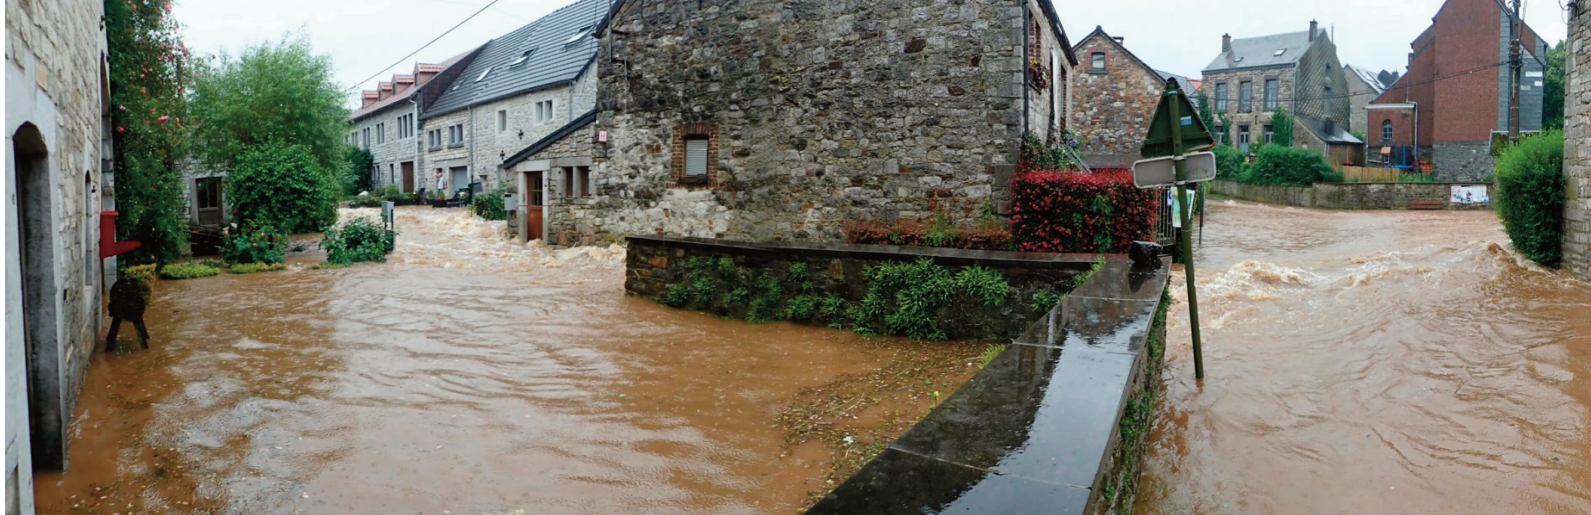
Photo 3. Le centre du village de Deigné a été à la fois frappé par les eaux des chantoirs d'Adzeux et du Rouge Thiers qui débordaient vers l'aval (partie gauche de la photo) et le torrent provenant de Cheffosse (à droite). Les flux convergents ont transformé les rues en véritable rivière.

D/ Le Chantoir de Chefosse (49/3-041) débordait également, comme on peut le voir sur la photo 3. Le torrent, en provenance

d'Adzeux et du Rouge Thiers, est à gauche. Le torrent en provenance de Cheffosse est en face et descend la rue qui traverse Deigné. La photo montre la confluence de ces deux torrents.

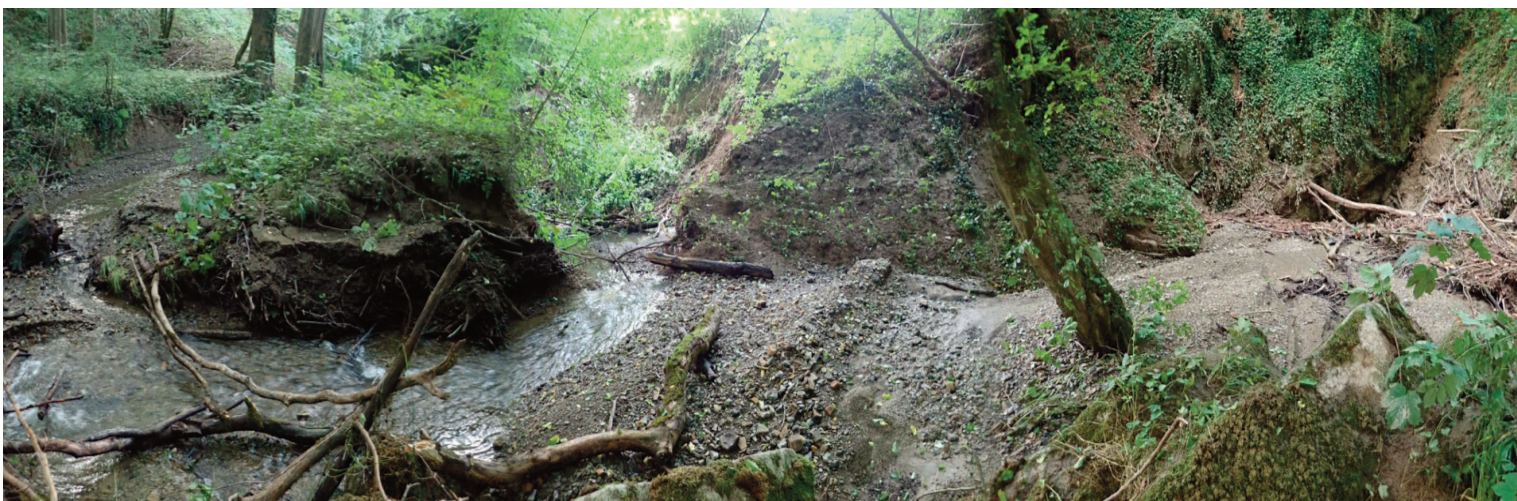
Photo 4. Les méandres du cours d'eau aboutissent dans le vaste chantoir de Béron-Ry. En temps normal, les eaux s'infiltrent à la base de la paroi rocheuse (entrée de la grotte), à droite de l'image. Mais l'apport d'alluvions et les débits furent tels que les eaux se sont infiltrées dans une doline un rien en aval (à gauche de la photo), approfondissant et élargissant celle-ci de plusieurs mètres.

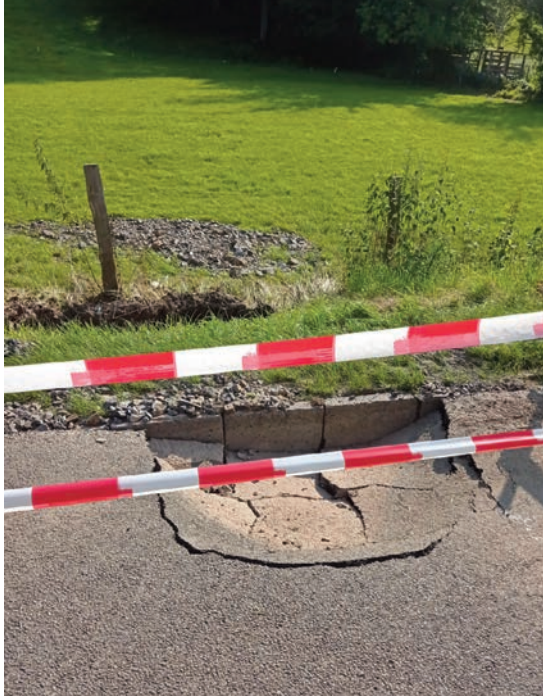
Photo 5. La pression exercée par les eaux aboutissant à la résurgence principale de Playe fut telle que les cailloux qui la remblaient ont été projetés sur plusieurs mètres et que la route s'est soulevée pour ensuite s'affaisser au moment de la décrue.
