Eco Karst

Karst et inondations

Numéro spécial
Décembre 2021

INONDATIONS : CAUSES, PRÉVENTION ET AMÉNAGEMENTS

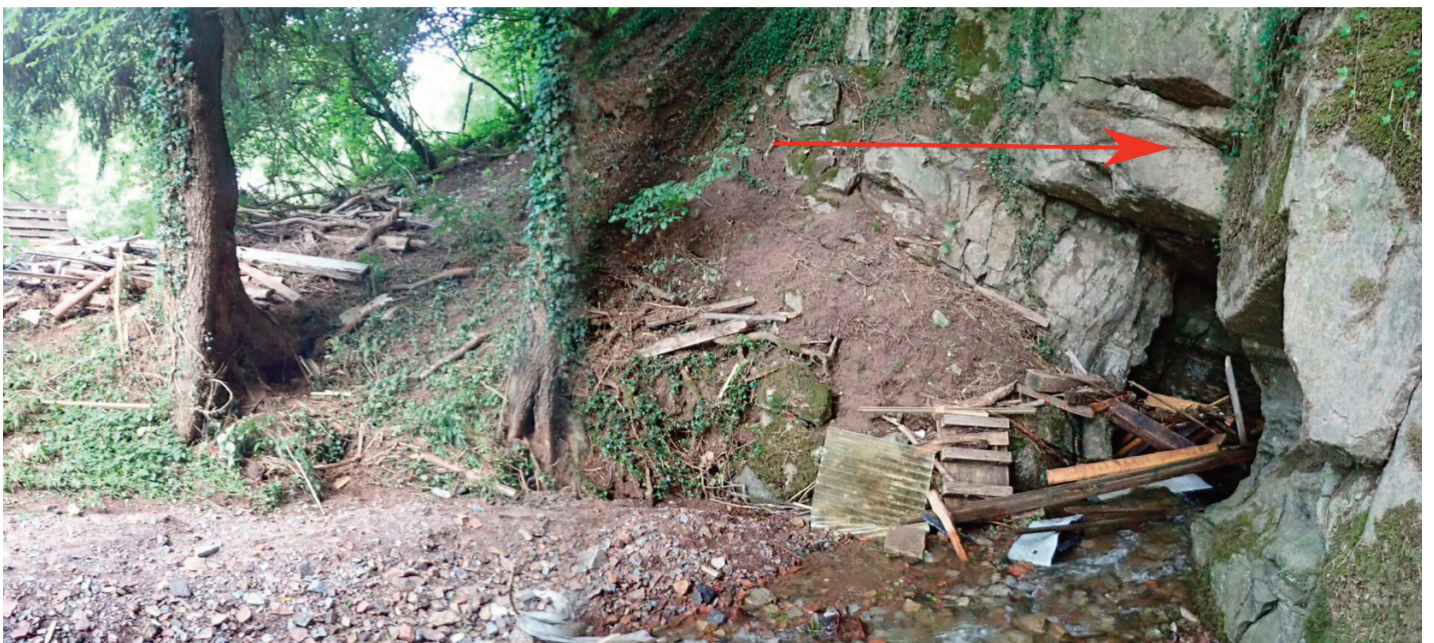
Photo 6. Le porche de Sécheval, quelques jours après la crue. Il reste quelques encombrants apportés par les eaux. La flèche indique un liseré de débris végétaux, correspondant à la hauteur maximale atteinte par les eaux le 15 juillet 2021.

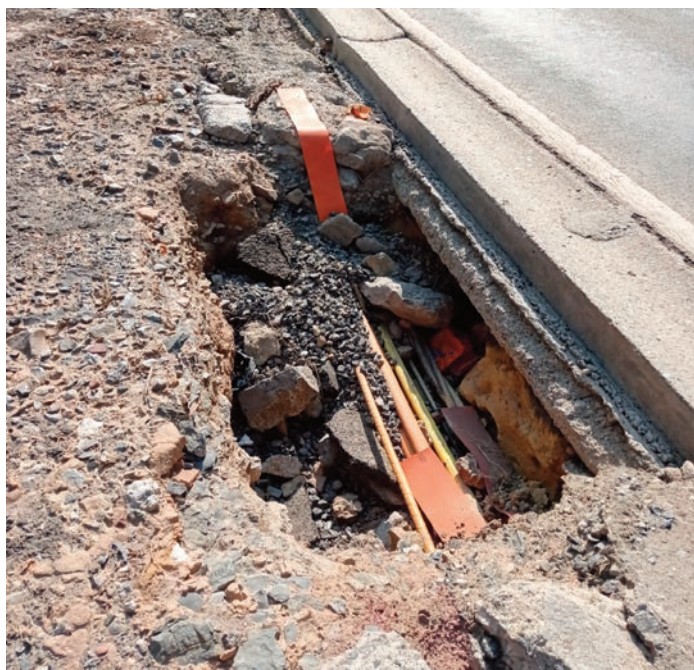
Photo 8. A l'aval du viaduc, le flux de la crue a décapé le sol et arraché le tarmac sur plusieurs dizaines de cm d'épaisseur.

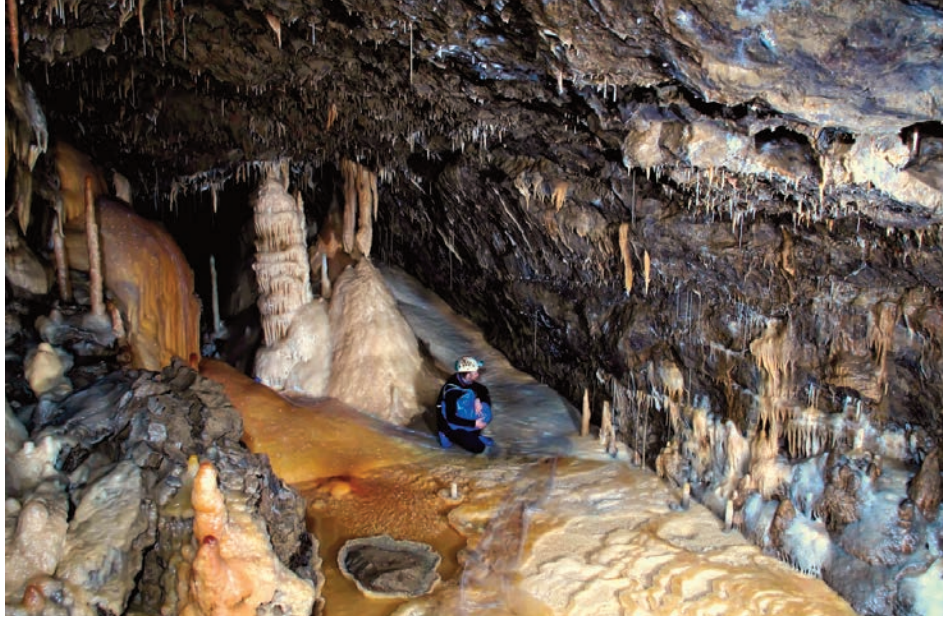
Fig 4. Les Cocognes et leur remarquable plancher concrétionné, avant les crues (au-dessus) et après le 17 juillet, recouvertes de 30 cm de boue (photos G. Rochez).

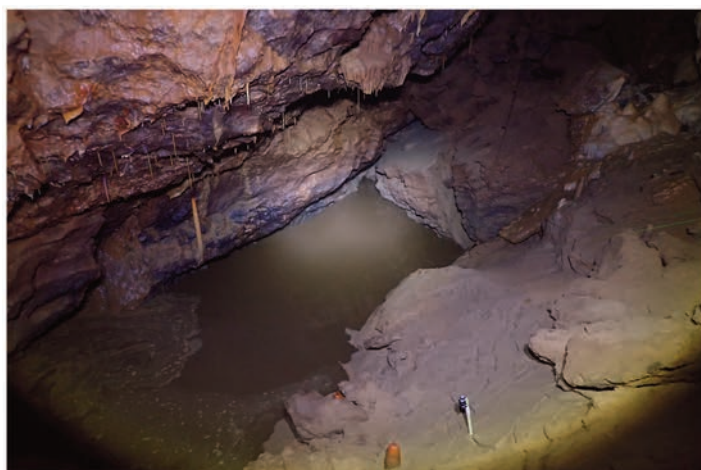
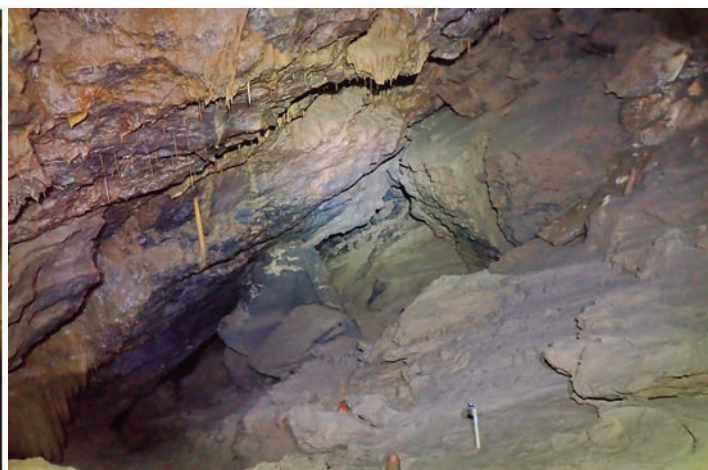
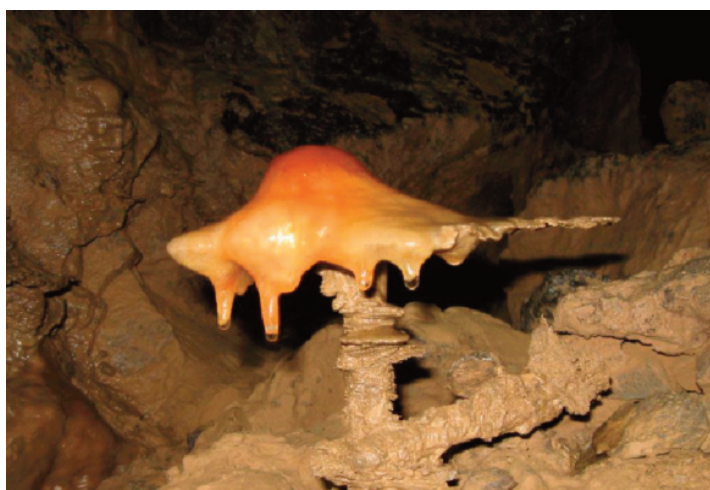
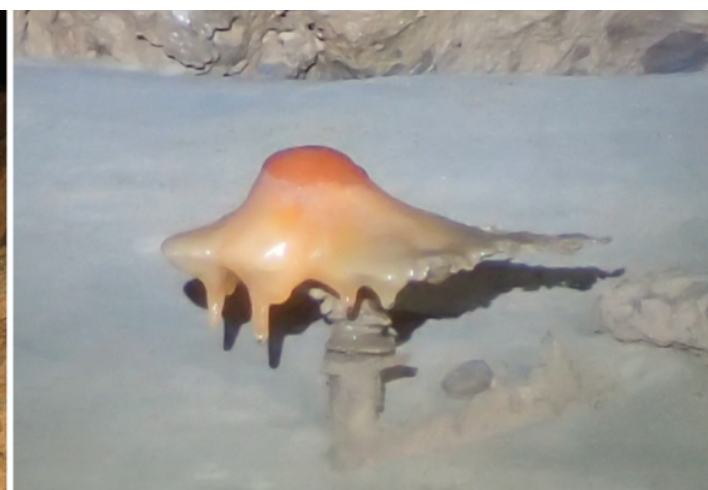
Vue du vestiaire amont vers l'accès au parcours en rivière

Fig. 7. Pendant / après la crue. Paires de clichés témoignant de la montée impressionnante des eaux dans le réseau (photos G. Roba).

Malgré son débit estimé à 10 m³/s au pic de la crue, le dernier siphon qui alimente la résurgence n'a manifestement pas été en mesure d'absorber suffisamment rapidement les 2,4 millions de mètres cubes qui sont tombés sur le bassin durant les 72 h de précipitations (abstraction faite des pertes dues à l'évaporation, l'évapotranspiration, l'absorption, etc.). D'où la mise en charge qui a été observée et enregistrée. Le volume d'eau stocké dans la grotte durant la crue a été évalué à 40.000 m³ environ.

Nous n'avions jamais observé une telle mise en charge depuis la découverte de la grotte en 2012 (fig. 5). Il y avait bien une ligne d'écume séchée visible assez haut dans le Puits Tournesol, à peu près 1,5 m en dessous de la ligne d'écume fraîche laissée par la dernière crue, correspondant probablement à une montée d'eau nettement plus ancienne. Dans un passé

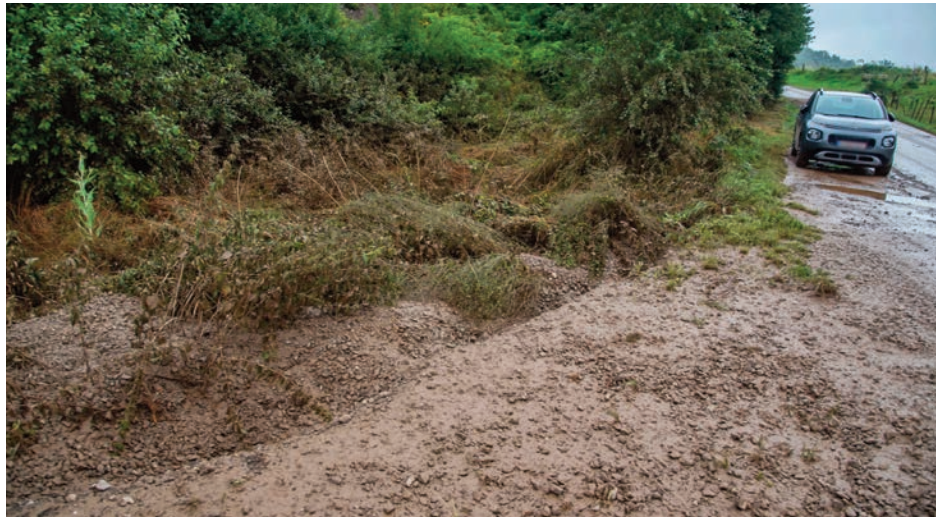
Photo 1. Les eaux excédentaires provenant de la chantoire du Moulin saturée ont terminé leur course dans le fossé séparant la route de la carrière de Marenne, comme en témoigne cette coulée de boue.

Lors de la crue, la plupart des chantoires du système ont été saturées, ont débordé et les eaux ont continué leur chemin empruntant le thalweg aval. Trois des six chantoires connues sont de belles et grandes cuvettes où, même pendant les crues hivernales, la totalité des eaux des ruisseaux qui les alimentent se perdent. La saturation et le débordement de ces trois chantoires est donc un événement

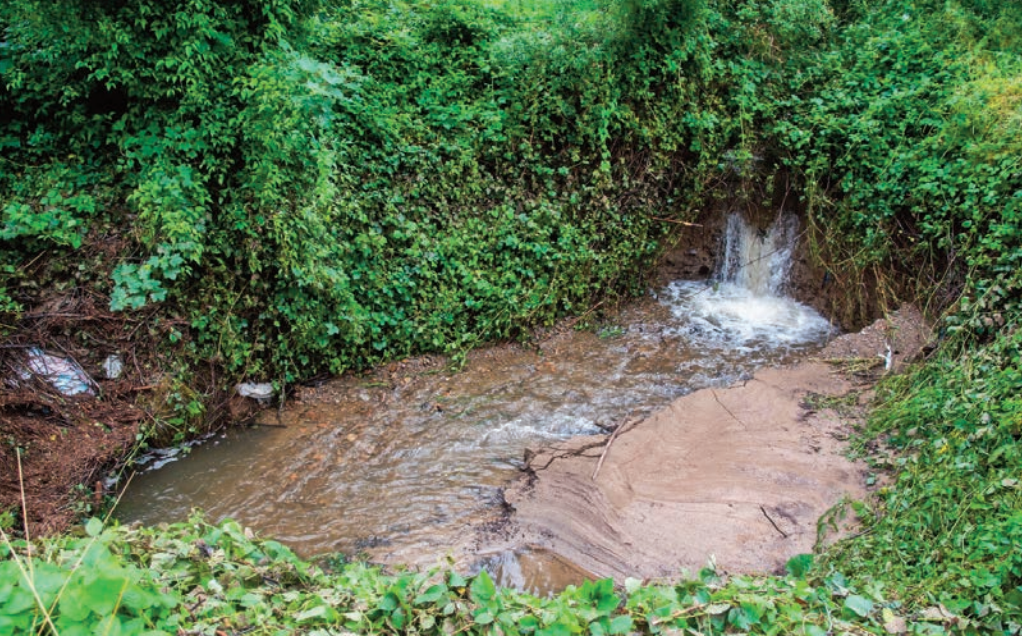
Photo 2. La doline de la chantoire du Wassay et sa plage de boue déposée lors de la crue. Elle va déborder et pendant quelques heures, le ruisseau va poursuivre son cours jusqu'au trou du Souci.

En effet, à la fin des années '90, deux crues annuelles successives, inondant au passage le centre de Hotton, avaient créé un effondrement, un fontis, à une cinquantaine de mètres en amont du trou et au bord même du ruisseau. Fontis qui a fini par se transformer en une impressionnante doline d'une quinzaine de mètres de diamètre et 5 m de profondeur absorbant alors entièrement le ruisseau ; c'est l'actuel **chantoire du Wassay** (54/8-051).

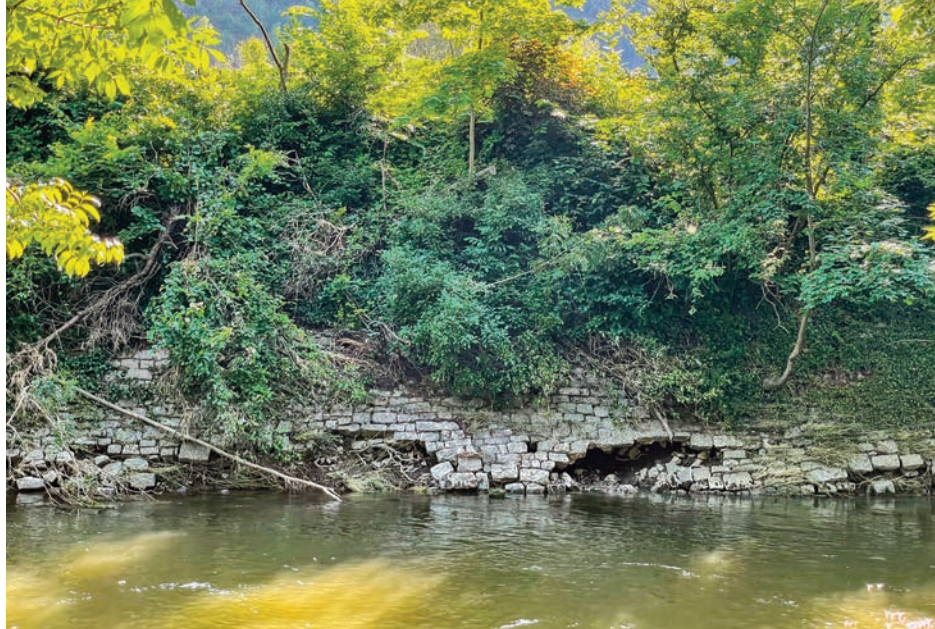
Photo 4. Le mur de soutènement de la route malmené par la crue. Le trou à droite surplombe la résurgence de la grotte de Hotton. Il s'est nettement agrandi suite au coup d'eau.

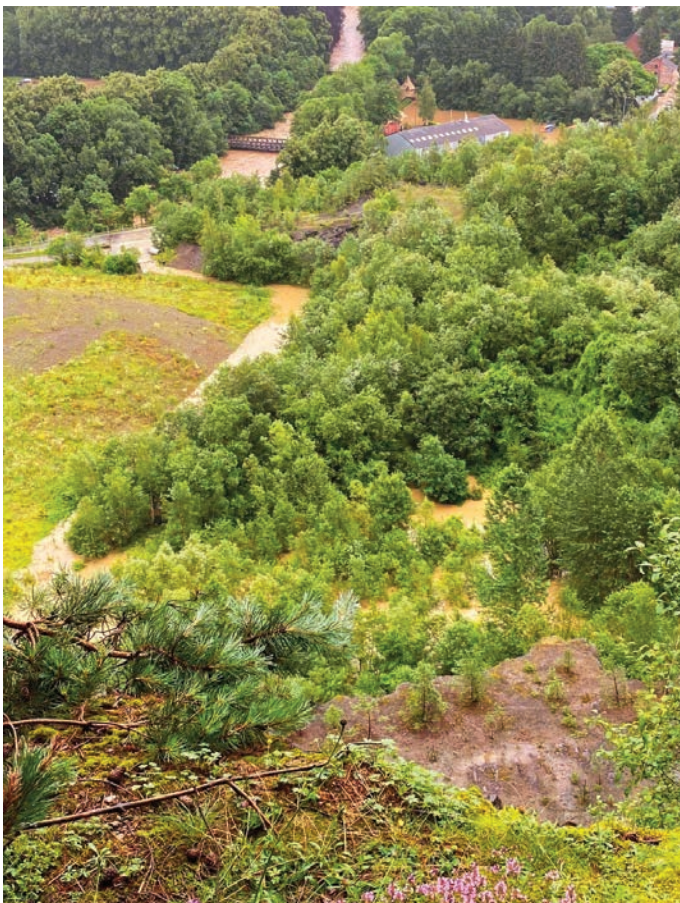
Photo 5. Vue depuis le haut de l'ancienne carrière Calozet où on voit, sur la gauche, le ruisseau éphémère couler vers la route.

Ensuite on peut aisément remonter les traces du lit de ce ruisseau éphémère jusqu'à l'ancien front de taille, là où il y a un éperon rocheux à l'intérieur duquel se trouve l'extrémité actuelle de la grotte de Hotton.

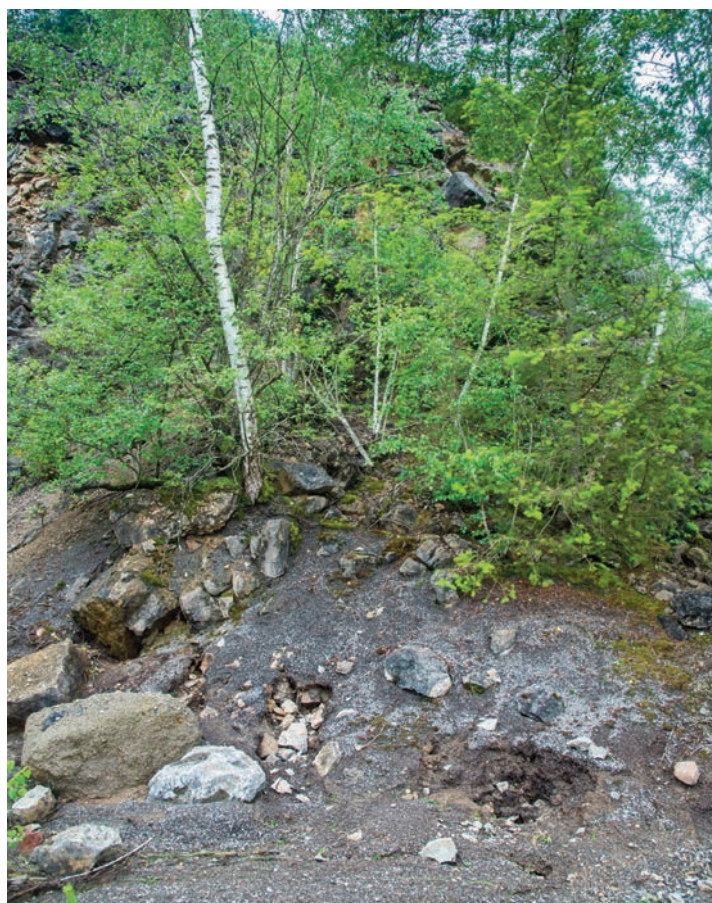
Photo 6. Au pied de l'éperon rocheux dans la carrière Calozet, les points de sortie des eaux sont bien visibles.

À cet endroit, au pied de la paroi, on distingue clairement les endroits d'où les eaux sont sorties de la roche et cela tout autour de l'éperon (photo 6).

De cette situation, on peut aisément supposer que le volume d'eau était tel que le ou les conduits habituels existants étaient insuffisants pour drainer ce flot d'eau exceptionnel !

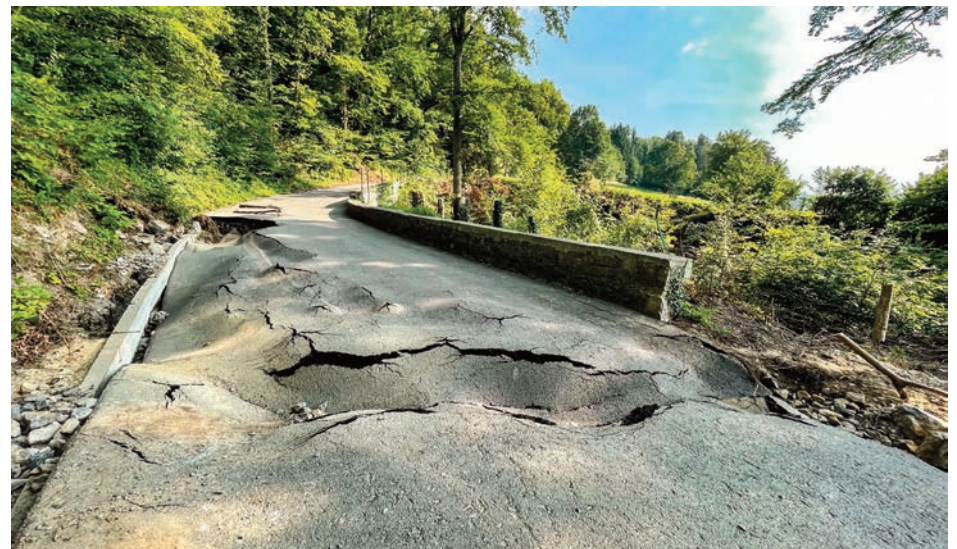
Photo 7. L'état de la route passant au-dessus du drain karstique alimentant la résurgence de Soy, quelques jours plus tard lorsque les eaux ont cessé de couler.

ici en amont de possibilités de sortie, les écoulements se sont fait au travers de l'assise routière, crevant littéralement celle-ci en générant un important effondrement de la route (photo 7) et, à l'inverse un peu en contrebas, un soulèvement ! À la décrue, une fois l'écoulement tari, ce soulèvement s'est effondré, créant

une tranchée au travers de la route. Le trou de l'effondrement fait 2 à 3 m de diamètre pour 1 m de profondeur environ. À l'intérieur, on voit clairement qu'on est dans du terrain meuble emporté par les eaux.

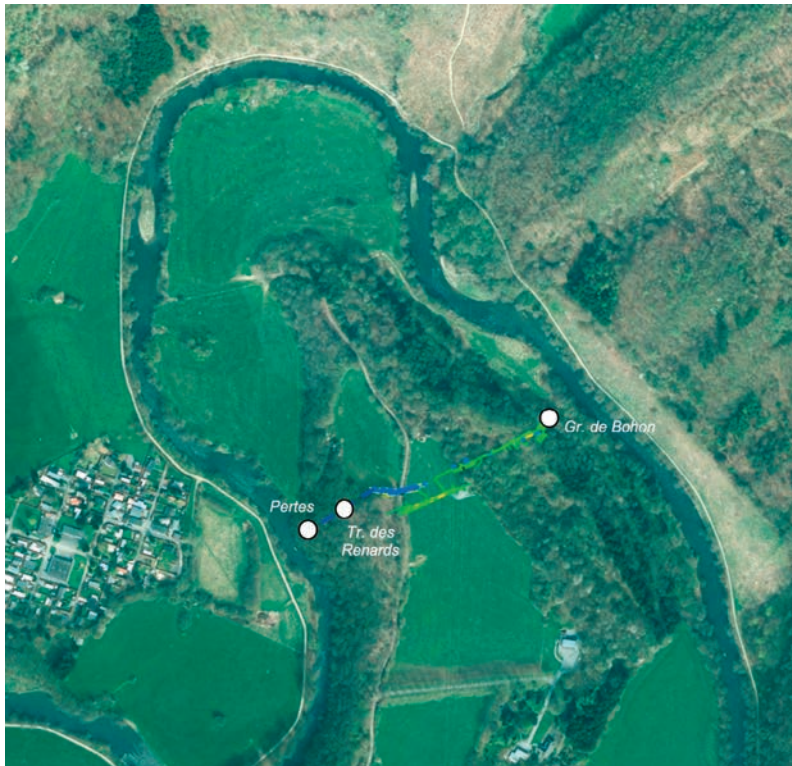
Fig. 4. Vue aérienne du recouplement de méandre de Bohon (topo : Yves Quinif).

Dans une boucle de l'Ourthe située 2,5 km au nord-est et en aval de Durbuy, les eaux de celle-ci prennent un raccourci souterrain à travers le massif calcaire. Ce recouplement de méandre a généré une belle cavité, la grotte de Bohon (55/1-013), dont une partie consiste en deux galeries superposées : l'inférieure où coule la rivière et la supérieure considérée comme fossile, c.-à-d. abandonnée par les eaux et où le concrétionnement peut se développer, marquant apparemment ainsi le caractère définitif de l'arrêt des écoulements.

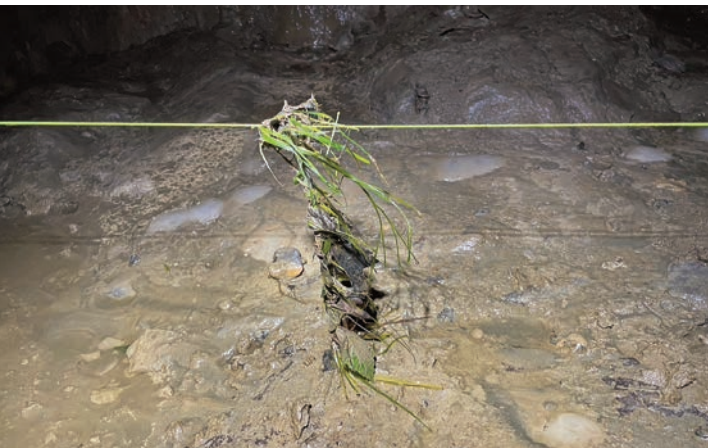
Photo 9. A gauche l'amont, à droite l'aval. L'orientation des brindilles indique clairement le sens du courant qui se dirigeait vers l'aval, démontrant le passage de la rivière souterraine à cet endroit.

Au fond du porche et dans la galerie supérieure fossile qui le prolonge, on voit nettement sur les parois la marque des eaux qui a submergé les lieux. Au sol subsistent des plaques résiduelles, mais surtout on voit que les piquets et les fils du balisage qui protègent le concrétionnement sont recouverts de brindilles dont le sens d'accrochage indique clairement que le flux d'eau venait de l'amont et se dirigeait vers l'aval (photo 9). Cela démontre que c'est bien la rivière souterraine qui est passée là et avec du courant.

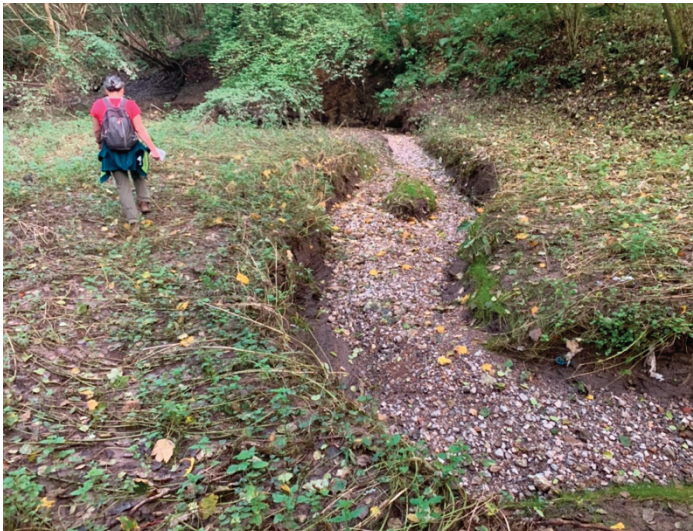
Photo 1. L'entrée du chantoir de la Ferrée-Borgneri plusieurs jours après la crue de juillet 2021. Le cours d'eau est totalement à sec, mais la disposition des galets et le relief se sont légèrement modifiés. La végétation témoigne que le cours d'eau est sorti de son lit avec violence. Sous les chaussures, l'argile fraîche colle encore.

Lors de notre visite en août, le cours d'eau se perdait intégralement dans ces chantoirs, comme à l'accoutumée. Les seules traces visibles de la crue étaient la végétation au niveau du sol, autour du ruisseau, qui était encore couchée.

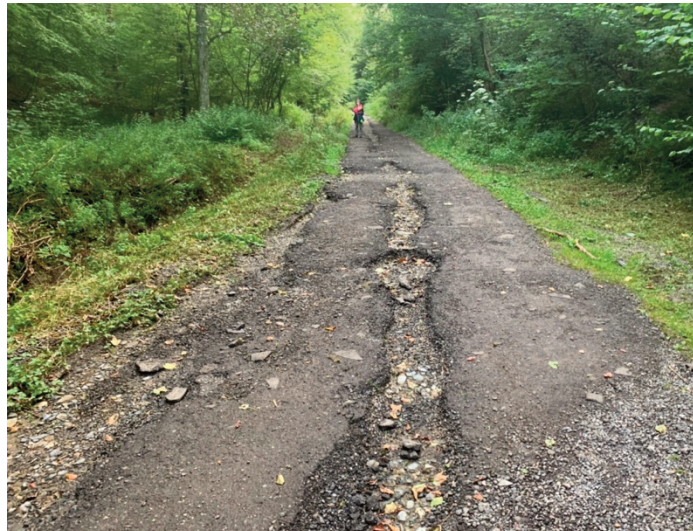
Photo 2. Le chemin forestier qui longe le lit aérien et sec en permanence du ruisseau de la Ferrée est emprunté par de nombreux promeneurs et joggeurs. Il n'était pas en excellent état, et s'est encore considérablement raviné suite à la crue.

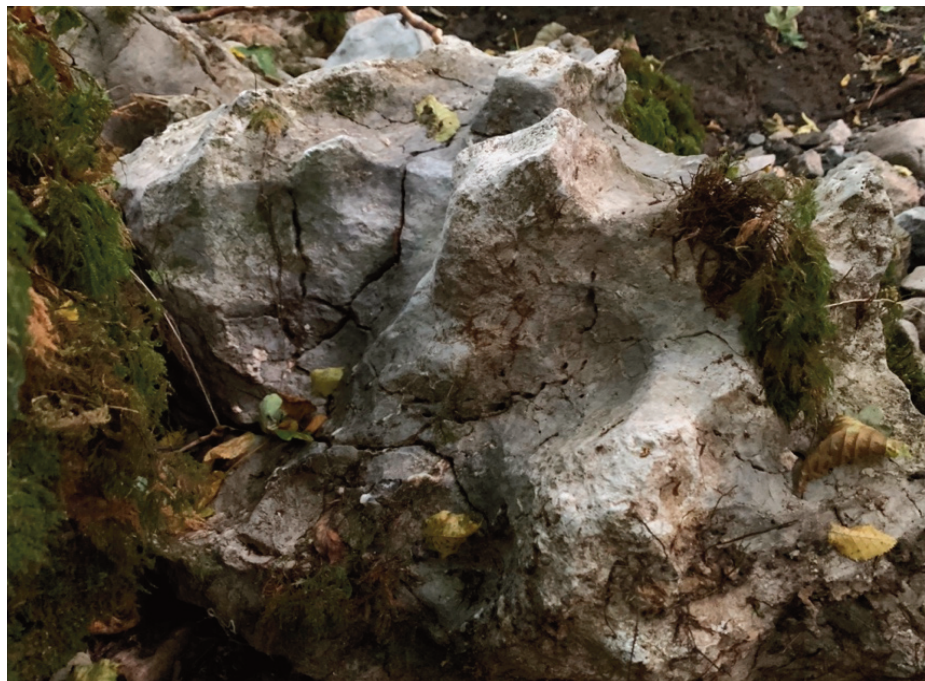
Photo 3. Cupules d'érosion sur un bloc de calcaire dans la zone de la résurgence de la Ferrée. Le site qui était envahi par les graviers et les mousses a été totalement décapé par la crue.

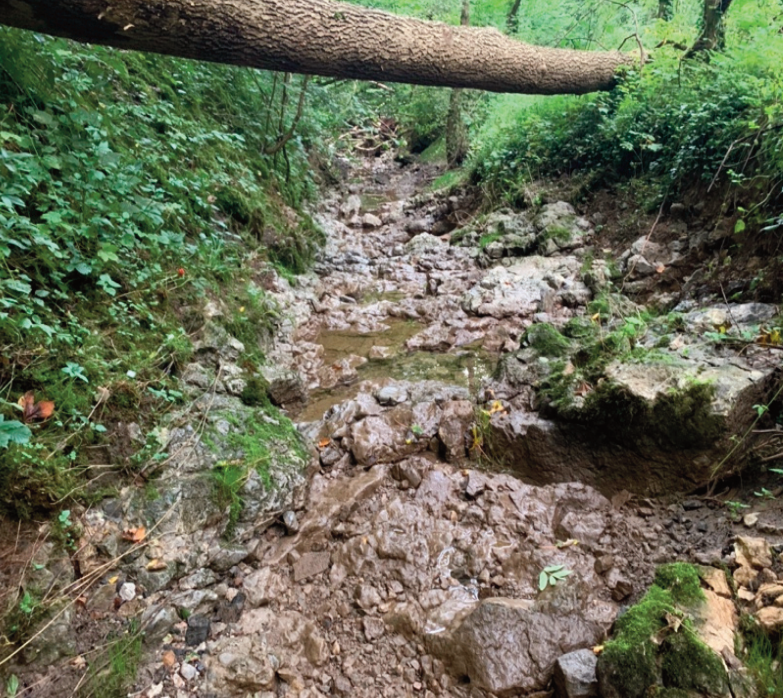
Photo 4. Dans cette partie, la crue a pu nettoyer à haute pression le lit enroché du Fond des Haies. Quasiment aucun gravier ni aucune alluvion n'y sont restés. De l'eau stagnante est stockée dans quelques vasques.

Sur ce tronçon (photo 4) qui fait environ 200 mètres, à sec lors de notre visite, la crue a réalisé un imposant travail de lessivage : tantôt débordant simplement de son lit, tantôt creusant des ornières dans son fond et tantôt mettant la roche à nu, comme par nettoyage à haute pression.

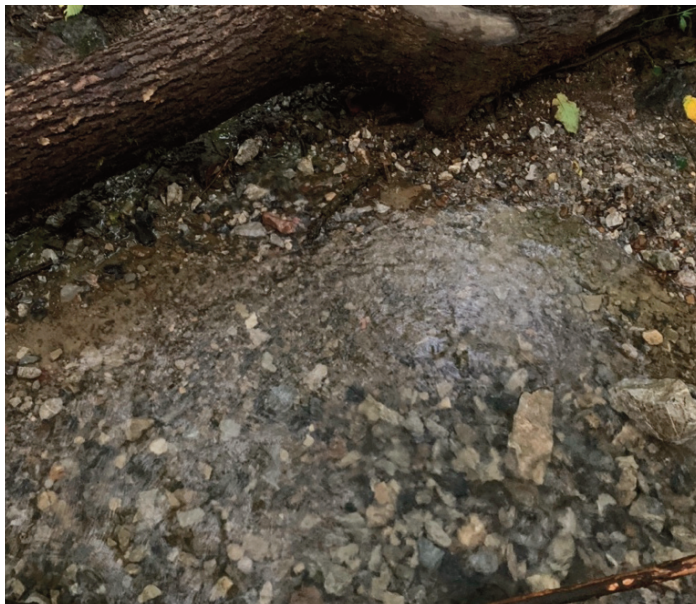
Photo 5. Parmi les différents points de résurgence de la source des Sarrasins, celui-ci est situé à même le lit du ruisseau. L'eau en sortait par gros bouillons lors de notre visite d'août.

Au contact avec les formations schisteuses, la source des Sarrasins (E - 52/4-010), quant à elle, n'a aucunement changé ses habitudes ; les eaux souterraines continuent à en sortir sous pression par gros bouillons (photo 5). La source possède plusieurs points de résurgence, dont certains suintent de la rive droite et d'autres surgissent directement dans le lit du ruisseau. Ces différents points étaient particulièrement actifs lors de notre visite.

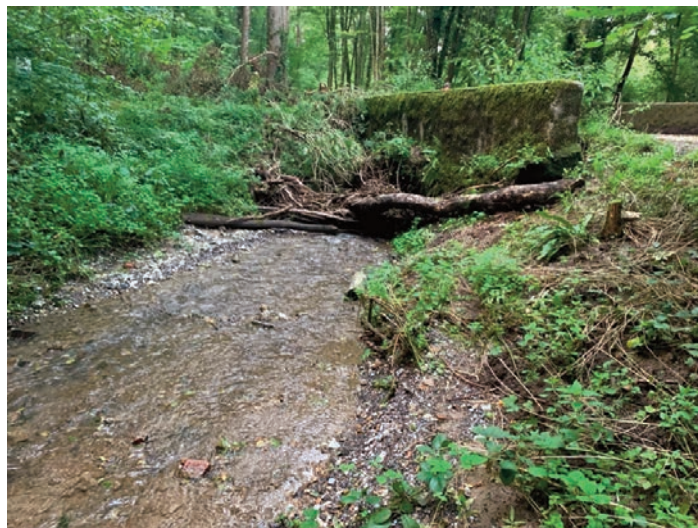
Photo 6. Des troncs agglutinés devant un pont, en aval de la source des Sarrasins.

Çà et là, nous observons des branchages transportés par la crue, qui se sont accumulés contre divers obstacles tels qu'un pont et des arbres (photo 6). Nous ne pouvons pas être certains que les arbres déracinés (chablis) soient en lien avec les intempéries et la crue, bien qu'il soit fort probable que ces dernières aient détrempe le sol enveloppant les racines et contribué à ce que les arbres tombent.

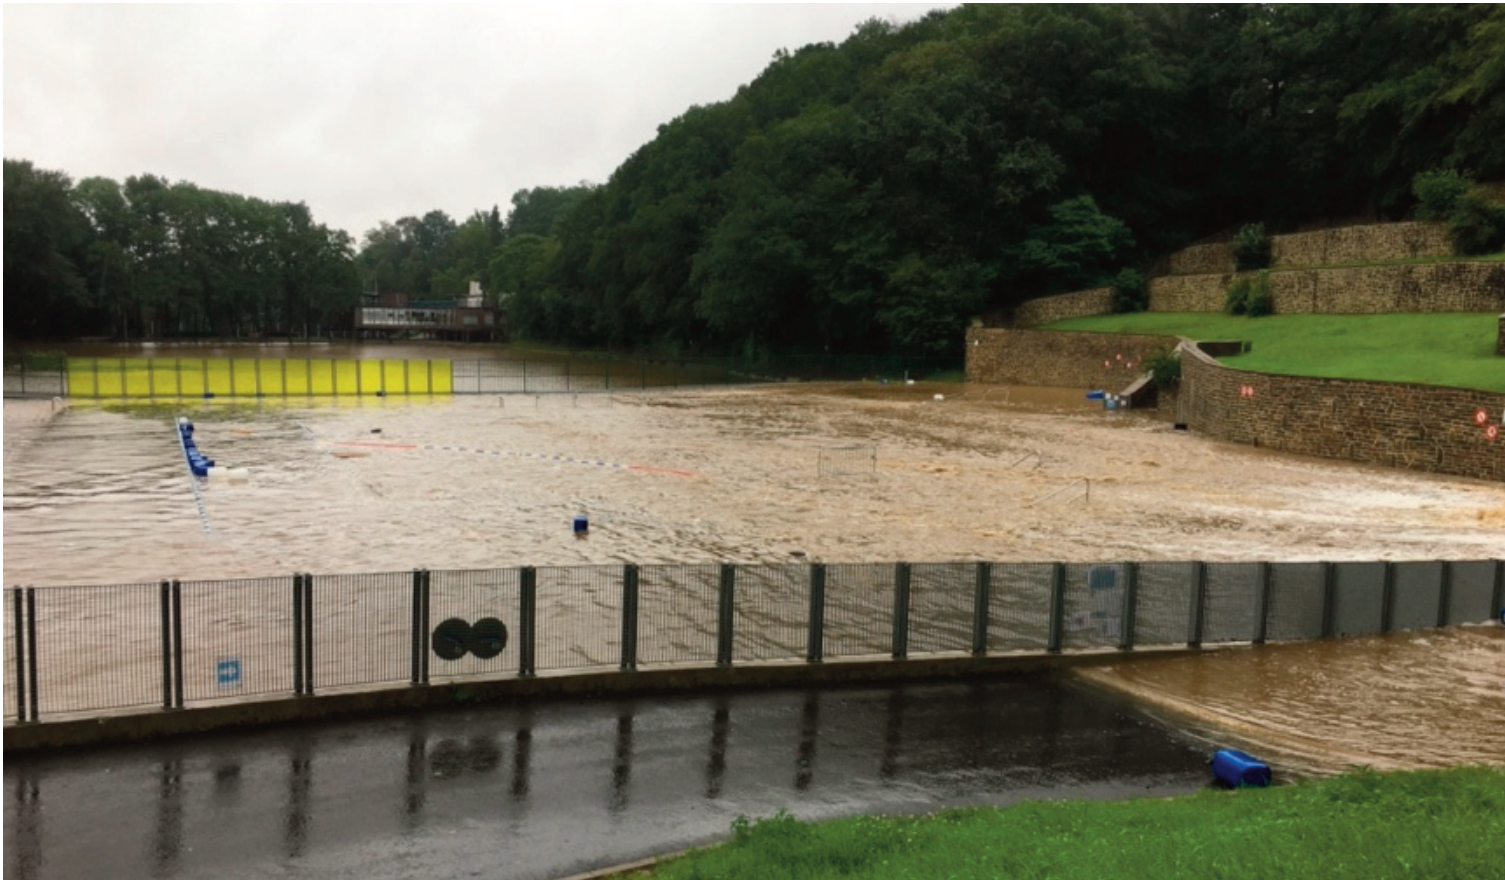
Photo 7. Au pic de la crue, la piscine, envahie par les eaux, ne faisait pratiquement plus qu'un avec le plus grand des deux lacs que l'on devine en arrière-plan. L'eau, sur la droite, provient du petit lac (photo Bernard Dombrecht).

Les lacs de Loverval ont pourtant subi une grosse déconvenue lors de la crue du mois de juillet, leur niveau s'étant élevé d'un bon mètre au-dessus de leur niveau normal. De même, alors qu'elle venait d'être rénovée entièrement l'année précédente, la piscine de plein air « Charleroi-les-bains » coincée entre les deux lacs, a elle-même été envahie par la boue et est restée fermée une quinzaine de jours. Le service travaux de la commune de Gerpinnes est ensuite intervenu pour enlever les arbres déracinés, branchages et déchets qui s'étaient agglutinés le long du ruisseau (photo 7).

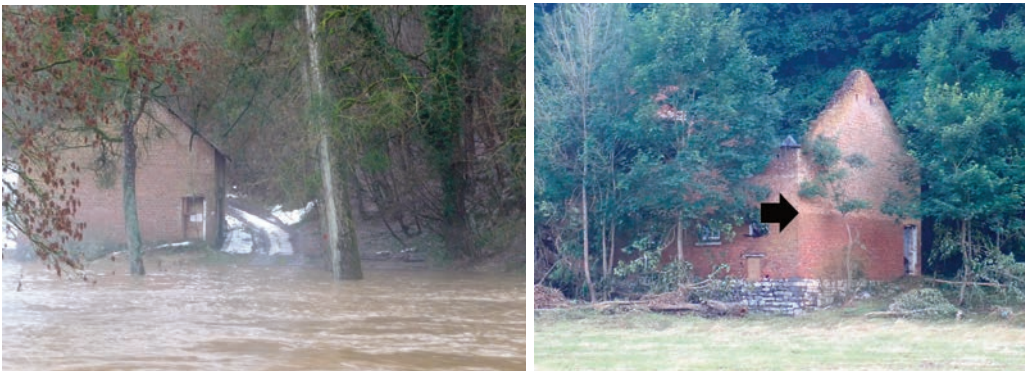
Fig. 1. La grange en brique en rive gauche de la Lomme en amont du porche de Nou Maulin. A gauche, la situation en janvier 2011 lors des inondations causées par la fonte de neiges. Le débit de la Lomme avait été mesuré à 140 m³/s. A droite, la ligne de crue de juillet 2021, 2 bons mètres plus haut. Nous ne disposons d'aucune valeur de débit, tous les limnimètres ayant été détruits.

À Rochefort, au plus fort de la crue, l'eau est montée 2 à 3 m plus haut que les plus fortes crues récentes, à savoir celles du 7 janvier 2011 (140 m³/s) et du 3 juin 2016 (135 m³/s) - fig. 1. Le débit maximum de cette crue est difficile à évaluer : les limnigraphes ont pour la plupart été débordés, au propre comme au figuré, en particulier celui de Rochefort.

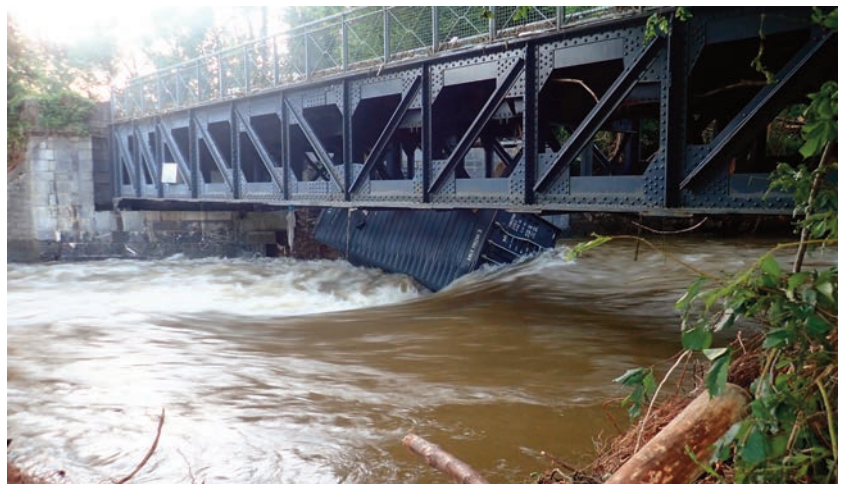
Fig. 2. Container coincé au pont du RAVeL, qui a fonctionné comme un barrage, provoquant une hausse locale des eaux et entraînant la destruction de la berge et de la digue.

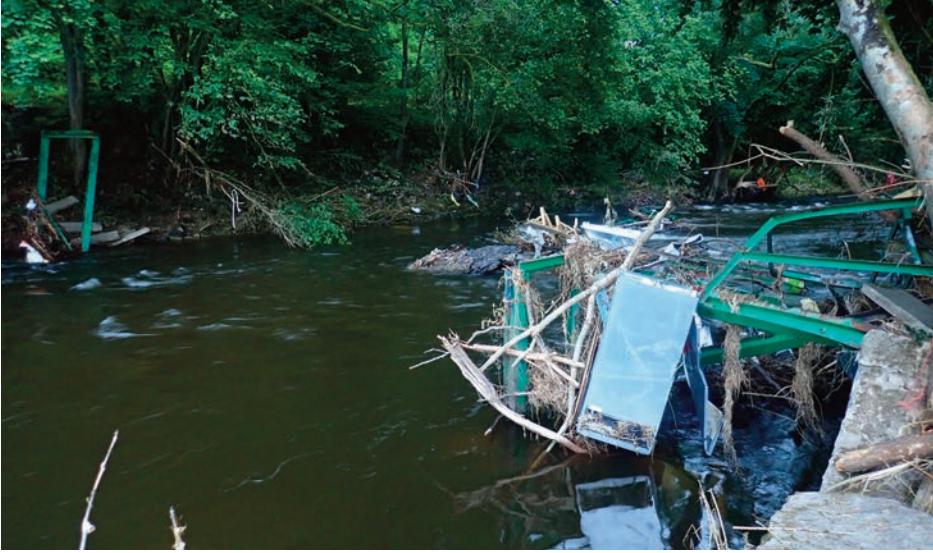
Fig. 3. Déchets en tout genre et "contenu" du magasin d'électro-ménager, accrochés à la passerelle (elle-même arrachée), à hauteur de la station d'épuration à l'aval de Rochefort.

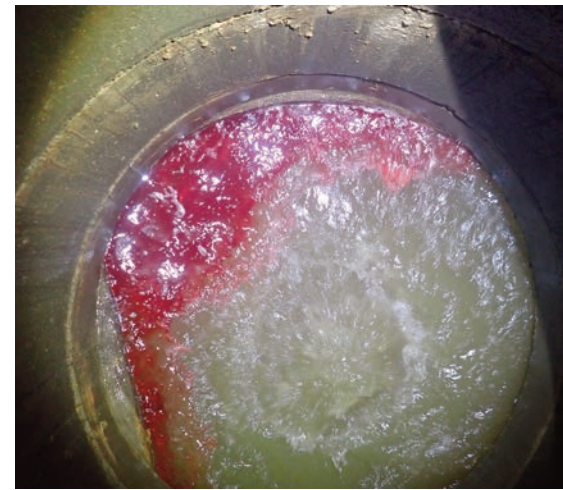
Fig. 4. Hydrocarbures visibles dans le collecteur de la rue de France, dont le trop-plein est évacué vers le bien nommé « Trou de l'Égout ».

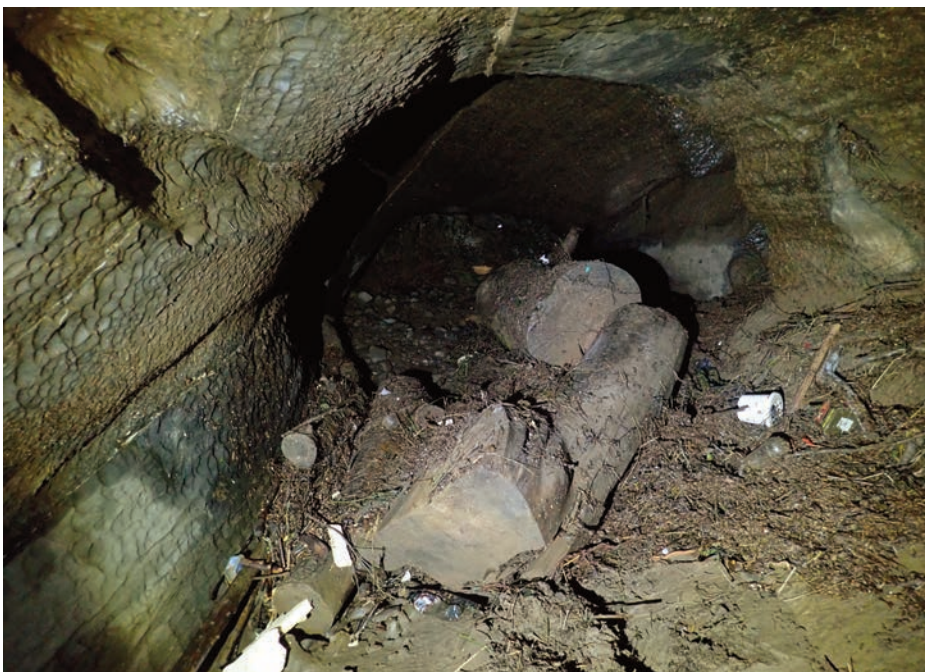
Fig. 5. Les grumes de bois et bien d'autres matériaux qui avaient été entreposés près des berges de la Lomme ont été emportés par les crues. On en retrouve une partie, coincée sur la grille du Nou Maulin, qui a évité un colmatage du réseau plus profond.

Avant la crue, le tronc et les grumes d'un grand peuplier abattu étaient entreposés devant le porche. Lors de la crue, une partie des grumes est entrée dans la grotte (fig. 5), une autre partie et le tronc ont vogué à travers la ville, entraînés par la Lomme déchaînée. On imagine les dégâts que de tels béliers emportés par le courant ont pu faire...

Dans le Nou Maulin même, l'évacuation des déchets, le nettoyage de la grille, le débitage et l'évacuation des grumes ont nécessité de nombreuses séances. L'odeur d'hydrocarbures a persisté longtemps dans la grotte et est encore très légèrement perceptible dans le porche. L'effet sur la faune cavernicole n'est pas connu.

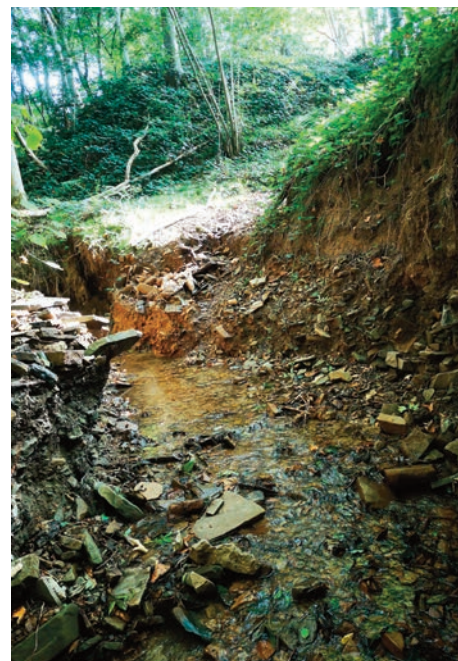
Fig. 2. En amont de l'Haquin, les rives érodées du cours d'eau laissent voir les blocs de grès.

élargi et approfondi (fig. 2). Le matériau piégé dans les fissures et les incisions verticales des berges du ruisseau est constitué majoritairement de grès caractéristiques du bassin versant.

À cause de l'érosion des sédiments qui occupaient le lit de la rivière, les pentes de la vallée ont été modifiées localement et présentent une série de “marches d'escalier”. On peut donc s'attendre à une érosion accélérée du vallon dans un avenir proche ; chaque nouvelle crue pourrait dès lors entraîner un nouveau remplissage de la doline et du Trou d'Haquin lui-même...

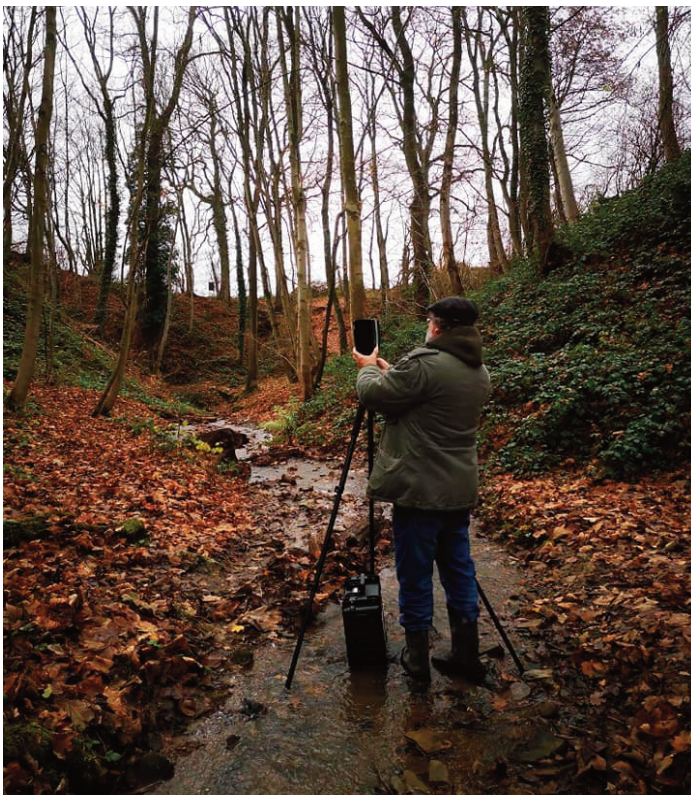
Fig. 4. Prises de vue au Lidar dans la doline (depuis l'amont vers l'entrée du trou d'Haquin) le 13/12/2020.

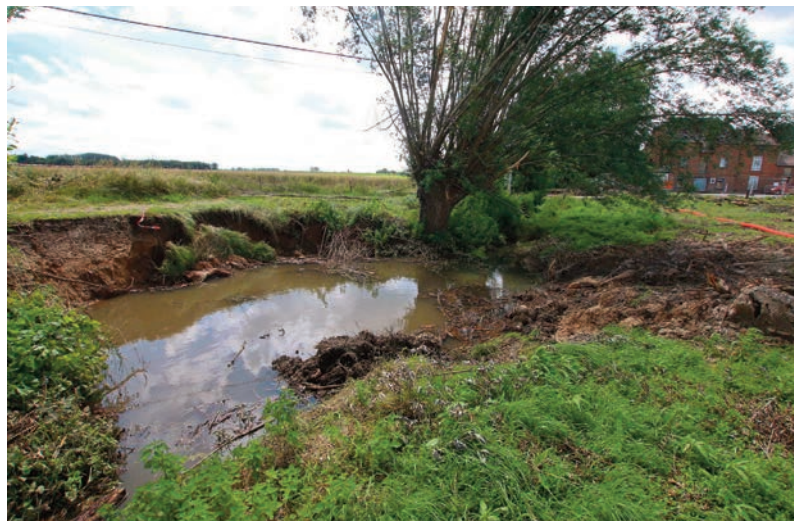
Fig. 2. Effondrement du Cerisier. Le versant sud-est, subvertical, domine l'eau de 1,30 m (photo 07/07/2021).

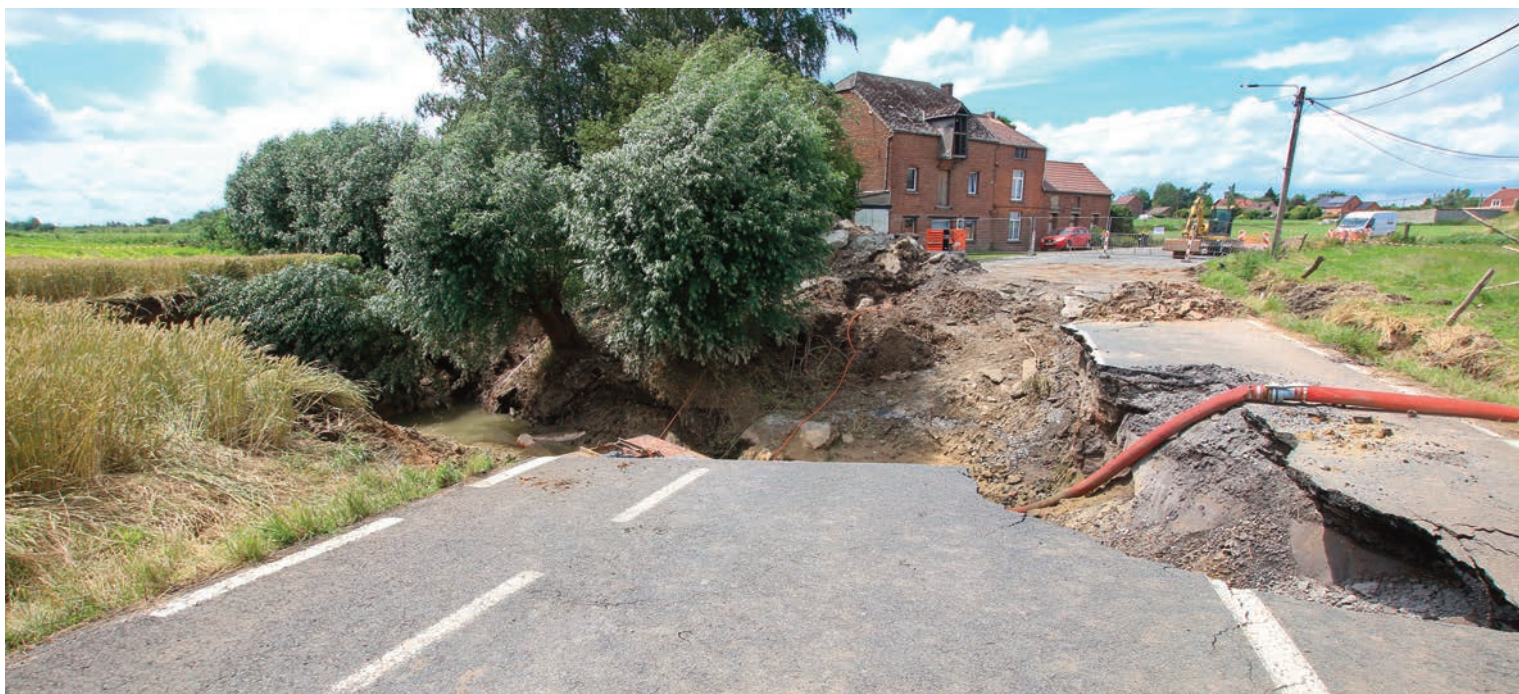
Fig. 3. Vue générale de l'effondrement principal (n° 4) depuis l'axe de la route nationale (côté sud). À l'arrière-plan, le bâtiment en briques correspond au n°13 de la rue de Montignies (photo CWEPPS 08/07/2021).

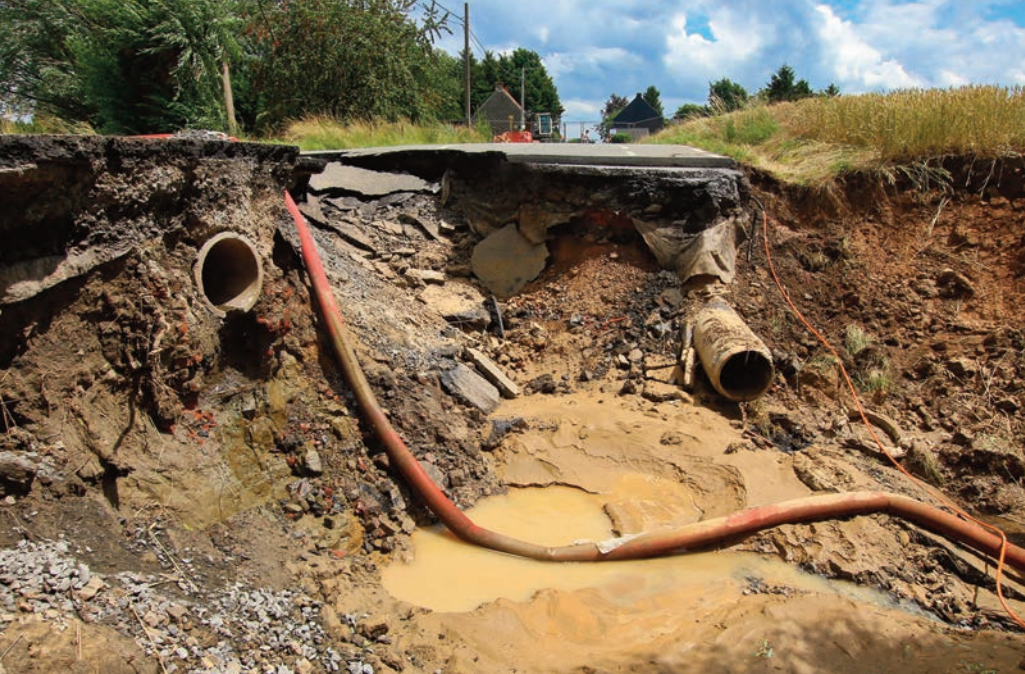
Fig. 4. L'effondrement a recoupé deux canalisations. Celle de gauche permettait à l'eau du ruisseau de franchir la route. Celle de droite (parallèle à la route) est une conduite d'adduction d'eau de la SWDE.

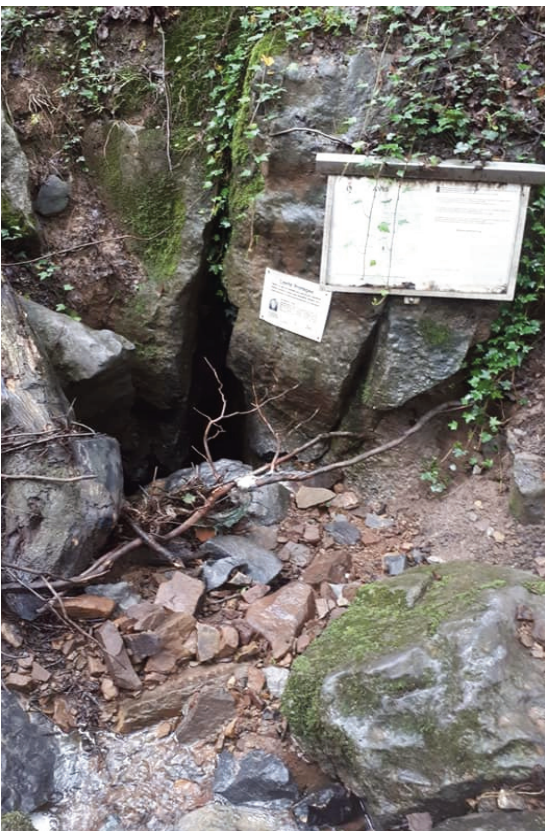
Fig 3. Entrée du trou de l'Eglise (Mont-Godinne), complètement bouchée par les sédiments et les blocs de grès enmenés dans la doline par la crue.

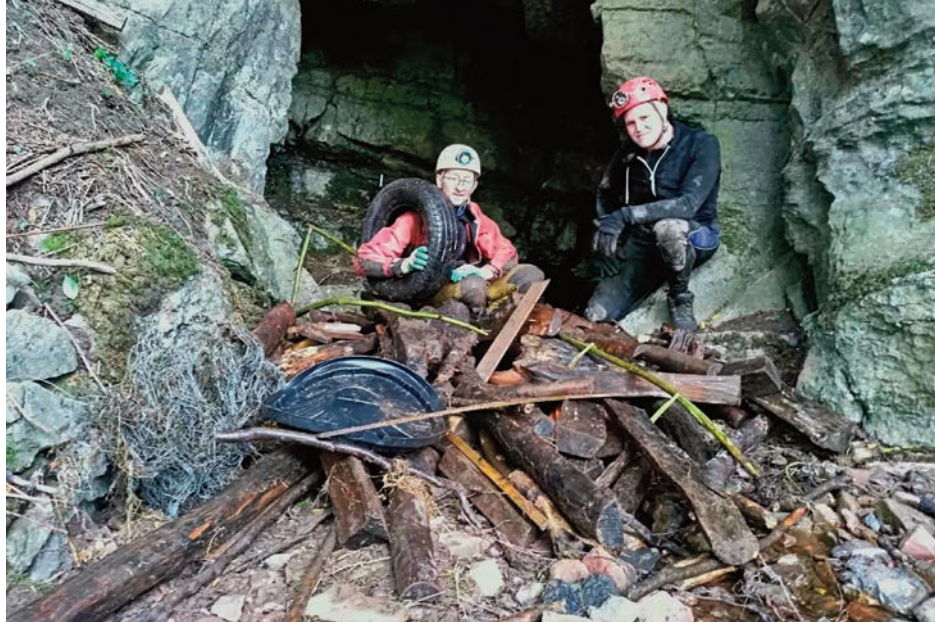
Fig 2. Dégagement du porche du chantoir de Sècheval par les spéléos de Continent 7, pour rendre à cette importante perte sa fonction absorbante (25 juillet 2021).

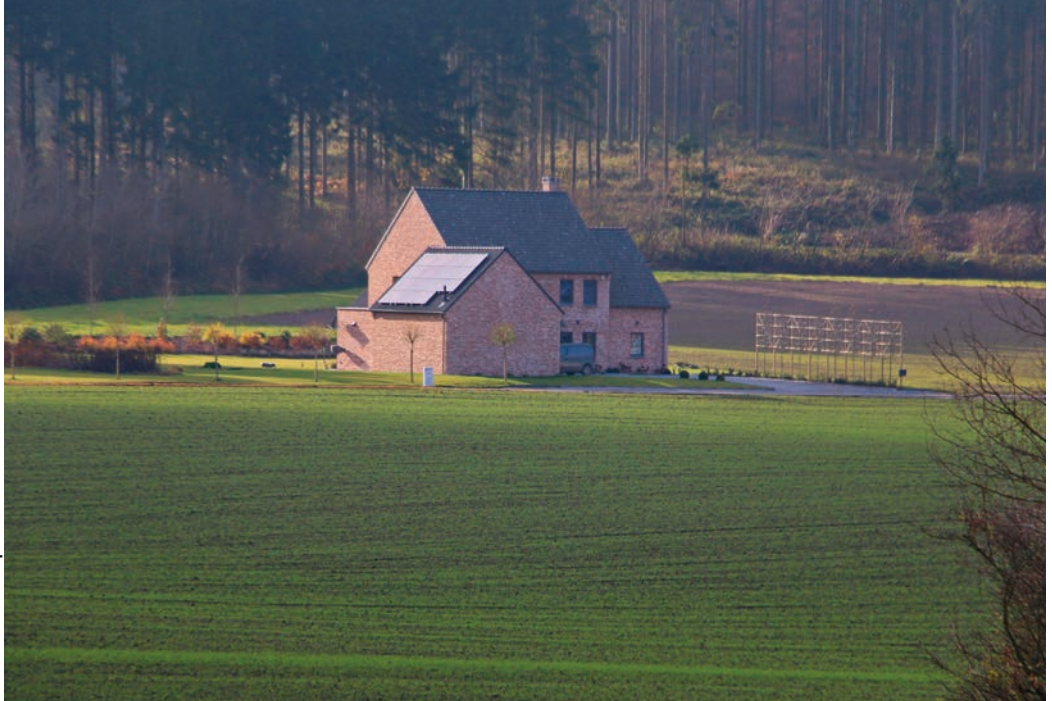
Fig. 4. Une telle nouvelle maison isolée, construite à cheval sur des terres agricoles et forestières, avec une importante superficie imperméabilisée au sol, représente un coût important pour la collectivité (en termes de raccordement) et peut contribuer au ruissellement qui impactera les zones situées à l'aval (photo CWEPPS - Mettet, 11/2021).
