Eco Karst

Karst et inondations

Numéro spécial
Décembre 2021

INONDATIONS : CAUSES, PRÉVENTION ET AMÉNAGEMENTS

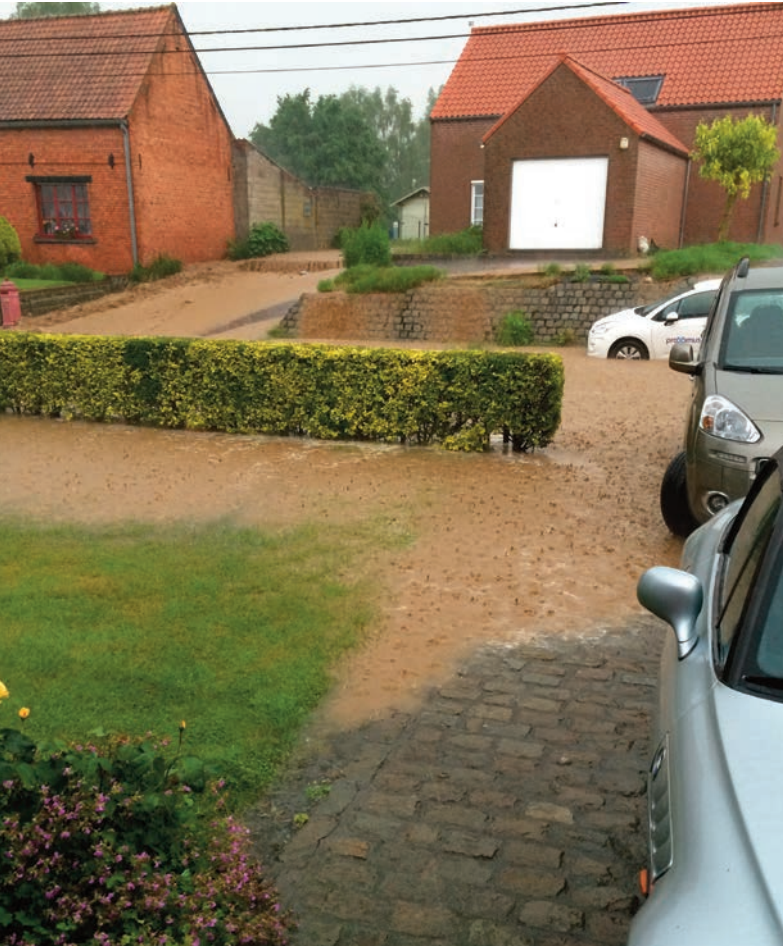
Fig. 5. Un quartier résidentiel inondé par les eaux de ruissellement et envahi par la boue. Une gestion anticipative, qui tiendrait enfin compte des recommandations de la cellule GISER, devrait permettre d'éviter de telles situations.

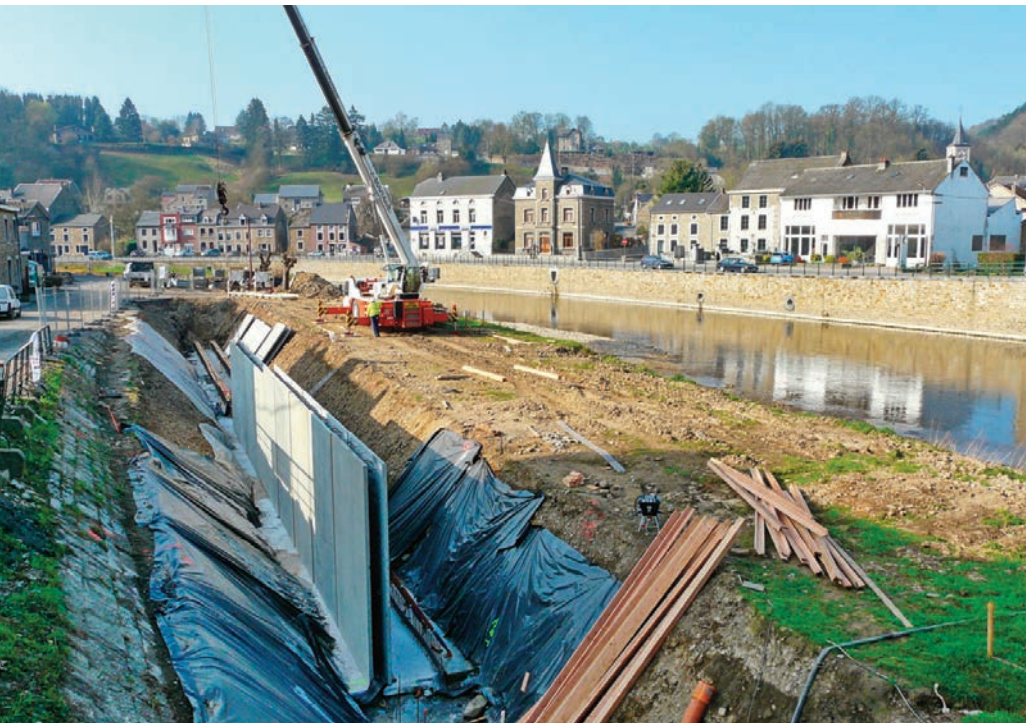
Fig. 2. Construction d'un mur anti-crue le long de l'Ourthe à Comblain-au-Pont suite aux inondations de janvier 2011. Cet équipement a été totalement submergé lors des inondations de juillet 2021 (photo Contrat de Rivière Ourthe).

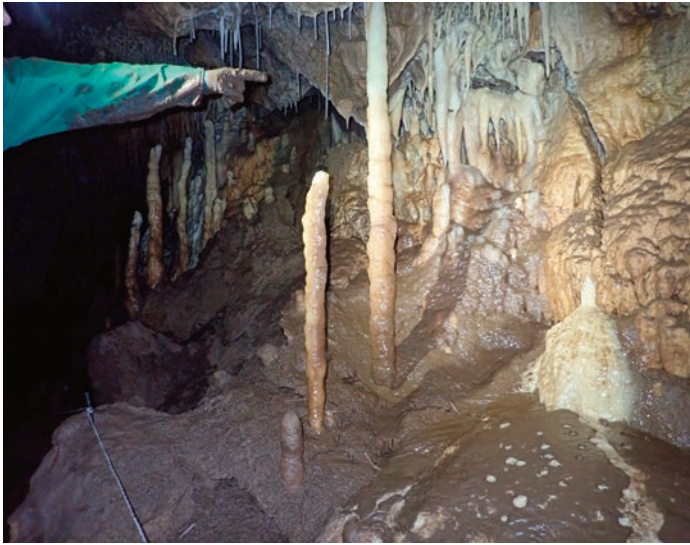
Fig. 3. Repérage des niveaux de crue sous terre, sur base des dépôts d'argile et de boue, bien visibles sur certaines parois. Grotte des Émotions, Ferrières (photo P. De Bie).

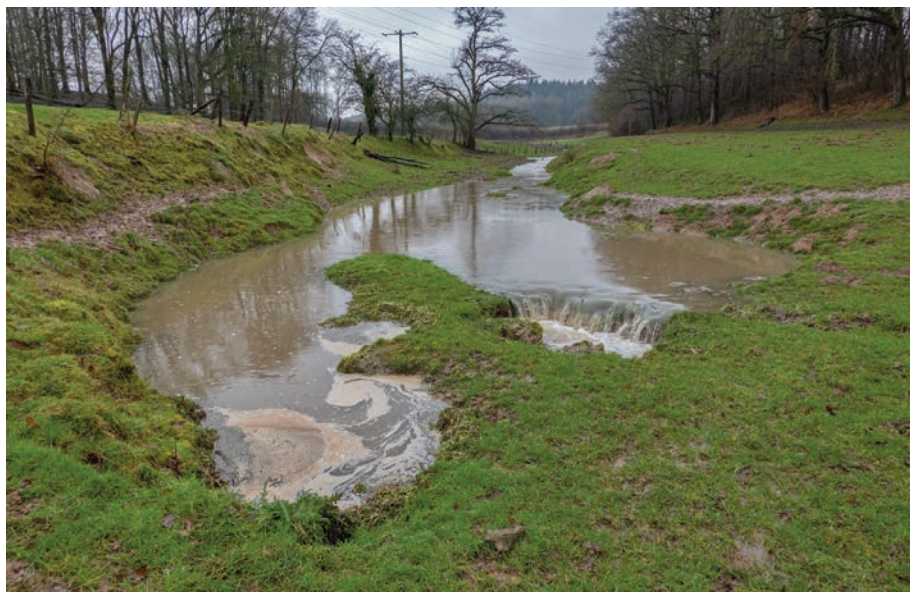
Fig. 4. Exemple d'infiltration naturelle et très efficace des eaux de ruissellement dans des dépressions karstiques après une forte pluie. Chantoir de Crossée à Ouffet (photo Ch. Bernard).

La bonne capacité d'**infiltration diffuse** des eaux de pluie dans le sol (pour limiter au maximum le ruissellement et les coulées de boue) constitue une autre caractéristique des zones calcaires. C'est particulièrement vrai lorsque la couche de sol est peu épaisse et que le calcaire fissuré est proche de la surface ; cet "épikarst" va alors pouvoir absorber des volumes d'eau plus importants.

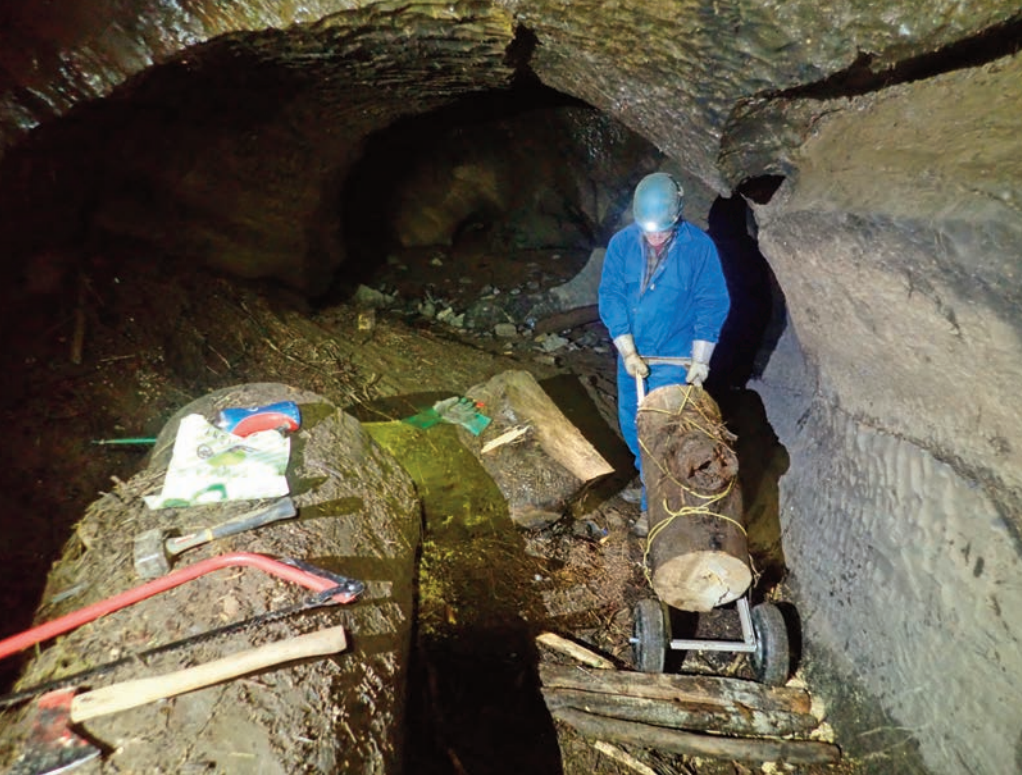
Fig. 5. Nettoyage et dégagement de la grille du Nou Maulin (Rochefort) des déchets et encombrants flottés apportés par les crues. Cet entretien régulier, réalisé par les spéléos, permet non seulement de maintenir l'accès au réseau spéléologique, mais aussi d'assurer de bonnes capacités d'absorption à ce chantoir proche de la Lomme (photo Marc Legros).

On constate par ailleurs qu'un grand nombre d'orifices de pertes et chantoires sont **régulièrement encombrés**, voire bouchés, par des matériaux et déchets de toutes sortes, généralement amenés par une crue précédente. Les plus courants sont les bois et les branchages qui provoquent une accumulation de sédiments jusqu'à former un barrage empêchant les eaux de s'écouler normalement. Il y a aussi des **comblements volontaires**. L'homme n'aime pas les trous ni les dépressions ; il tente de les boucher, surtout en milieu agricole (prairies et champs). Il en résulte que de nombreux points d'infiltration sont encombrés de remblais d'origine variée, dont les déchets de construction sont les plus nombreux. Tous ces encombrements **limitent fortement la perméabilité des sols et la capacité d'absorption** des zones calcaires.

Il serait intéressant d'inverser cette tendance et, à l'avenir, d'entretenir et de **dégager au maximum les points de perte** afin de faciliter l'entrée des eaux dans le karst. Nous proposons dès lors que soit mis en place de façon systématique, au niveau communal, le recensement, le dégagement et l'entretien de ces sites stratégiques.
