LA RÉSURGENCE DE NY À EREZÉE / HOTTON Un aménagement contre nature

PETITE DÉCOUVERTE KARSTIQUE À ARQUENNES (SENEFFE) LE TROU DES FÉES, LE LONG DE L'AVENUE DU VIGNOBLE

EVALUATION DE L'ÉTAT DE CONSERVATION DE L'HABITAT SOUTERRAIN plus facile à dire qu'à faire!

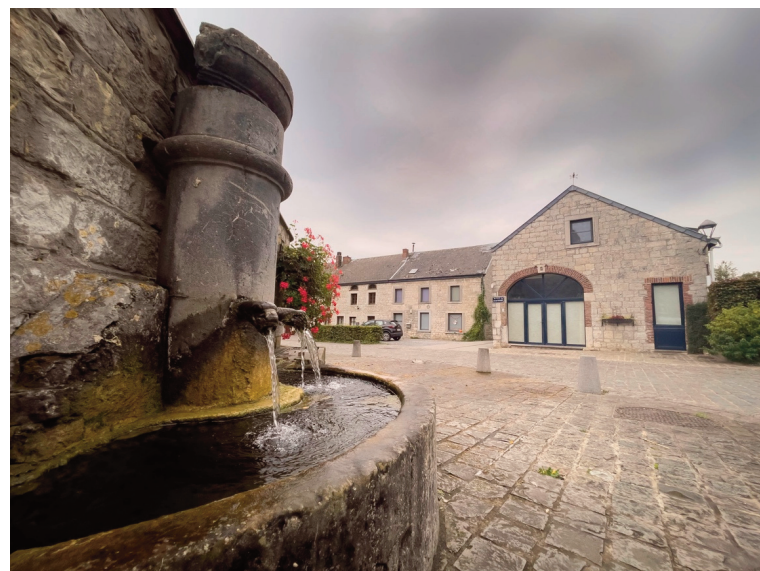
Photo. 1: Le centre ancien de Ny a été réaménagé et mis en valeur par la commune de Hotton

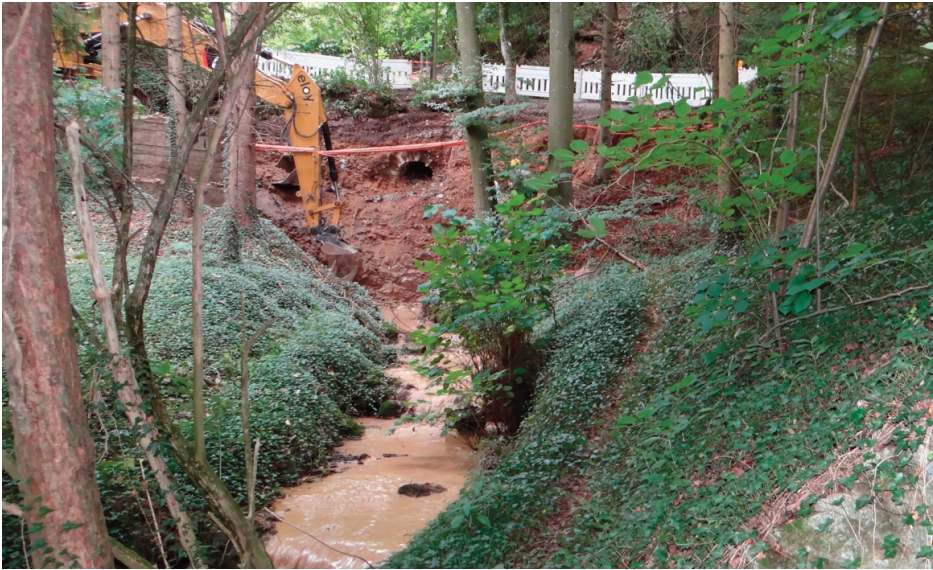
Photo 2 : les travaux de démolition du site de la résurgence en septembre 2012 (ph. R. Cordier).

Pour cela la route est excavée, l'ancien mur de soutènement est entièrement démolit ainsi que le conduit souterrain (photo 2). Le cahier des charges prévoit, entre autres, le remplacement du mur ancien par des éléments en béton de profil en "L" et du conduit souterrain par un pertuis fait d'éléments préfabriqués en béton de section rectangulaire de 1m x 1,4m. La sortie du pertuis à l'air libre se trouvant directement au droit et en contrebas du mur (fig. 4).

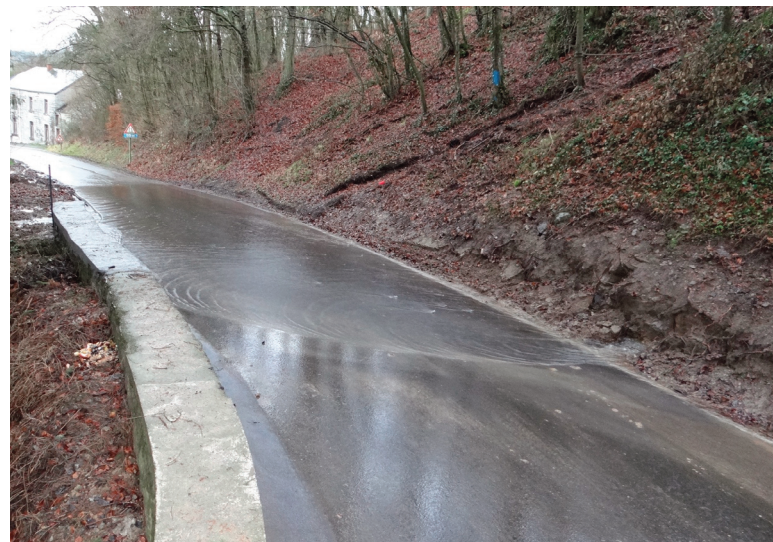
Photo 3 : moins de trois mois après les travaux de l'eau sort au pied du talus inondant la chaussée qui surplombe la résurgence de plusieurs mètres (ph. R. Cordier).

En décembre 2012, à peine deux mois après la fin des travaux et lors du premier épisode de fortes pluies et de hautes eaux, on constate que, un peu en contrebas de la zone de ces travaux, de l'eau surgit du talus bordant la route et s'écoule sur celle-ci (voir photo 3). Il est à noter qu'à cet endroit ces eaux sortent plusieurs mètres au-dessus de la résurgence.

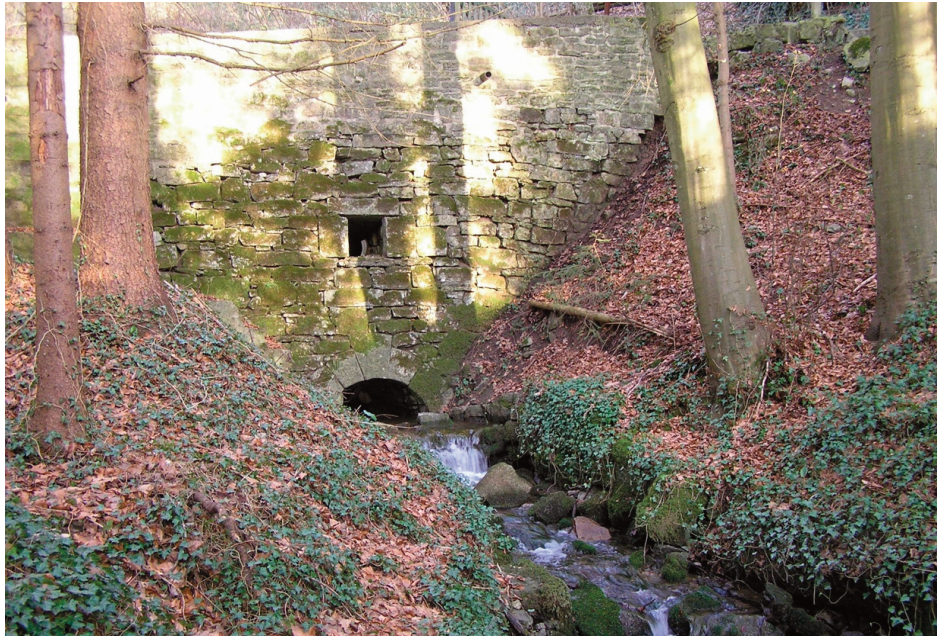
Photo 4: le site de la résurgence de Ny avant sa démolition en septembre 2012. On y voit bien le conduit vouté de sortie de l'eau tel que dessiné par Guy de Block ainsi qu'une lucarne dont on ne saura jamais sur quoi elle donnait (ph. R. Cordier).

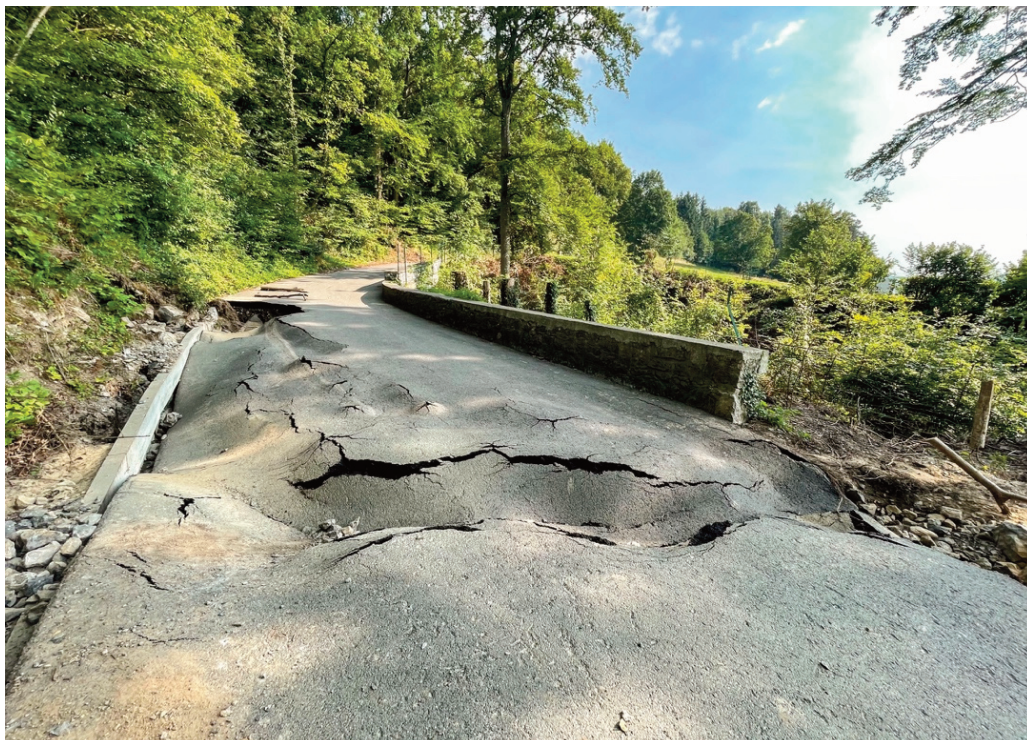
Photo 5: A la mi-juillet 21, après la décrue le spectacle des dégâts dus à la force de l'eau.

C'est alors que surviennent les crues catastrophiques de mi-juillet 2021. De l'eau dans des quantités et débit d'une importance rare sort bien évidemment à nouveau du talus mais aussi cette fois de dessous la route crevant littéralement celle-ci en déchiquetant l'asphalte (photo 5) ! Le débit sortant hors du conduit de la résurgence étant lui également très important mais sans être manifestement exceptionnel. Résultat, la route éventrée sur plusieurs dizaines de mètres nécessite d'être entièrement refaite tandis qu'une solution doit être trouvée pour éviter que cela se reproduise. Cela se traduira par un drainage des eaux directement dans le sous-bassement via une tuyauterie et des matériaux drainants.

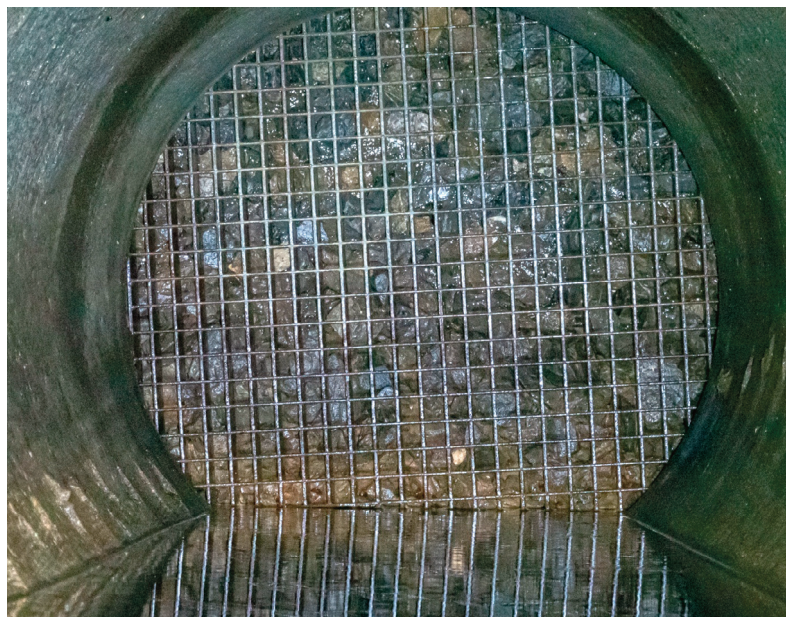
Photo 6. Au bout du conduit une grille retient des cailloux, tous du même calibre, ce qui montre bien qu'il s'agit du remplissage réalisé lors des travaux de réfection de septembre 2012.

Ce n'est que quelques semaines plus tard, alors que les travaux de réfection de la route sont terminés et que celle-ci est à nouveau praticable, que nous pénétrons dans ce conduit de sortie des eaux. Arrivé à la grille, surprise, derrière point de vue mais un cailloutis qui occupe entièrement le volume visible (photo 6). Manifestement ce n'est pas un pertuis qui a été placé en 2012 mais un empierrement !

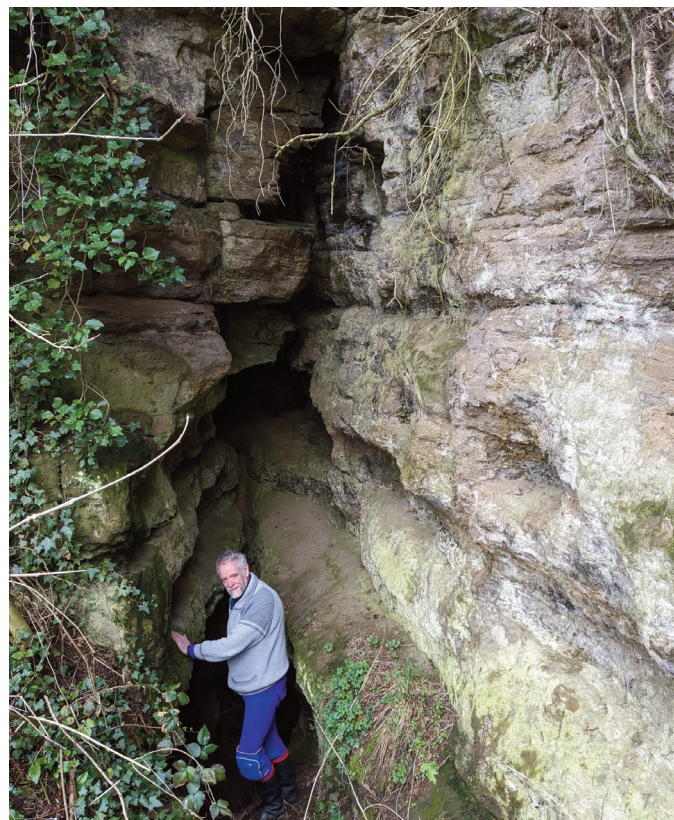
Fig. 1. Diaclase d'entrée de la cavité formée au détriment de bancs de dolomie assez massifs et subhorizontaux (photo A. Gallez).

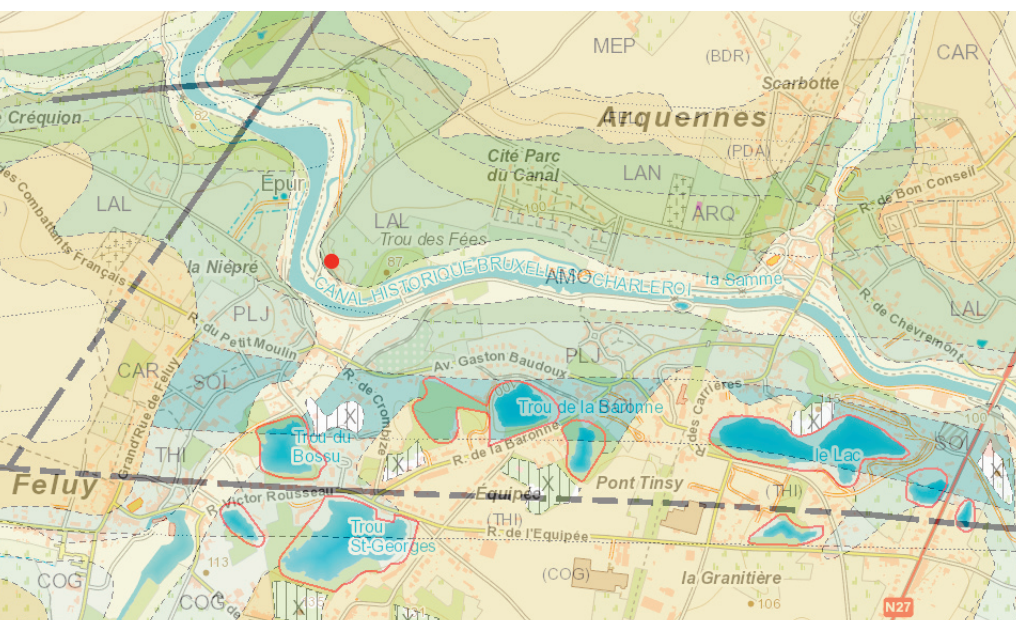
Fig. 2. Extrait de la carte géologique 39/5-6 publiée par le SPW (Hennebert). L'emplacement de la cavité est marqué par le point rouge.

Selon la carte géologique (fig. 02, point rouge), la grotte se situe dans la formation de Lalaing. L'épaisseur de celle-ci ne dépasse pas 35 m et elle se compose de calcaires carbonifères argileux généralement bien stratifiés avec des intercalations plus schisteuses.

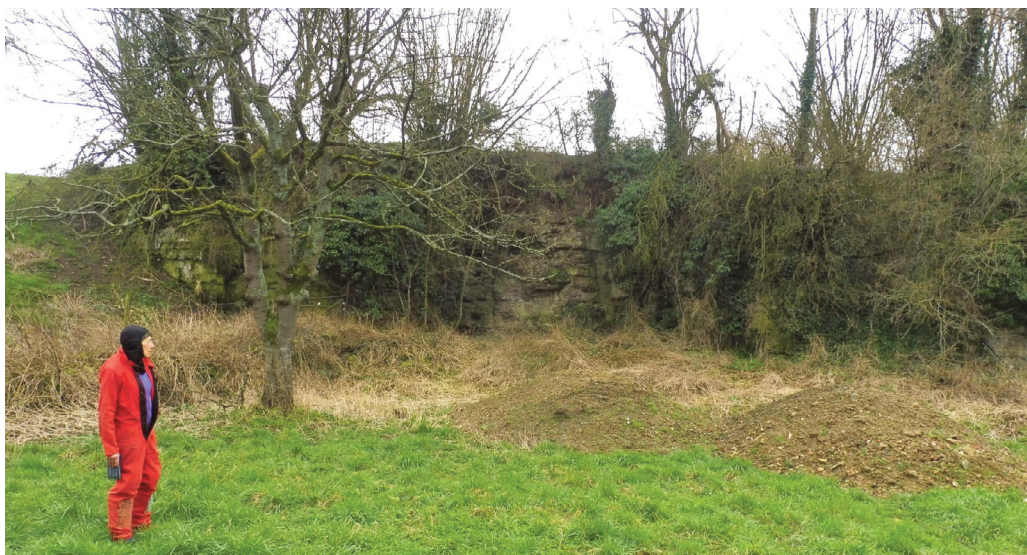
Fig. 4. La paroi calcaire de 5 m de haut et toute en longueur dans laquelle s'ouvre la cavité (selon un plan de faille/stratification) correspond très vraisemblablement à un ancien site d'extraction assez artisanal qui a pu servir à la construction en pierre de calcaire de certaines anciennes maisons locales (photo G. Fanuel).

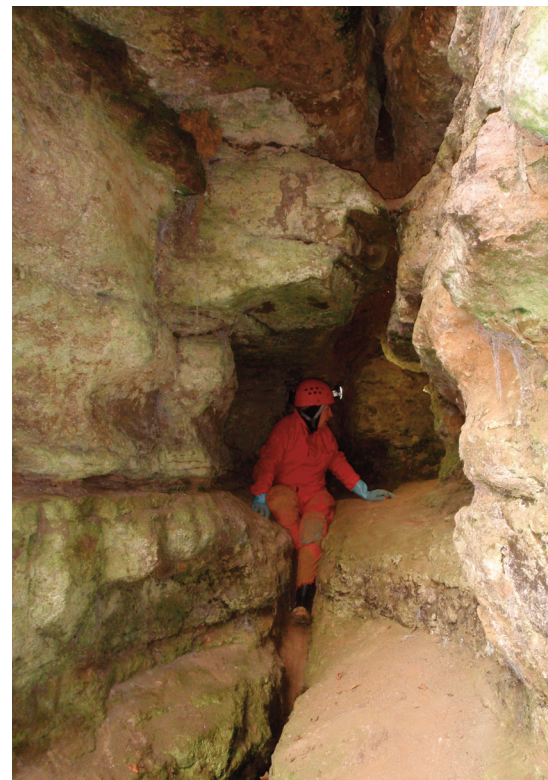
Fig. 5. Le fond de la diaclase d'entrée (niveau supérieur) longue de 7 m (photo G. Fanuel).

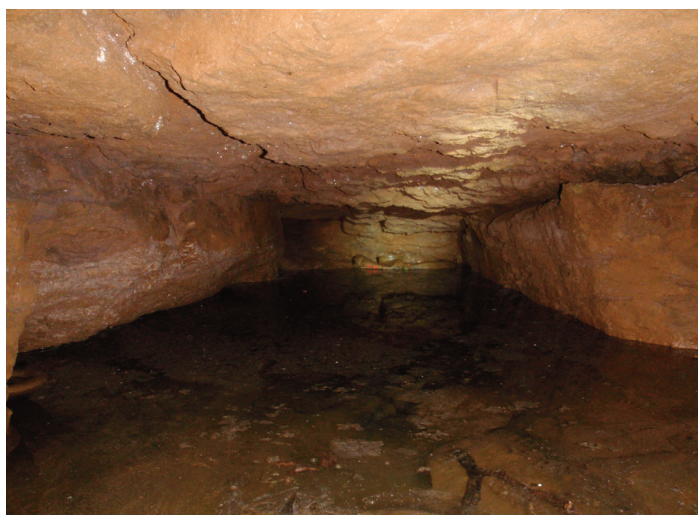
Fig. 7. Le niveau inférieur (hauteur 0,5 m) est pour l'instant... assez peu accueillant .

Un passage bas et aquatique se développe vers la droite (fig. 07) sur 3 à 4 m. Cette grande flaque encombrée de déchets divers n'est sans doute pas permanente. Sur la gauche au niveau du plafond de ce niveau inférieure, une interstrate impénétrable (hauteur de 10 à 20 cm) se prolonge sur quelques mètres.

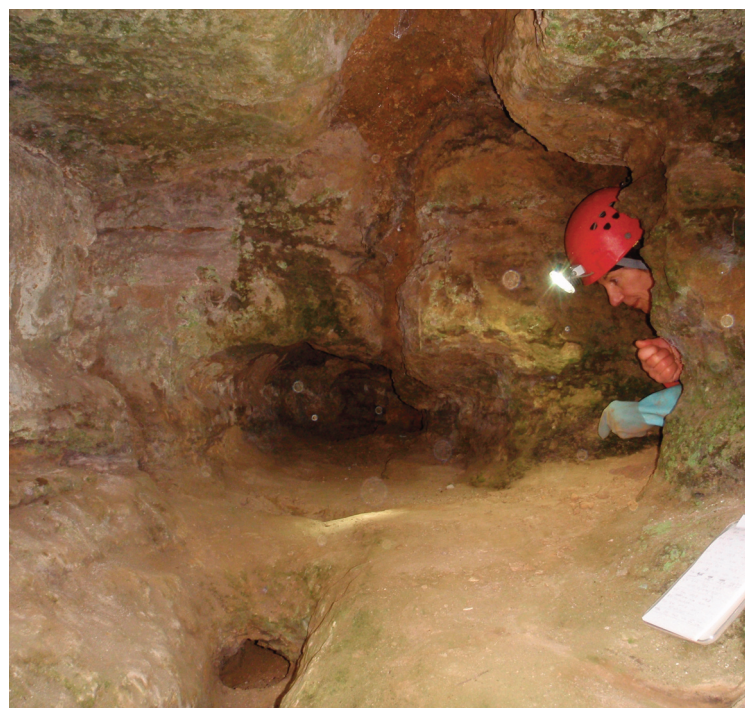
Fig. 8. Le fond de la diaclase d'entrée (niveau supérieur) longue de 7 m (photo G. Fanuel).

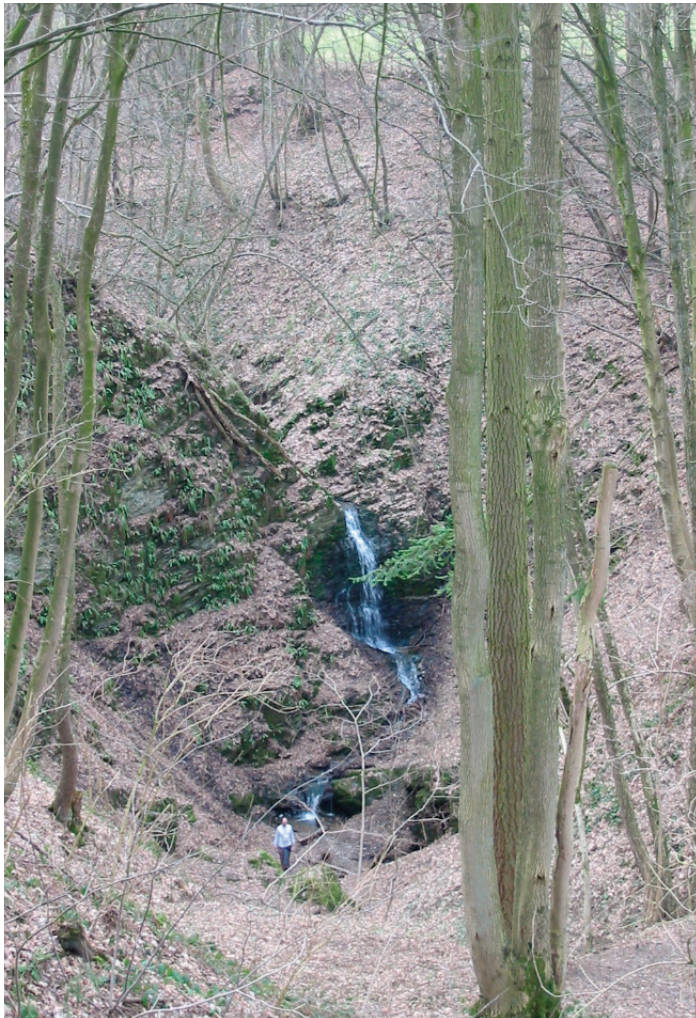
Photo 1. Doline de Grandchamp avec la cascade du ruisseau de la Haute-Folie.

Parmi ces points de perte on compte une douzaine de chantaires remarquables (figure 1) dont celle de Grandchamp est certainement la plus spectaculaire. En effet sa doline d'entrée, dans laquelle se jette le ruisseau du Fond des Pipires par une impressionnante cascade, ne fait pas moins de 25 m de profondeur pour une longueur de 200 m et 90 m de large, ce qui en fait probablement la plus grande de Belgique. Au point le plus bas de cette doline s'ouvre une cavité de plus de 600 m de développement composée de deux réseaux distincts, un actif vers le Sud, le Réseau Arcaute, où coule la rivière et un "fossile" vers le Nord, voir la topographie en fig. 2.

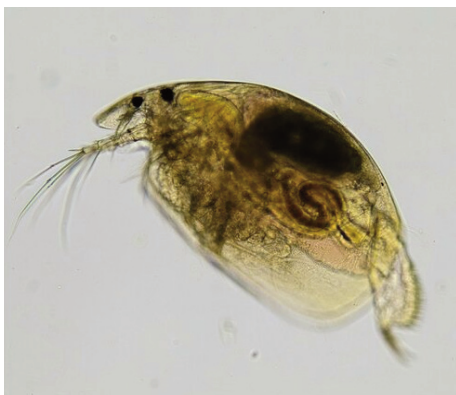
Figure 2. Les branchiopodes sont une classe de crustacés aquatiques microscopiques qui ont été détectés dans plusieurs échantillons à l'aide de l'ADN environnemental. Une espèce troglobie de l'ordre des cladocères (même groupe que celle illustrée ici) est présente en Belgique (Photo DG Borin).

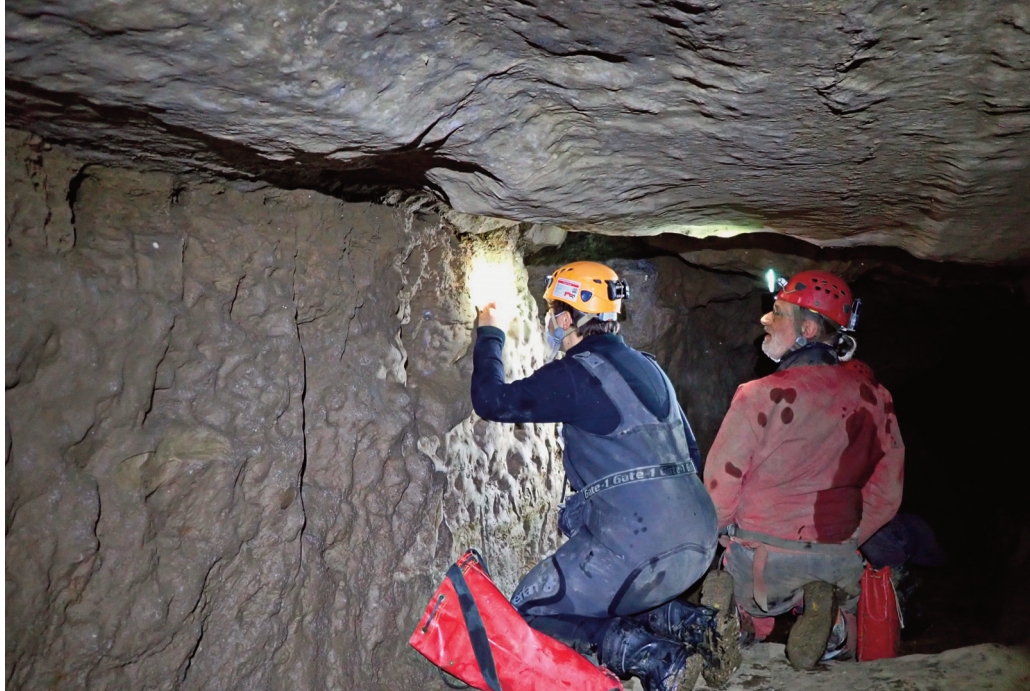
Figure 2. Prélèvements biologiques à la grotte de Bohon sur paroi argileuse (Photo G. Michel).

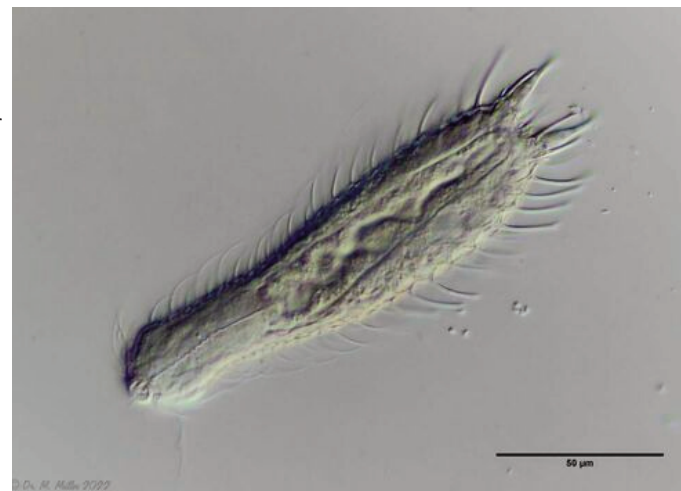
Figure 3: les Gastrotriches (comme ici une espèce du genre *Chaetonotus*) sont de petits vers de 0,1 mm à 4 mm de long, qui font partie de la faune interstitielle et habitent dans le sable et le gravier. Les analyses d'ADN environnemental ont détecté plusieurs espèces dans ce groupe (Photo M. Müller).

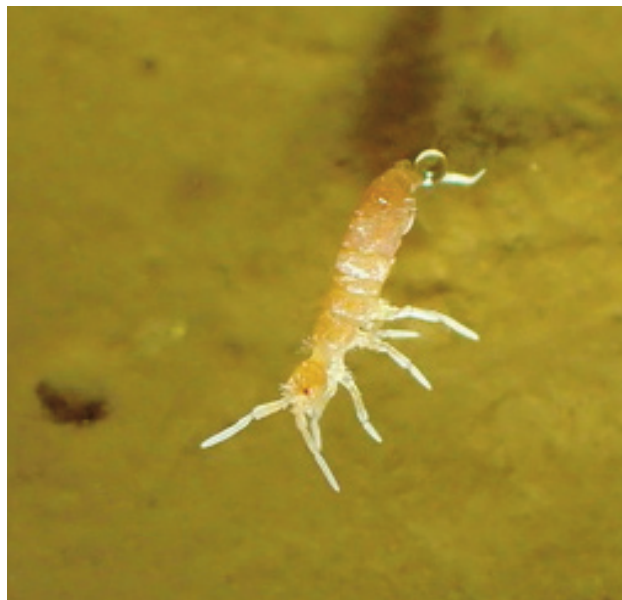
Figure 5: Les collemboles (comme ici une espèce de la sous-famille des Heteromurinae) sont fréquents en grotte, la liste des espèces trogllobies de Belgique compte d'ailleurs 6 espèces de ce groupe. Nos tests d'identification par ADN, que ce soit sur des individus prélevés seuls ou avec d'autres espèces sont par contre très peu concluants pour ce groupe (Photo L. Haesen).

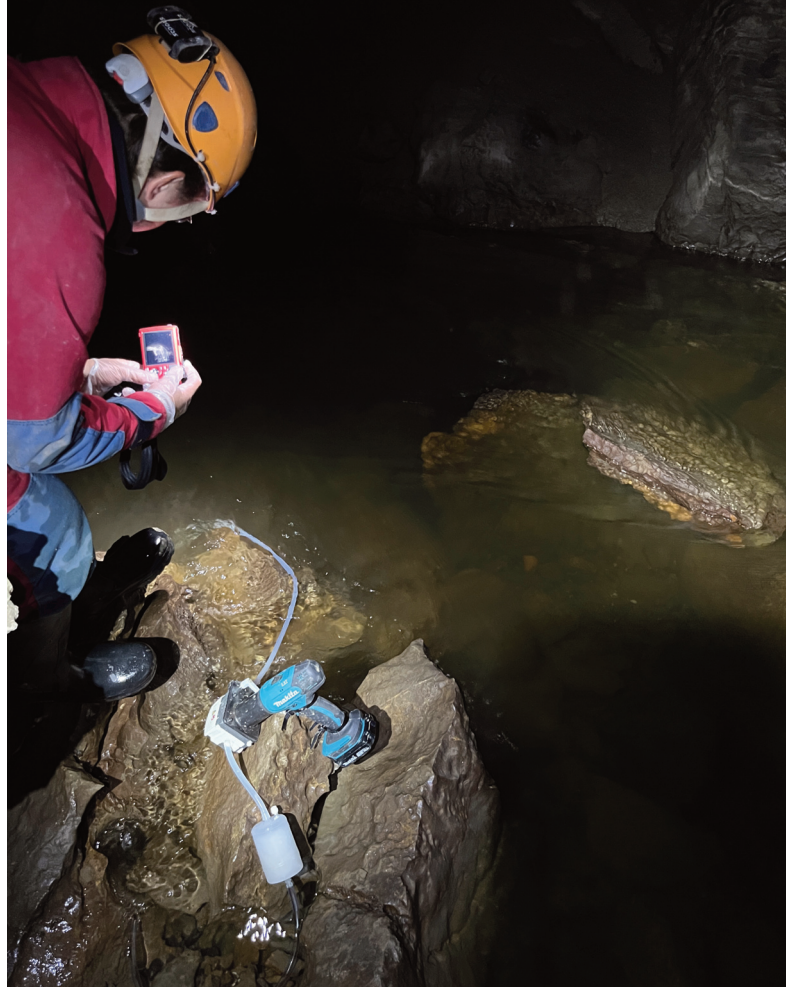
Figure 6: Pour faire des analyses d'ADN environnemental, plusieurs litres d'eau sont filtrés à l'aide d'une pompe péristaltique, les fragments d'ADN ou les éléments organiques sont retenus dans un filtre contenu dans la capsule blanche (Photo J. Demaret).

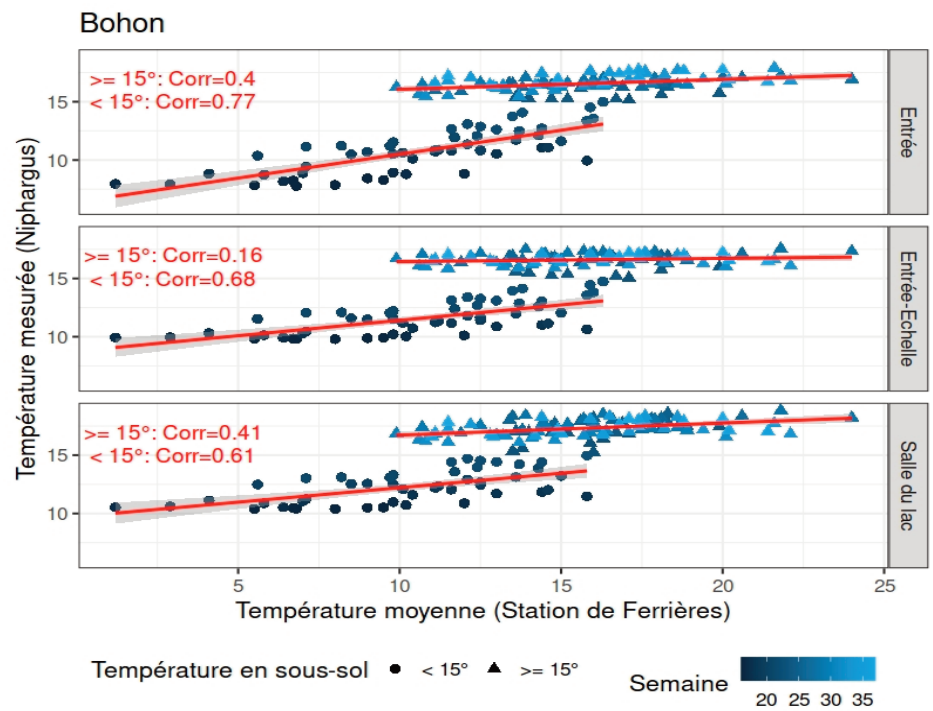
Fig. 7. Relation de la température dans trois secteurs différents de la grotte de Bohon avec la température atmosphérique (station de Ferrières). Un gradient de couleur représente les semaines successives et les symboles (points ou triangles) mettent en évidence deux conditions de température bien contrastées sous ou au-dessus des 15°. Les droites rouges représentent la régression linéaire pour chaque groupe, avec leurs coefficients de corrélation respectifs.

Ces premiers éléments nous permettent d'illustrer le lien entre les températures atmosphériques (données horaires provenant de la station Pamseb située à Fer-

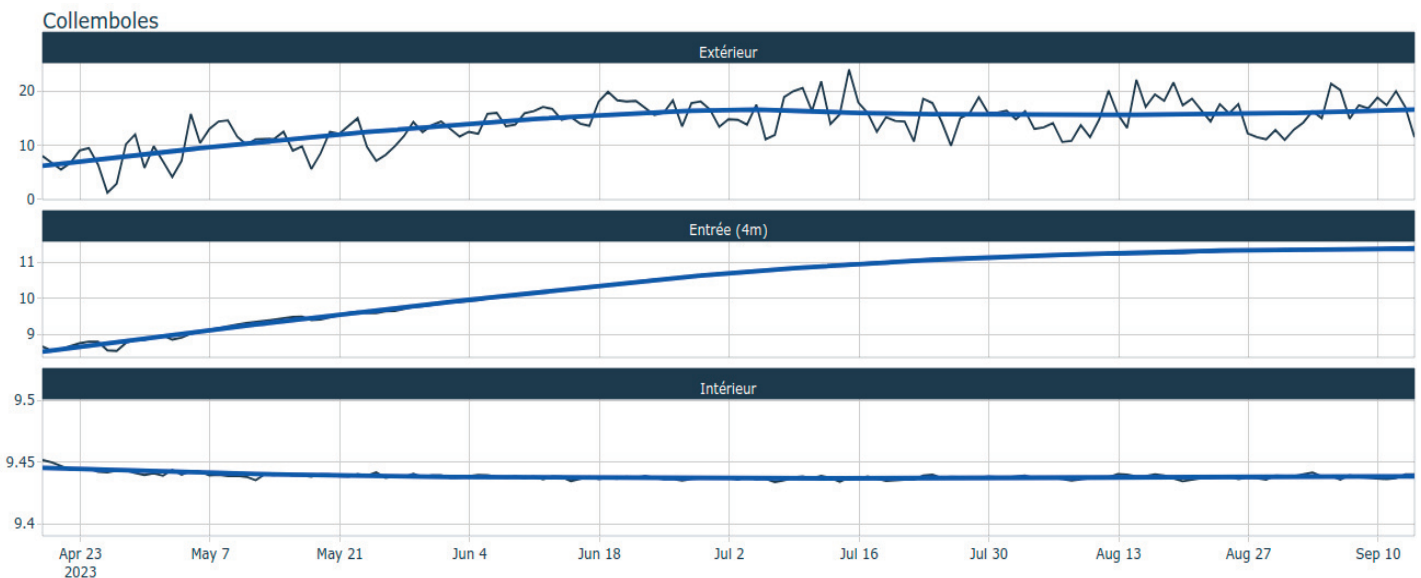
Fig. 8. Profils de températures en surface à la station de Ferrières (haut), à l'entrée de la grotte (milieu) et dans la zone profonde (bas). Les échelles des températures sont adaptées pour chaque localisation, variant de plus de 25 degrés à l'extérieur et de moins de 0.01 degrés dans la zone profonde.

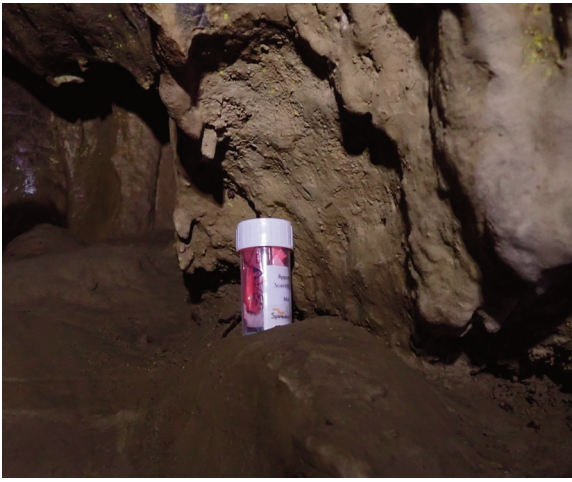
Figure 8: Pour effectuer un suivi à long terme de la température en différents endroits stratégiques de la grotte, des sondes « Niphargus » sont laissées (cachées) sur site pendant plusieurs mois (Photo G. Michel).
