## EFFONDREMENT À BRUGELETTE *Un forage provoque la formation d'un fontis*

Fin décembre 2023, alors que des travaux de forage pour l'étude de la zone de prévention des captages de la SWDE (Gages P1 & P2) sont en cours à Brugelette (Hainaut), un affaissement de 13m de diamètre s'ouvre dans le lit de la Dendrelette. Les eaux de surface (assez chargées en cette période de fort débit) "profitent" de ce fontis pour s'infiltrer jusqu'à la nappe des calcaires, comme le confirme la hausse de la turbidité enregistrée aux captages.

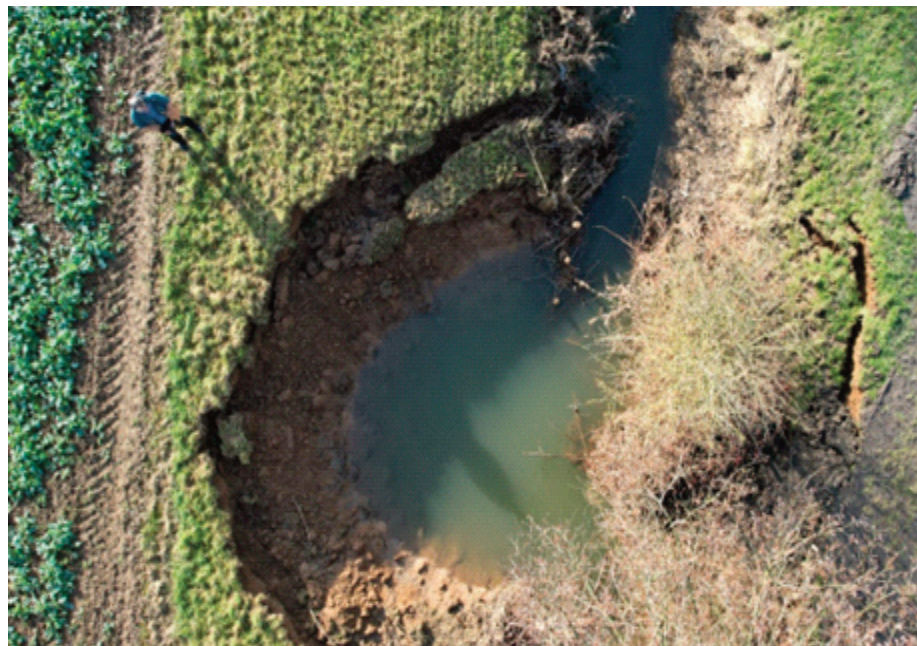
Fig. 1. L'effondrement de la Dendrelette au 29/01/2024 / - relevé par drone - JB Schram

27/01/2024 : L'affaissement forme 1/2 cercle ayant emporté la rive gauche du Rieu de Gages. Les terres en rive droite sont retenues par les racines d'une haie mais devraient basculer. À terme, le trou devrait devenir circulaire (diam. 20m). Aucun point de perte ni tourbillon à la surface de l'eau n'indique qu'une infiltration s'y poursuit. L'affaissement des berges argilo-limoneuses a pu entraîner un colmatage des conduits de soutirage et d'infiltration des eaux.

Quant à la formation de cet effondrement, notre hypothèse est la suivante : lors du forage, le trépan a traversé une couche de sable à galets de huit mètres d'épaisseur (de -12 à -20m). Une partie de ce sable a été excavée par le forage ou a flué vers les fissures dans le karst sous-jacent, formant un vide qui en s'effondrant sur lui-même est remonté jusqu'en surface.

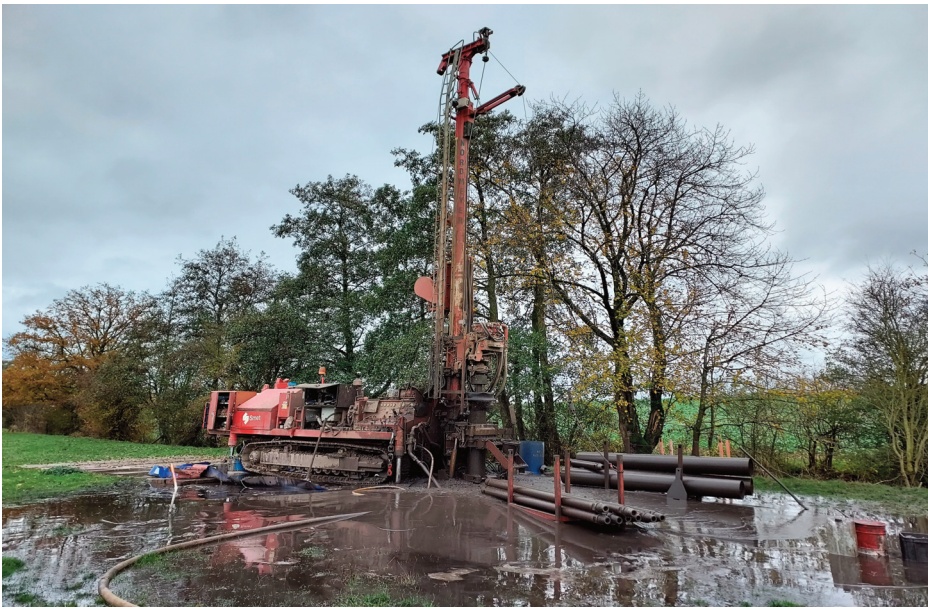
Fig. 3. Forage du piézomètre entamé en nov. 2023. Le ruisseau (représenté par la ligne d'arbres) n'est qu'à quelques mètres – Photo SWDE.

Le 17/11/2023, l'entreprise entame le forage d'un piézomètre. L'objectif est d'appréhender le fonctionnement de l'aquifère et l'alimentation des deux puits de captage (P1 & P2). Les forages font suite à une campagne géophysique ayant délimité des zones plus altérées proches des puits d'exploitation et convenant à des tests de traçage. C'est via les fissures et les drains de ces terrains fragilisés que passe préférentiellement et plus rapidement le flux d'eau.

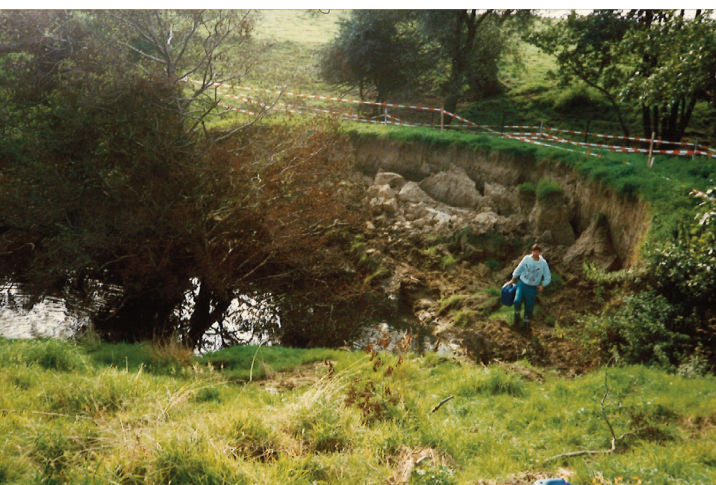
Fig.6. Impressionnant effondrement ouvert en 1997 sur l'axe du rieu des Gages. Il a été complètement remblayé et plus rien n'est visible sur le terrain à cet endroit-là (photo SWDE) - Point B.

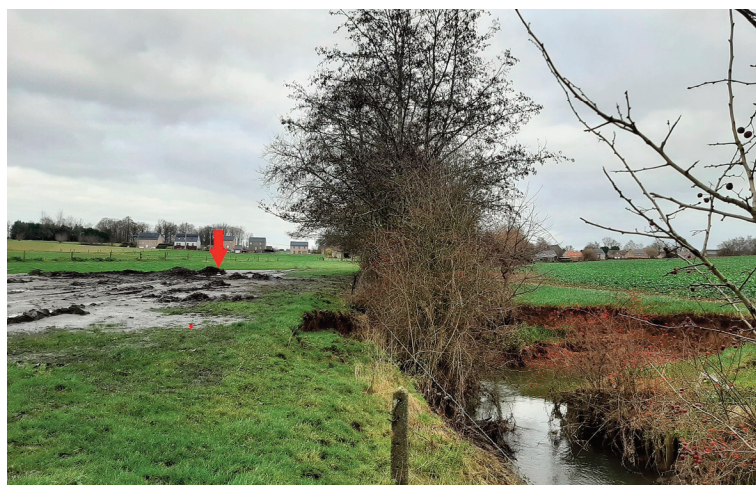
Fig. 7. Affaissement ouvert brutalement quelques jours après le forage du piézomètre (flèche rouge). Photo 23/12/2023, SWDE - Point C/

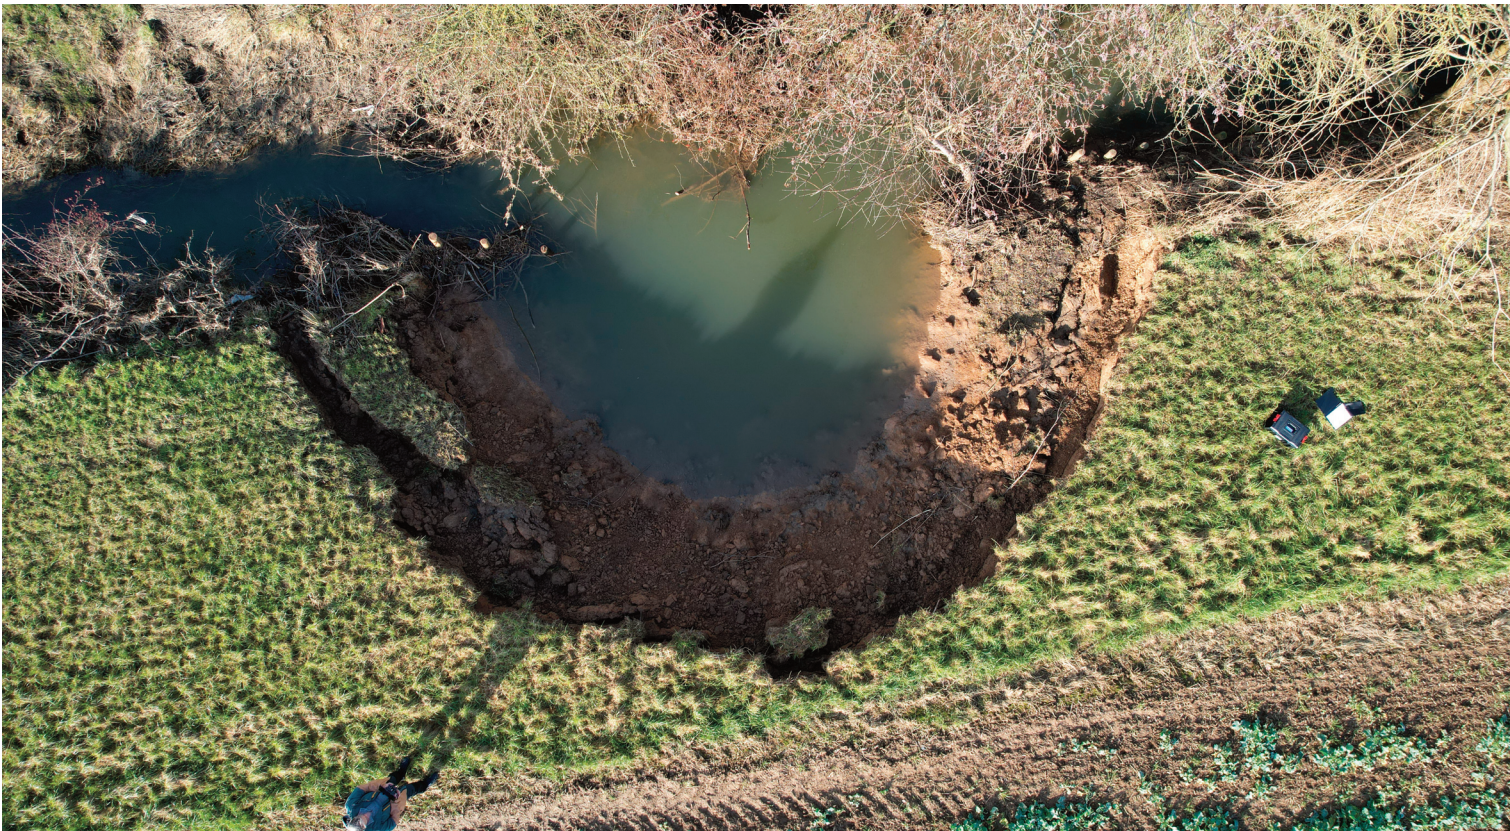
Fig. 8. En février 2024, l'effondrement avait une forme asymétrique, les berges de la rive droite étaient encore en place mais instables (photo JB Schram, 29/01/2024).

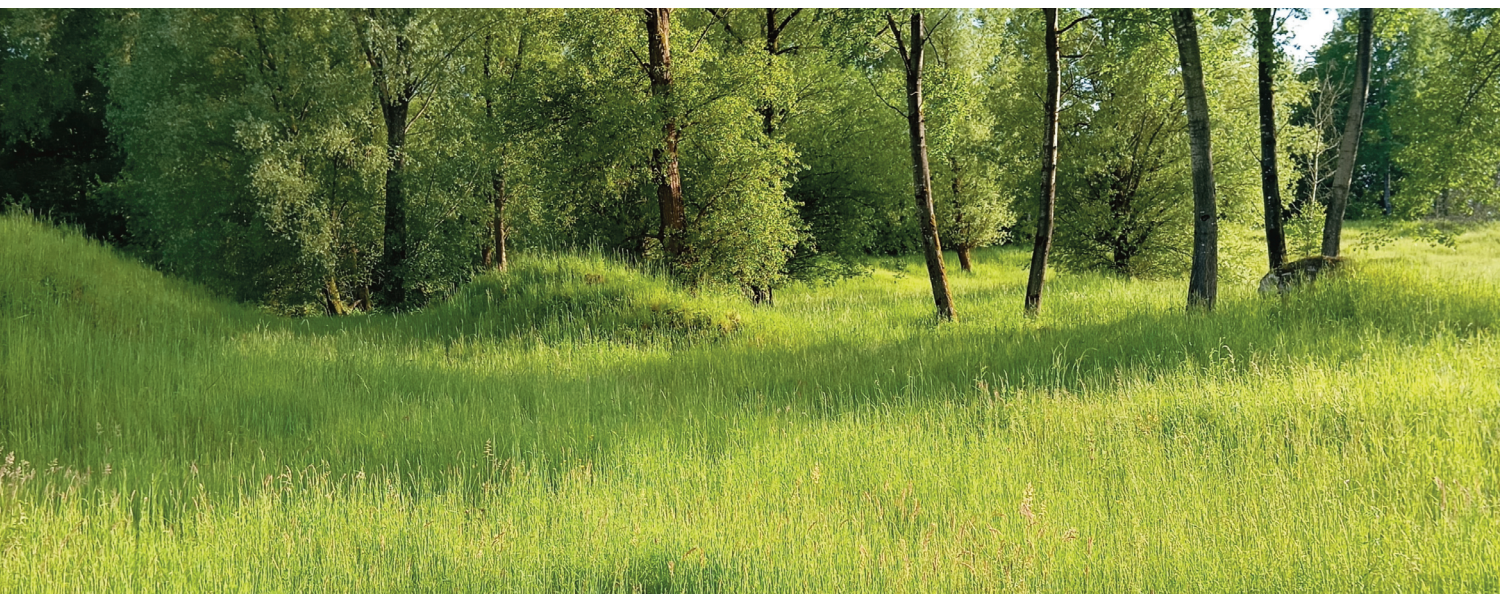
Fig. 1. La réserve englobe l'ancien crassier de la mine et des hauts fourneaux de Musson-Halanzy. Ces anciens terrains industriels au relief très particulier comprennent aujourd'hui une riche biodiversité.

**Le crassier** constitue le vestige le plus visible. Aujourd'hui repris par une végétation de type pelouse calcaire, il a le statut de réserve naturelle domaniale (fig. 1). Sa richesse écologique tient en partie à la nature des sols extrêmement drainants, constitués des déchets calcaires issus de

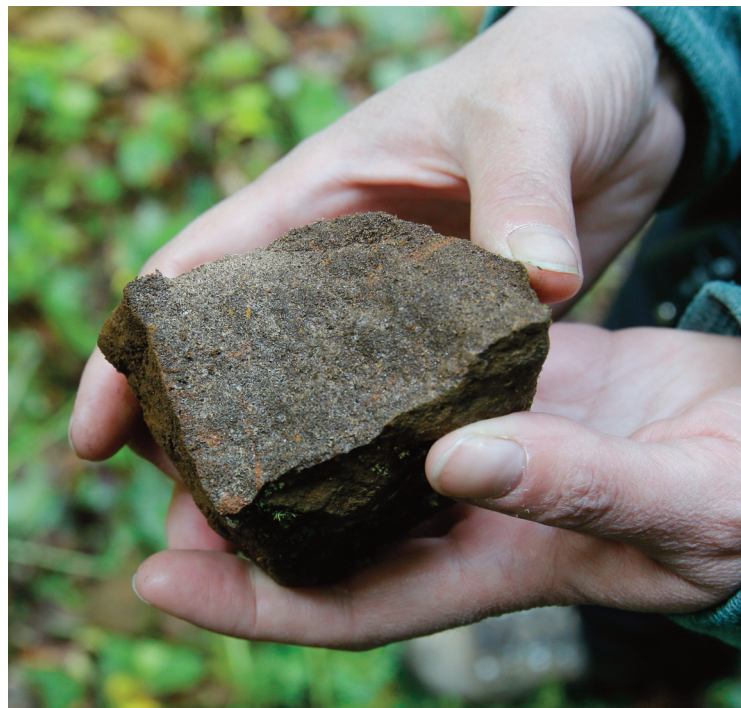
Fig. 2. Bloc de minerai provenant du gisement de Musson.

Le gisement de Musson Halanzy est composé de minette. Ce nom local désigne le minerai de fer oolithique (formant de "petites billes") qui affleure en couches stratifiées dans les couches inclinées des terrains de la cuesta Bajocienne, et sur des épaisseurs plus importantes dans le bassin Lorrain et en Moselle luxembourgeoise.

À Musson et Halanzy, du côté belge de la frontière lorraine, le niveau exploitable de ce minerai ne dépasse pas 1,5 m d'épaisseur. Il est compris dans la formation géologique de Mont-Saint Martin (MSN) selon la nouvelle carte géologique (fig. 3) les deux bandes brunes correspondent à 2 ni-

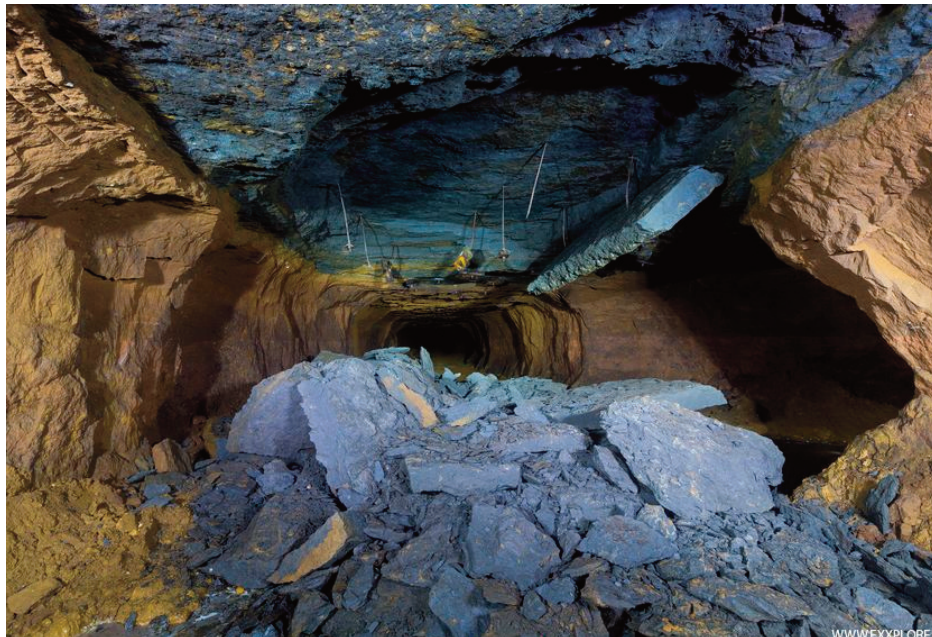
Fig. 4. Effondrement partiel et état inquiétant de la voûte de certaines galeries de la mine d'Halanzy (photo Tchorski - V. Duseigne).

Tout ceci justifie en partie la mise en place de lourdes portes, fermetures et murs: sur tout le secteur, l'accès aux galeries de mine souterraines est aujourd'hui interdit. Seuls les inventaires de chauves-souris ont encore lieu périodiquement dans les deux galeries principales (voir encart).

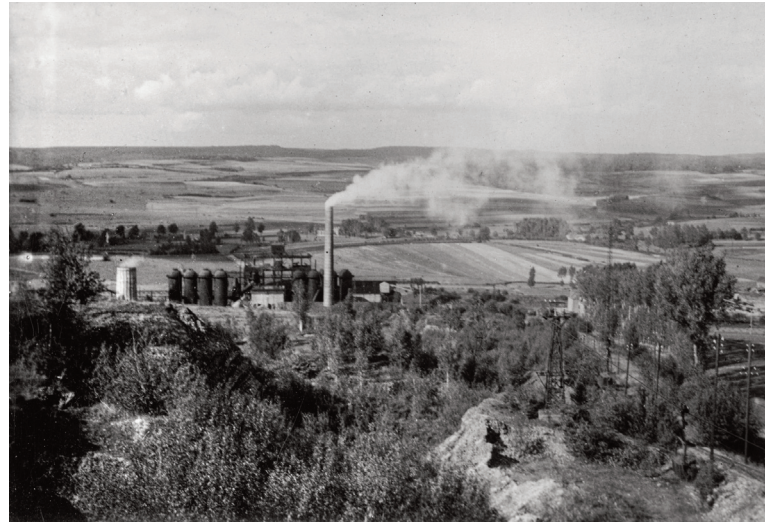
Fig. 6. L'usine de Musson en bordure de la voie de chemin de fer, avec à l'avant plan les descenderies pour transporter le minerai jusqu'au haut fourneau (source archives Musées 4M).

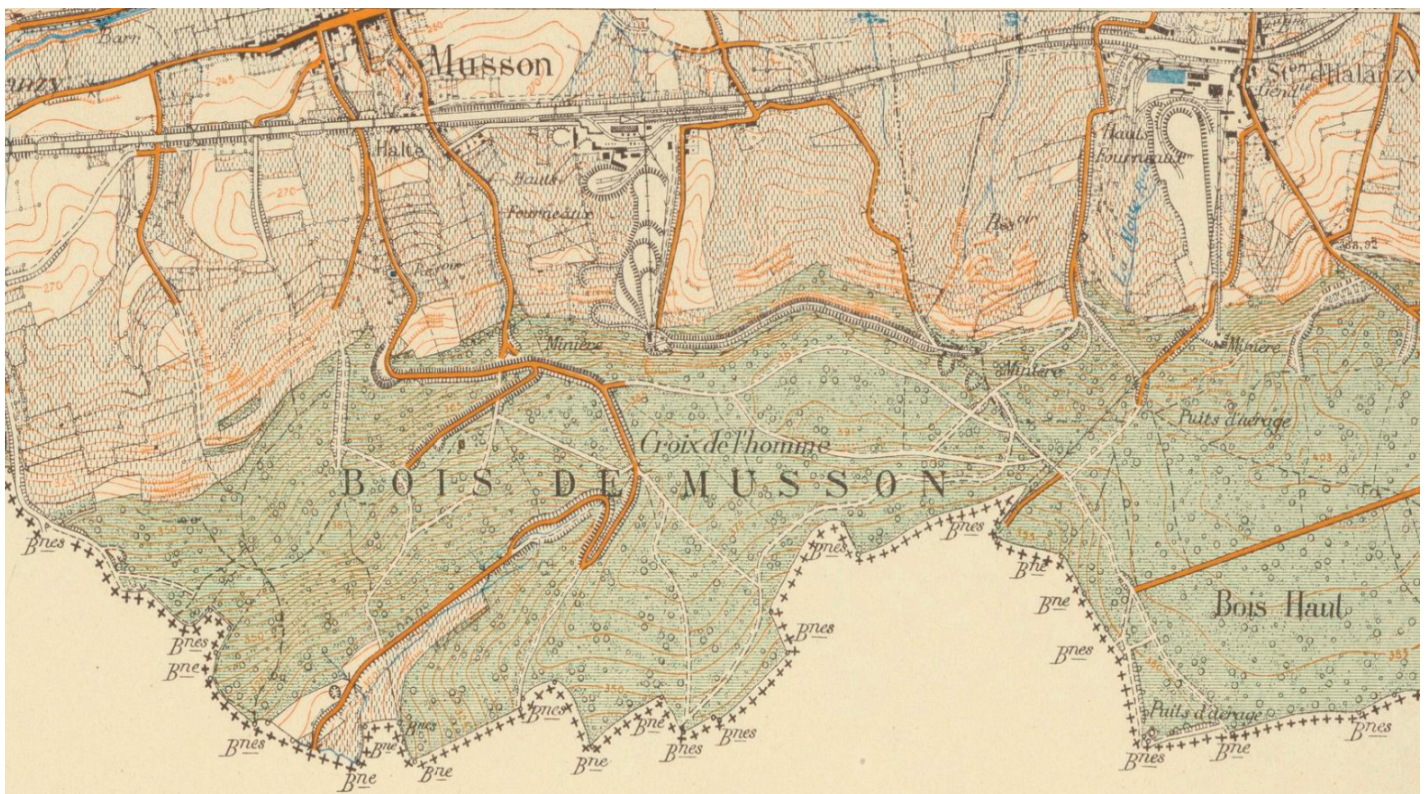
Fig. 9. En 1921, cette carte topographique de l'IGN figure les mines, les lignes de wagonnets et de téléphérique, la route et l'usine, en contrebas le long du chemin de fer. On y constate aussi l'étendue du crassier.

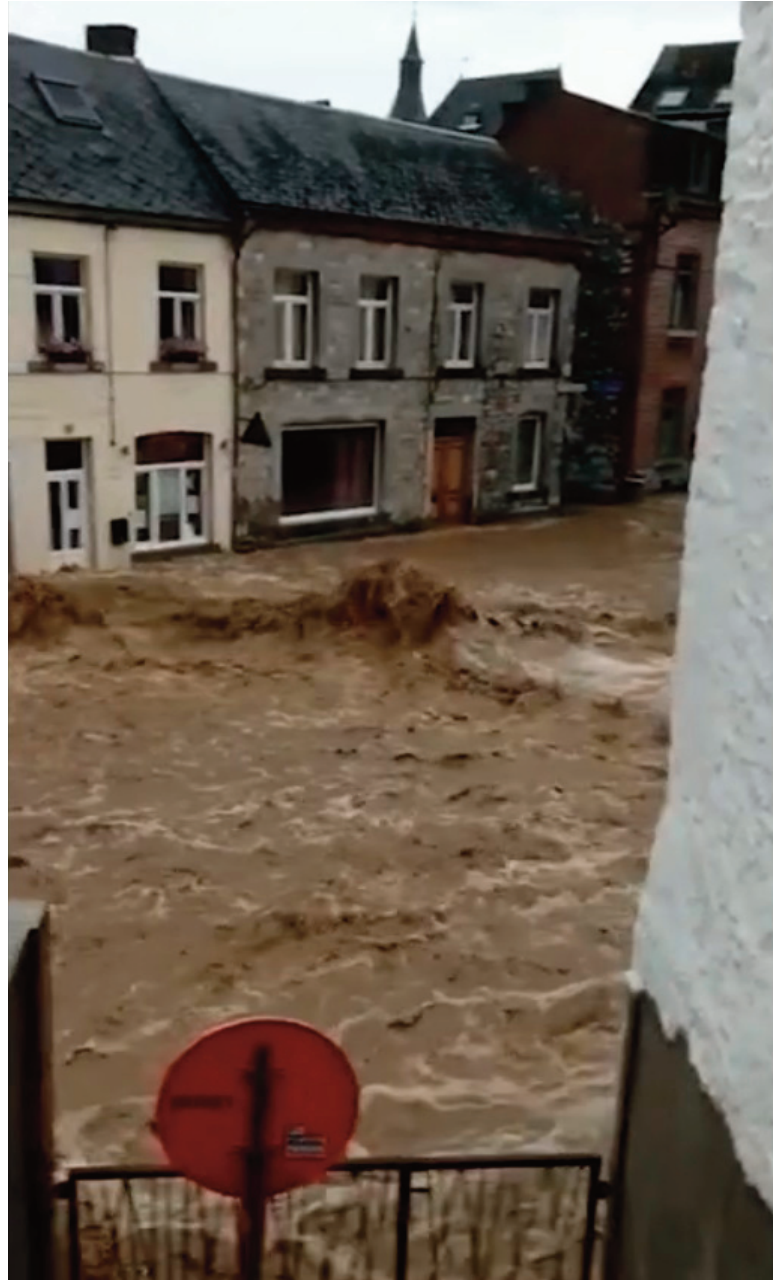
Fig. 1. En quelques minutes, les eaux de ruissellement qui convergent de tout le bassin, aboutissent dans le cœur du village de Bouvignes et transforment la rue Cardinal Mercier en véritable torrent boueux !

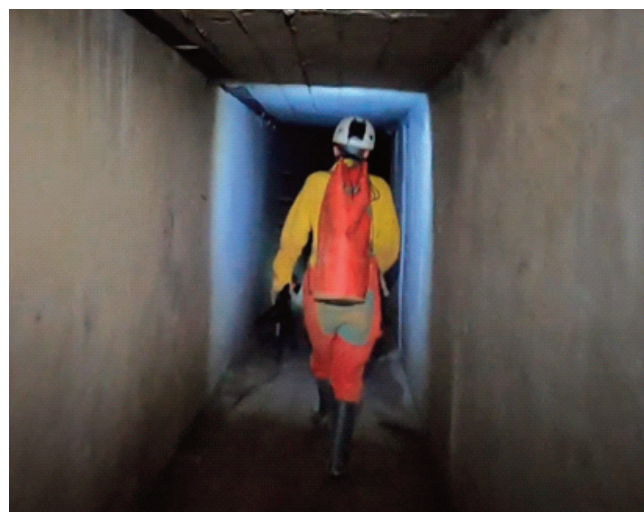
Fig.3. Inspection de l'état du pertuis principal (en amont du village) après la crue (Photo Joel Hosselet).

- En débit normal, la retenue du barrage reste vide. La rivière coule naturellement au fond de la vallée et traverse le barrage par un pertuis. Celui-ci est calibré pour laisser passer le débit maximal que le lit de la rivière peut véhiculer sans risques de débordements.

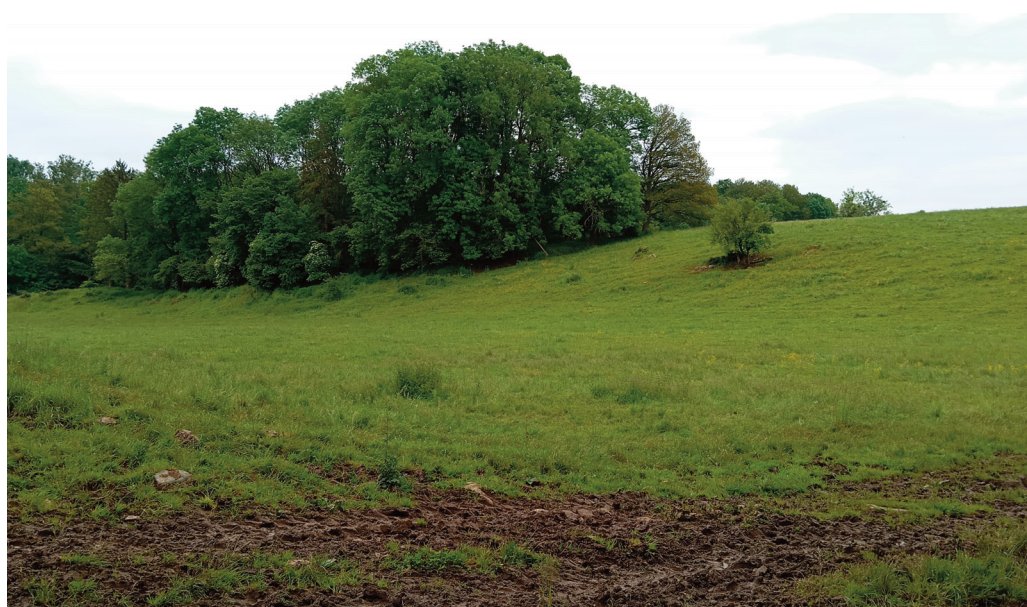
Fig 5. En aval de Sommière, le vallon sec du Rieu de la Vallée est périodiquement parcouru par d'importants ruissellements. Les dépressions karstiques absorbantes dans son fond infiltreront ces apports d'eau et protègent des coups d'eau les terrains situés en aval.

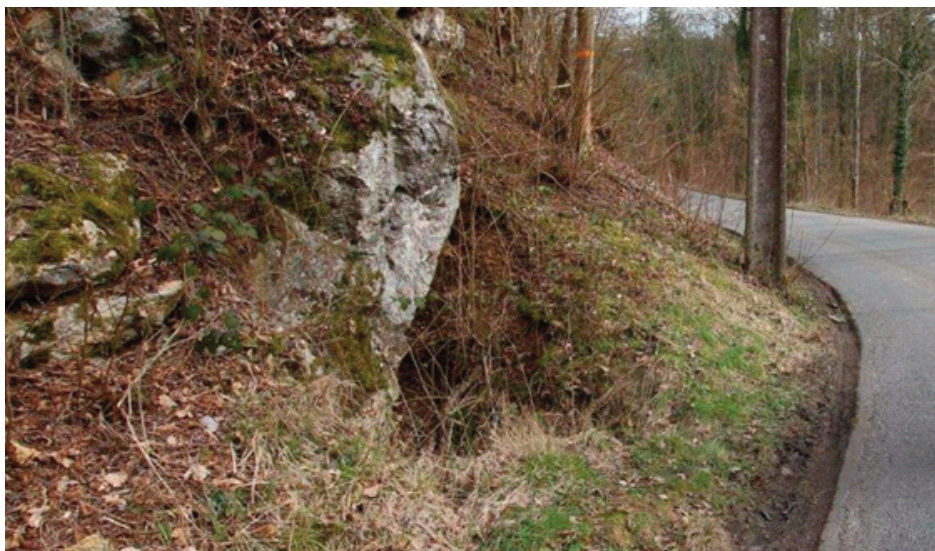
*Fig 6. Le Trou du Tournant pourrait être assez facilement aménagé afin d'absorber une bonne partie des eaux de ruissellement de la route, qui autrement s'écoulerait jusqu'à Bouvignes.*

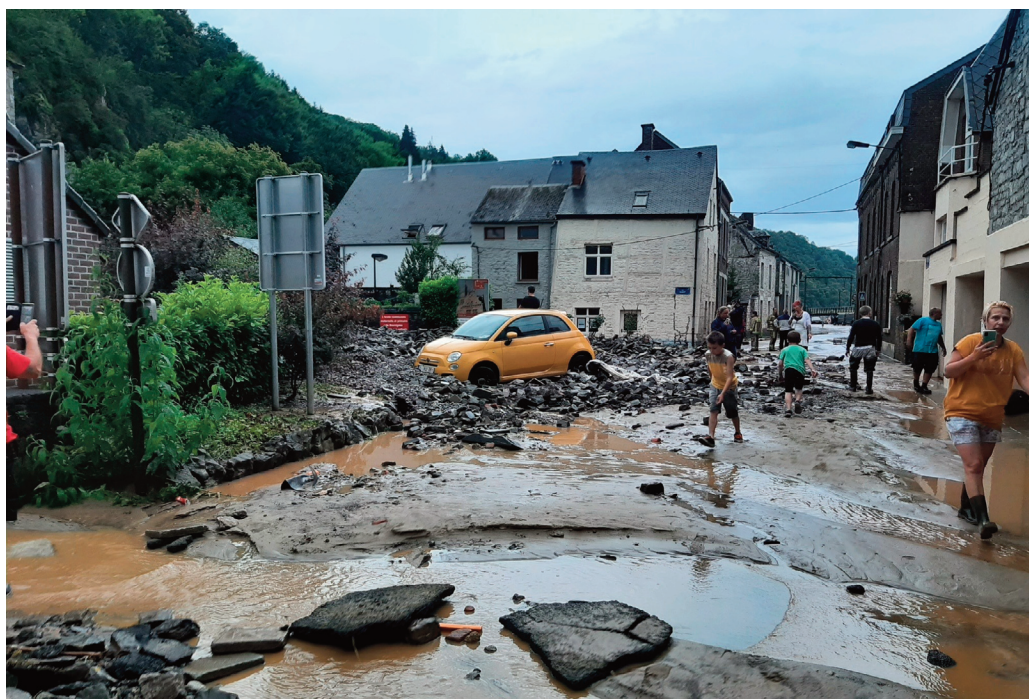
*Fig 7. Bouvignes, quelques heures après la crue. Si l'eau se retire aussi vite qu'elle est venue, la boue et les pavés arrachés par les flots font le plus gros des dégâts.*

Les dégâts causés par les ruissellements sont liés aux coulées de boue qui accompagnent les crues. L'application de bonnes pratiques agricoles (éviter de laisser des terrains à nu, planter des haies, limiter les cultures sur des parcelles trop pentues...) peuvent freiner ces processus d'érosion.

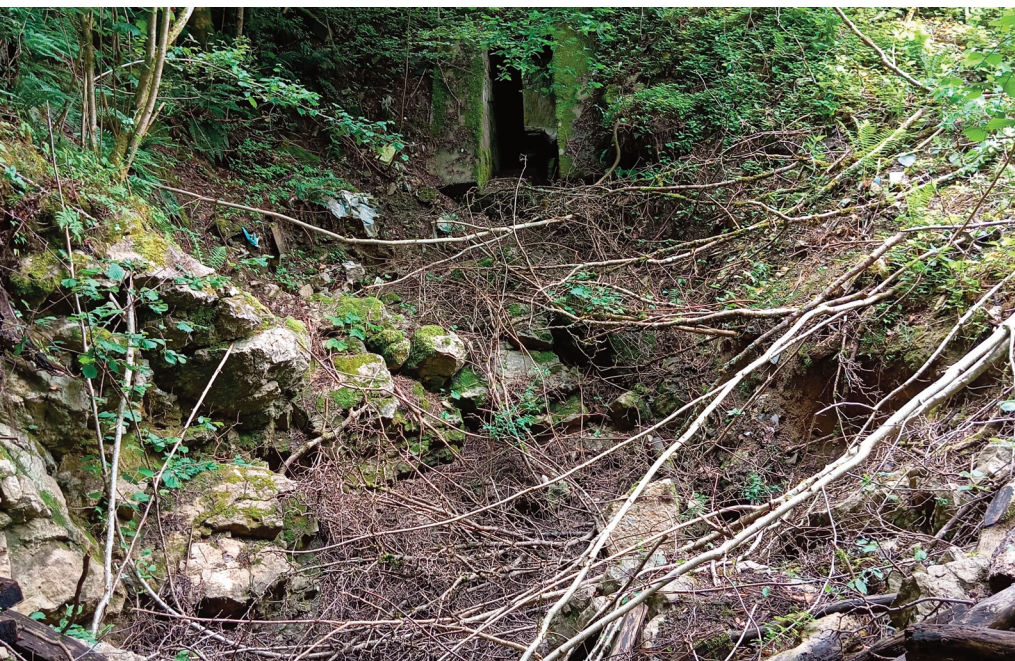
Fig 8. La dépression rocheuse du Tournant (538-004) située en contrebas d'une conduite bétonnée peut y déverser d'importants volumes d'eau.

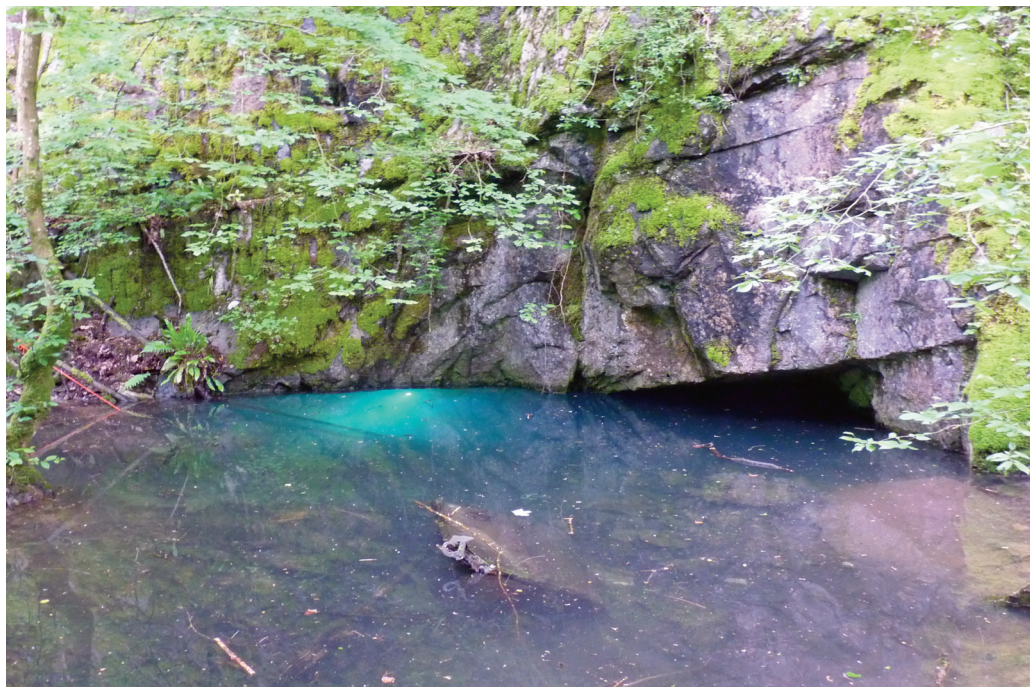
Fig. 1. Exploration en plongée de la partie souterraine noyée de la carrière, lors d'une plongée de reconnaissance pour dresser la topographie du réseau souterrain (photo JP Courmont).

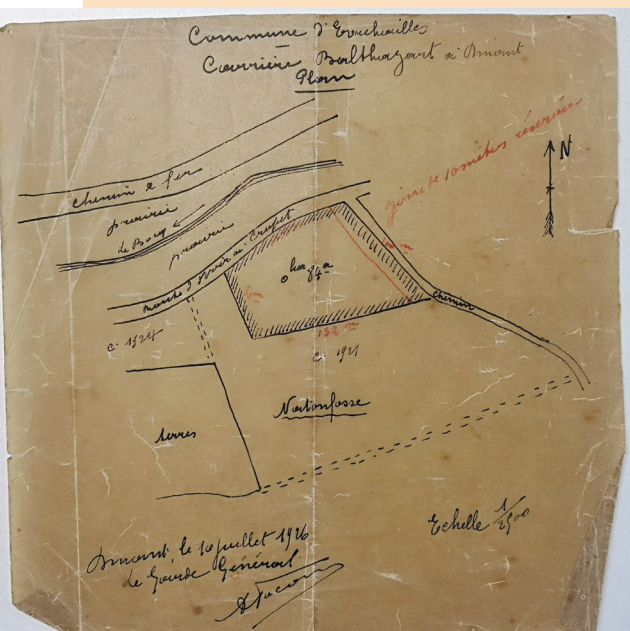
Fig. 4. Plan cadastral (1926 - Achives de l'Etat) délimitant la zone d'extraction de la carrière.

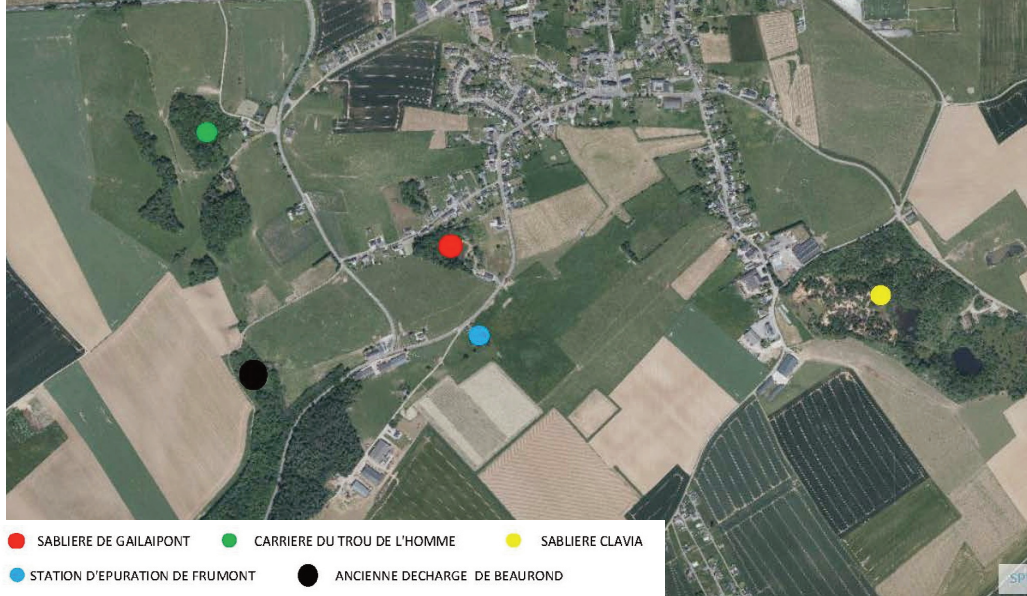
Fig. 3. Localisation au sud du village de Onhaye des sites d'extraction (sablières et carrières) décrits dans l'article. On repère ces zones qui sont généralement boisées au milieu des champs et des pâtures.

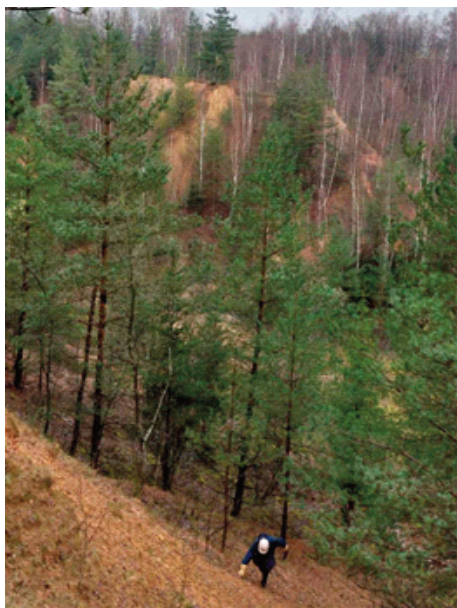
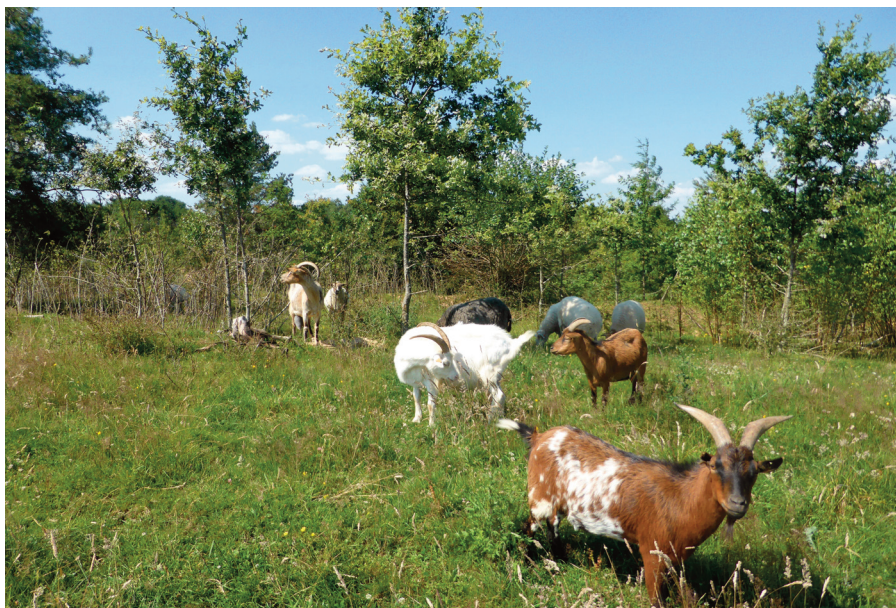
Fig. 2. La sablière de Clavia - à gauche: les parois très raides laissent voir des sables aux multiples couleurs (photo JP Liegeois). à droite: l'entretien du site et le maintien d'espaces ouverts est confié aux chèvres (photo Natagriwal).

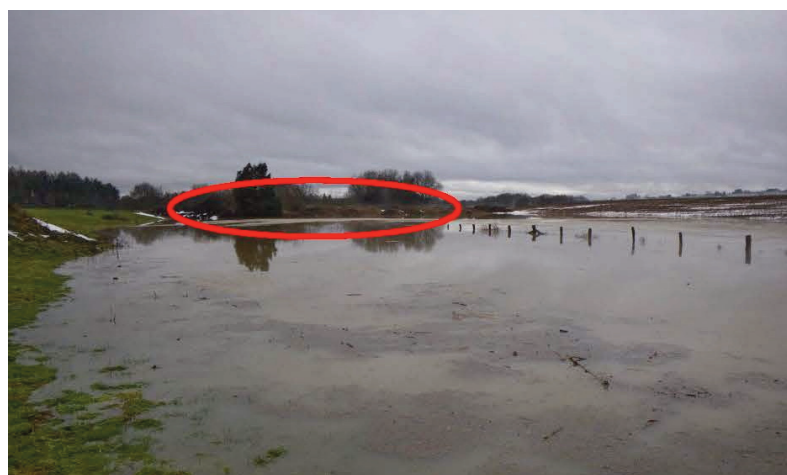
fig 4. La décharge barrant le vallon de la Noire Fontaine et provoquant des inondations dans la pâtures en amont (photo JC Garigliany).
