Pour l'article central de votre Eco karst, nous poursuivons la description des différents types de mouvements de terrain : après les glissements de terrain (sept. 2024), nous vous détaillons les processus à l'origine des **éboulements de parois rocheuses**.

MOUVEMENTS DE TERRAIN EN WALLONIE 2/ Les éboulements de parois rocheuses Contrainte géologique majeure en Wallonie

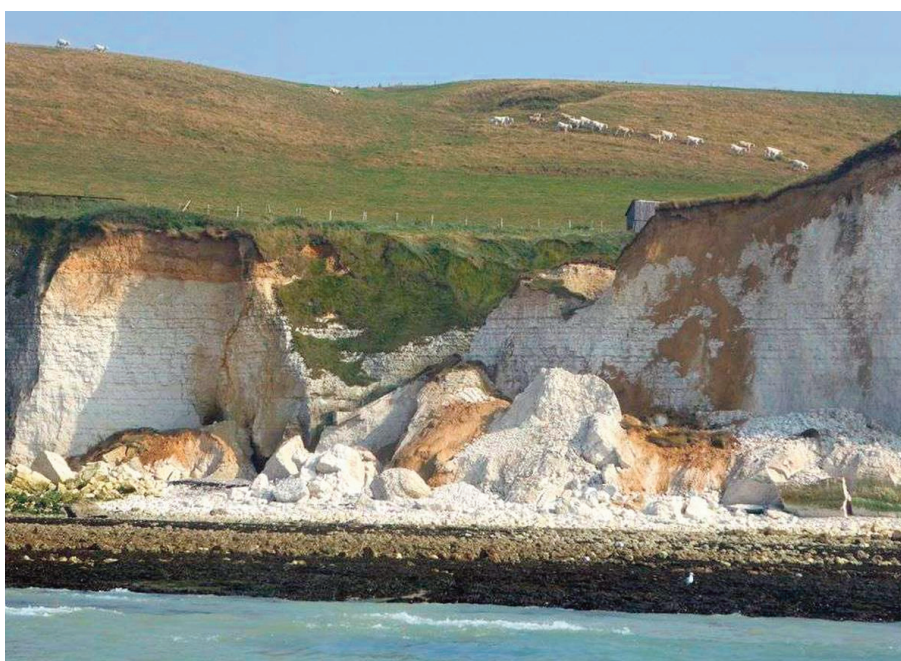
Fig.01. Les falaises de craies (Petites Dalles en Normandie) connaissent des éboulements massifs; ce phénomène est loin de se limiter aux zones côtières (photo facebook).

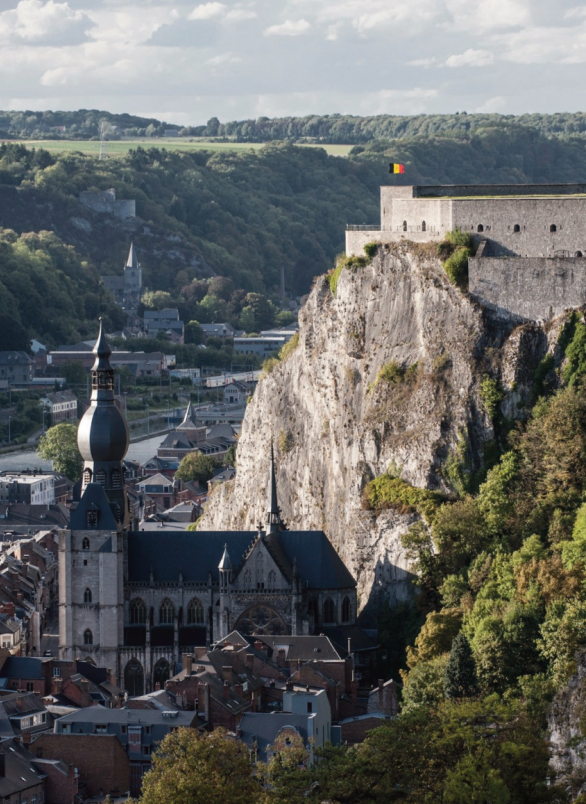
Fig. 2. Le coeur historique de la Ville de Dinant à été construit au pied d'une impressionnante falaise, affectée périodiquement par des déboeulements (RTBF).

La ville de Dinant est surplombée sur une grande partie de son développement par une longue falaise de calcaire viséen (formations de Lives et de Neffe) - voir fig 2. En amont, ce sont les calcaires tournaisiens (formation du Bayard, d'âge Ivorien) qui, avec leur stratification verticale, forment deux "tartines" et une aiguille, le rocher Bayard (fig. 6).

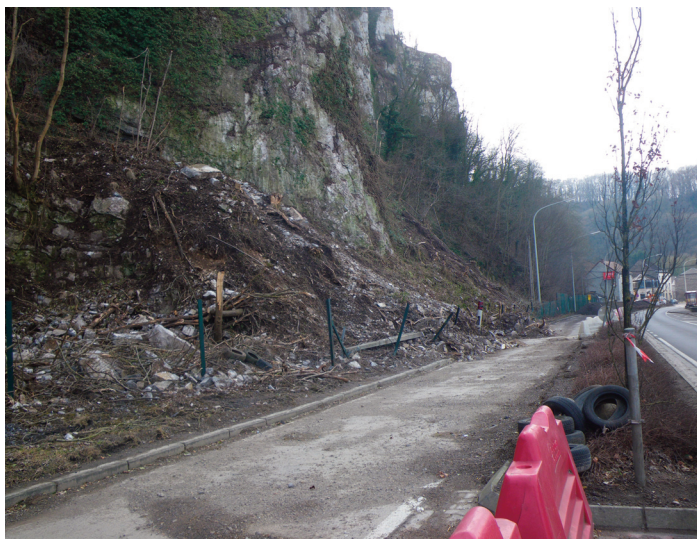
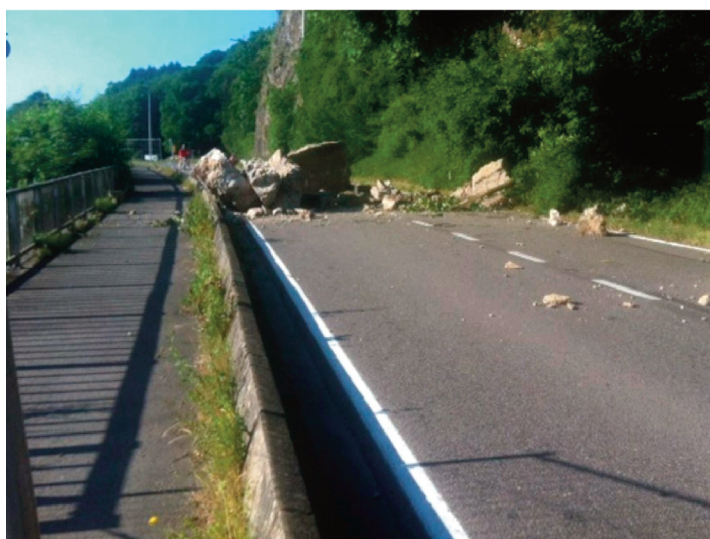
Fig. 4. Exemples d'éboulements affectant la vallée de la Meuse: 4.a./ paroi rocheuses peignée et grillage de protection placé pour éviter la chute de blocs sur la route nationale du fond de la Vallée à Thon Samson. 4.b/ Anhée blocs ayant baré la route à 4 bandes (Photo V. Vautron RTBF).

Les routes (et les lignes de chemin de fer) qui longent la Meuse, entre Dinant et le nord de Namur, sont très exposées au risque d'éboulement. La liste des incidents récents est longue, citons en exemples : Lustin en 1989, Yvoir en 2006, Thon-Samson à Andenne en 2009 (fig 4.a), Anhée sur la N92 en 2017 (fig. 4.b).

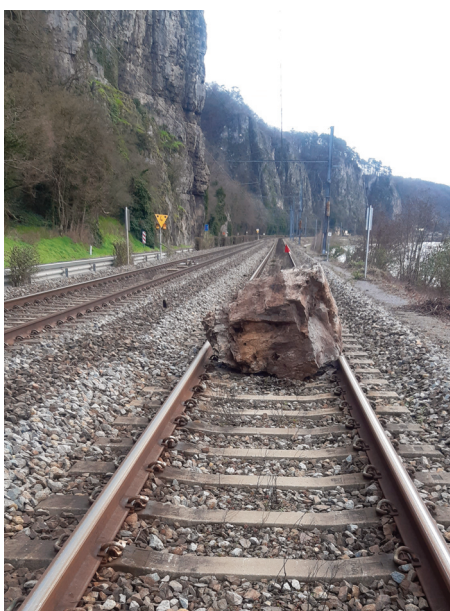
Fig.5. -blocs de plusieurs tonnes entravant la voie de chemin de fer à Marche-les-Dames (Photo, L. Funcken, 2021)

Plus en aval et au nord de Namur un important éboulement coupe la N 617 à Amay le 11 août 2018, Marche-les-Dames sur la N959 et la ligne 125 (Infrabel) le 13 mars 2021 (fig. 5), Huy sur la N641 le 23 septembre 2023.

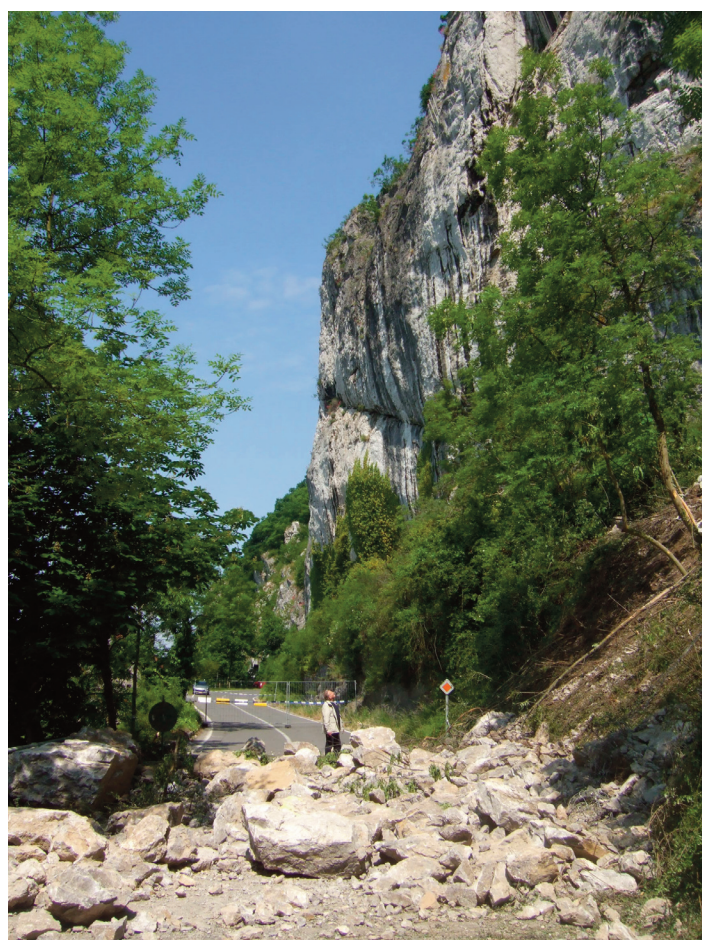
Fig.10. Frênes: éboulement de 2008 ayant bloqué la route en bordure de la Meuse pendant des semaines (Photo CWEPPSS)

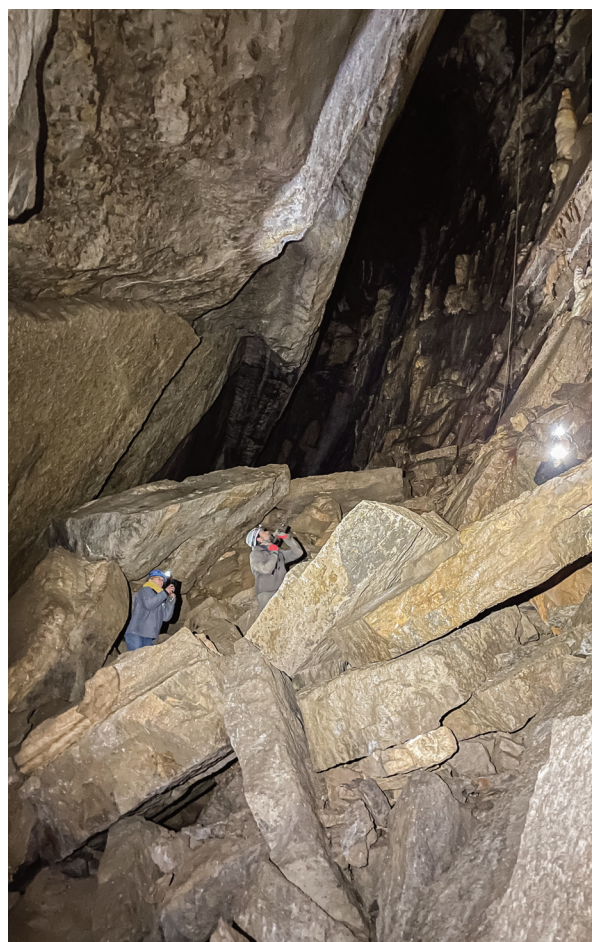
Fig. 13. Éboulement de paroi dans la galerie principale de la grotte de Hotton (Photo. Charles Bernard)

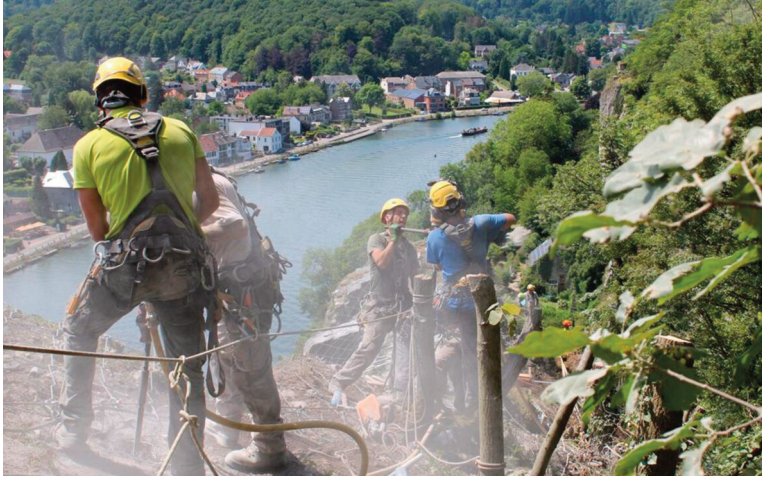
Fig. 14. Rochers de Fresnes - travaux de consolidation en 2019, à la suite de l'éboulement de 2018

Dix ans plus tard, le **25 août 2018**, un camion passe sur cette même route et reçoit un moellon qui, tombé une seconde plus tard, aurait entraîné des conséquences bien plus graves qu'une bosse dans le capot (fig. 9). Le phénomène semble bien récurant pour les autorités qui parlent dans la presse de « gravas qui tombent les uns après les autres sur la route ». Des travaux de sécurisation de certaines parties du rocher de Frênes ont été réalisés par le SPW-MI en 2018 et 2019 sur le tronçon de la N947 exposé au risque de chute de rochers. Ces travaux ont consisté en la pose de filets plaqués.

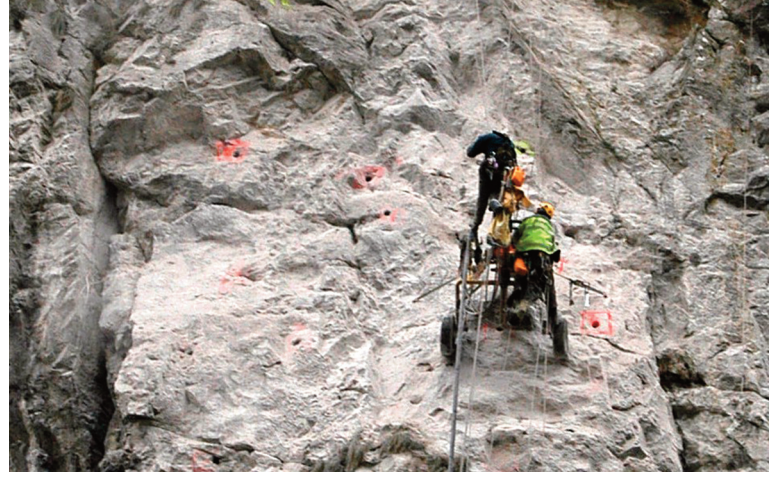
Fig. 15 Travaux en pleine paroi (placement de broches - photos L. Funcken)

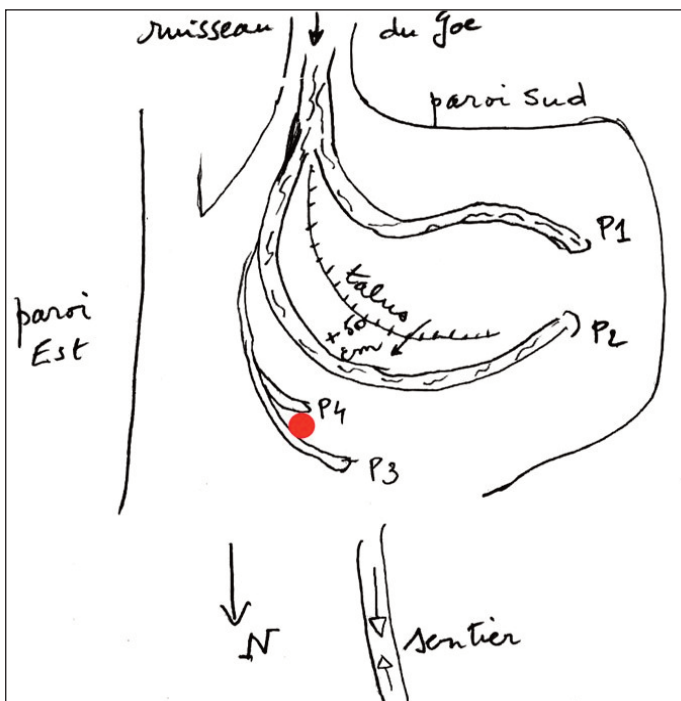
Fig. 1. Le point rouge localise le nouveau phénomène à proximité de la paroi Est de l'ancienne carrière

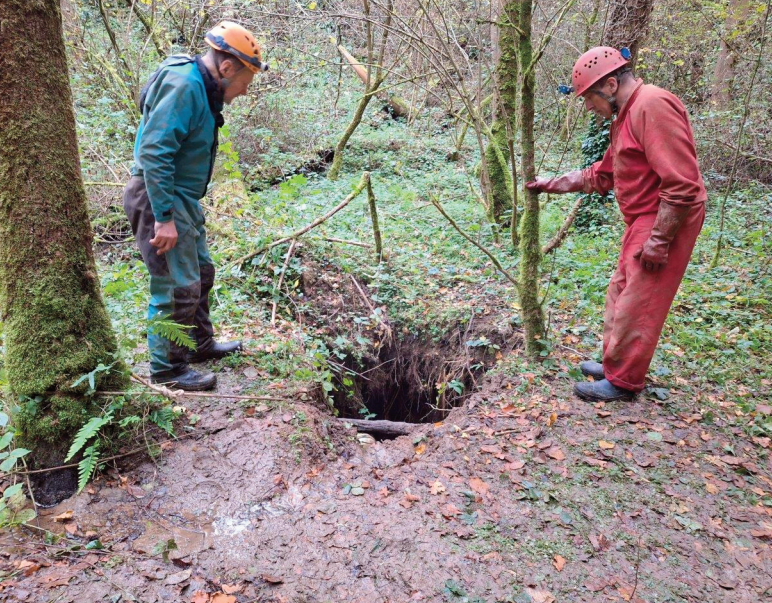
Fig. 3. découverte entre la P3 et le P4 (pertes) de cette ouverture de 2m de diamètre donnant accès à un puits vertical et à la suite du réseau (photo P. Dumoulin - nov. 2024)

Notre surprise est grande : à même le sol dans le petit lit du cours d'eau, nous découvrons un trou béant de 2 m de diamètre engouffrant toutes les eaux du ru. En se rapprochant (prudemment quand même) du bord on constate que le trou a l'aspect d'un aven de 8 mètres de profondeur. Tout-à-fait vertical, et avec un grand volume intérieur.

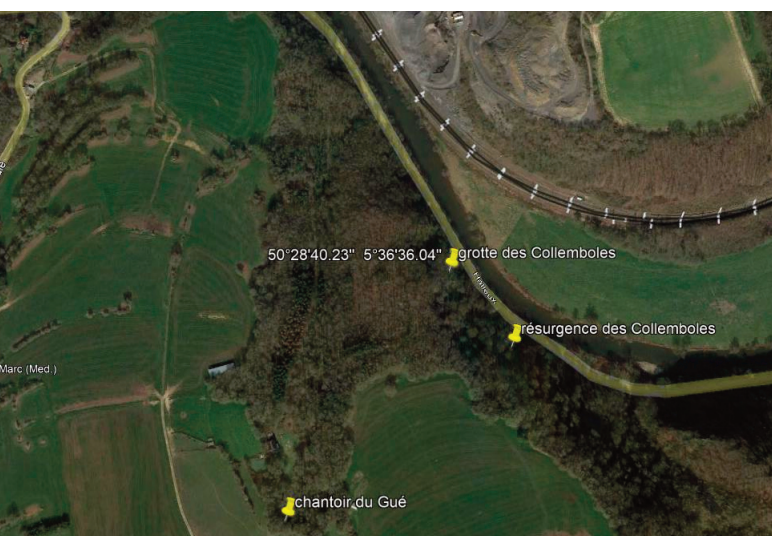
Fig. 4. Vue Google Earth du système karstique Goé-Collemboles

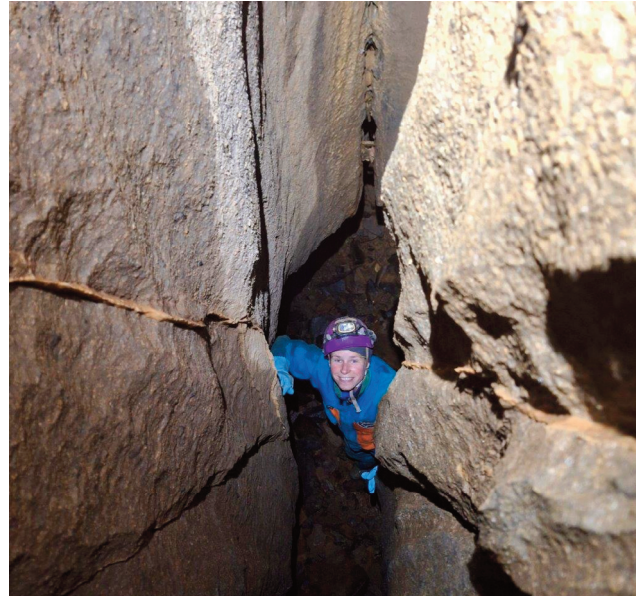
Fig. 7. parois travaillées par les eaux, en bas du ressaut qui suit la zone du puits d'entrée (Photo P. Dumoulin)
