Editorial

CHANTOIR DE SÉCHEVAL (AYWAILLE) Risques de colmatage et d'inondations en cas de crue

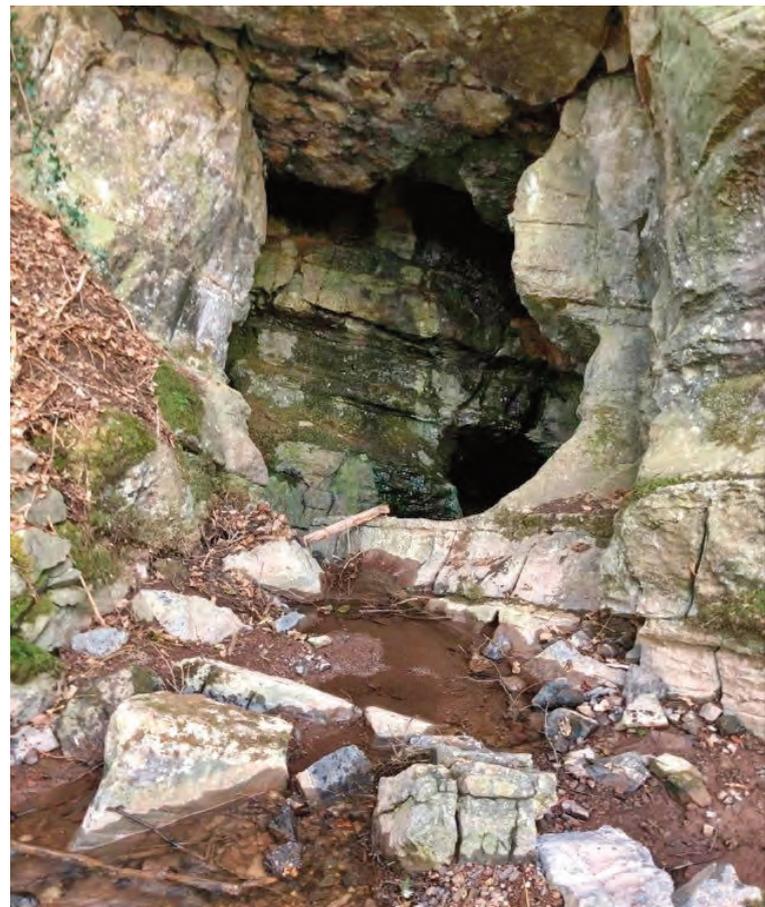
Fig.01.Porche d'entrée de Sécheval. À l'étiage, difficile d'imaginer un problème d'inondation : le ruisseau se limite à un fin filet d'eau qui se perd quelques mètres en amont du porche (photo mars 2022).

Ces colmatages répétés ne limitent pas seulement l'accès aux spéléologues, mais réduisent aussi drastiquement la capacité d'absorption du chantoir. Le dernier état des lieux, effectué fin septembre 2024 par deux spéléologues du C7-CASA, est préoccupant à cet égard : plusieurs secteurs du réseau souterrain sont totalement bouchés et seul un fin filet d'eau arrive difficilement à s'y infiltrer.

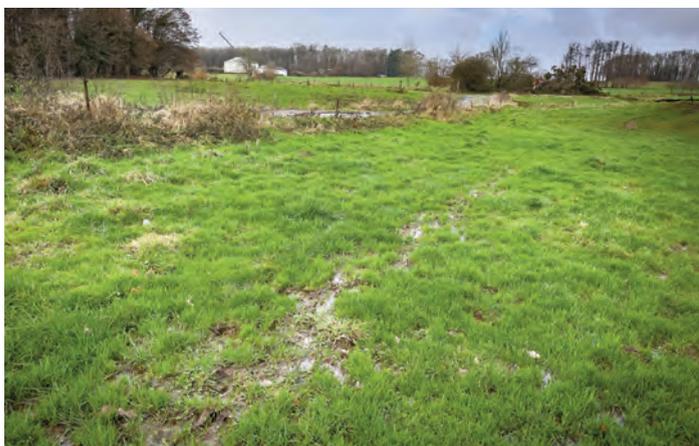
sellement issues du versant et du chemin de Tavier qui concentre et canalise ces eaux. C'est la dépression absorbante de Baugnée (491-090) photo 6.

Photo 6 : La zone d'absorption avec en arrière-plan le chemin qui draine les eaux.

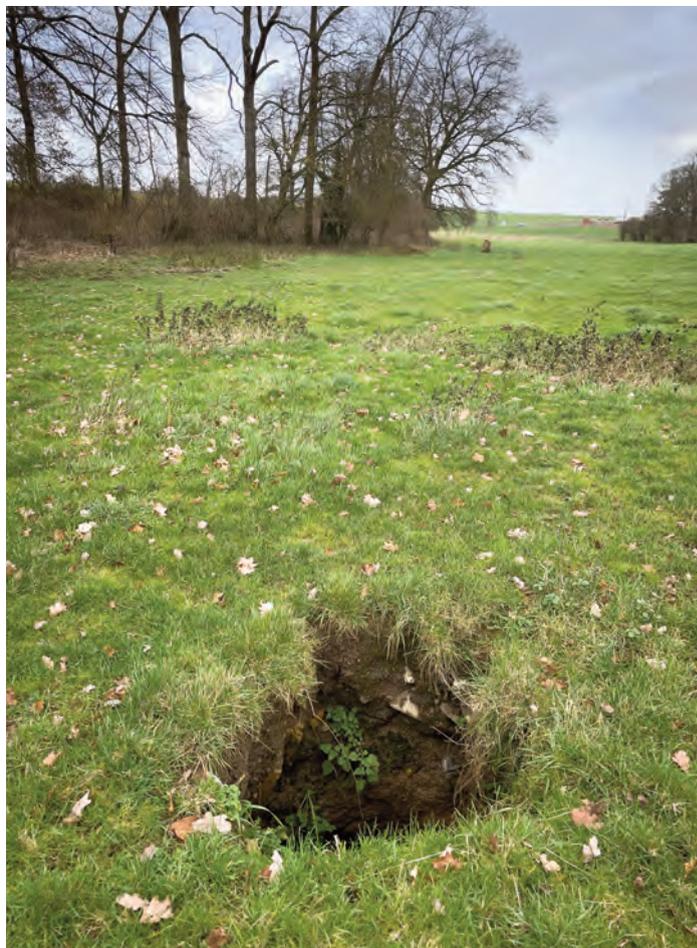
Enfin, un peu plus en aval, dans la prairie juste en contrebas du bois aux extractions, s'alignent une série de fontis, les pertes de la prairie (491-021), photo 7, qui sont à chaque fois soigneusement remblayés par le fermier... mais en vain car ils rejouent régulièrement mettant parfois à

Photo 7 : Un fontis avec en arrière-plan le bois des anciennes extractions.

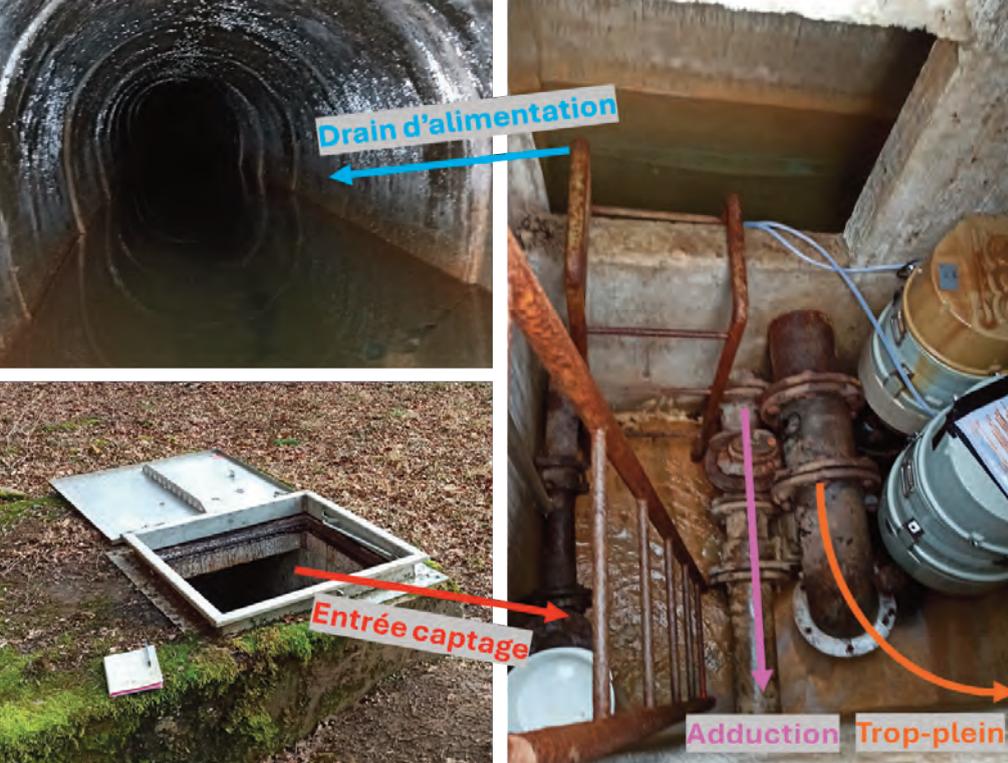
Fig. 1. La chambre captante de Payenne se situe à la terminaison d'une galerie drainante de 18m de long (buses ovoïdes en béton). Les eaux captées sont ensuite dirigée gravitamment vers la chloration (et l'adduction) ou rejetée a la rivière (trop-plein).

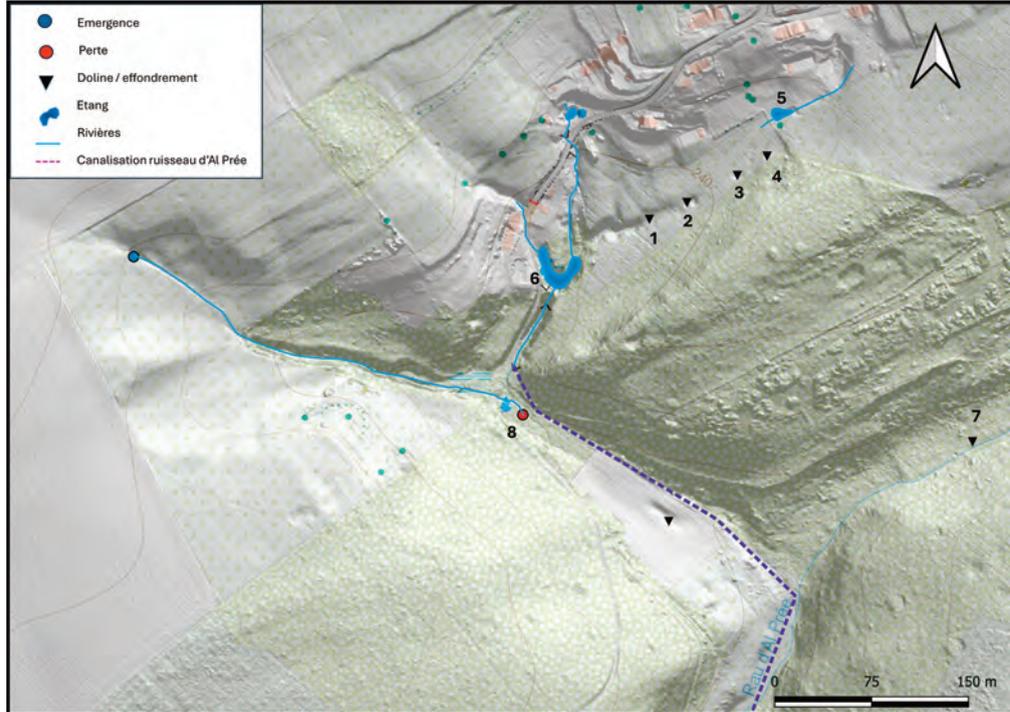
4 dolines alignées sur l'axe principal du vallon sec sont renseignées dans l'Atlas du Karst Wallon (sites 545-095 - points 1 à 4 sur la fig 03) Elles ont été observées et inventoriées en 2013 lors de l'actualisation de la monographie karstique de la Lesse aval. Ces dépressions sont séparées les unes des autres par une trentaine de mètres et présentent des tailles croissantes d'amont en aval avec une profon-

Fig. 3. Localisation des phénomènes karstiques affectant le système de Grande Trussogne; ils se situent dans le bassin d'alimentation du captage (plus au sud) et sont donc à surveiller.

La présence d'un écoulement d'eau pérenne à l'aval de l'étang mérite d'être surveillé et suivi. Un tel point d'infiltration pendant une longue période peut engendrer du soutirage et des affouillements/effondrements dans la prairie en aval. Ce type de perte mettant en connexion directe les eaux de surface et les eaux souterraines représente par ailleurs risque pour la qualité de la nappe et donc pour les eaux du captage de Payenne.

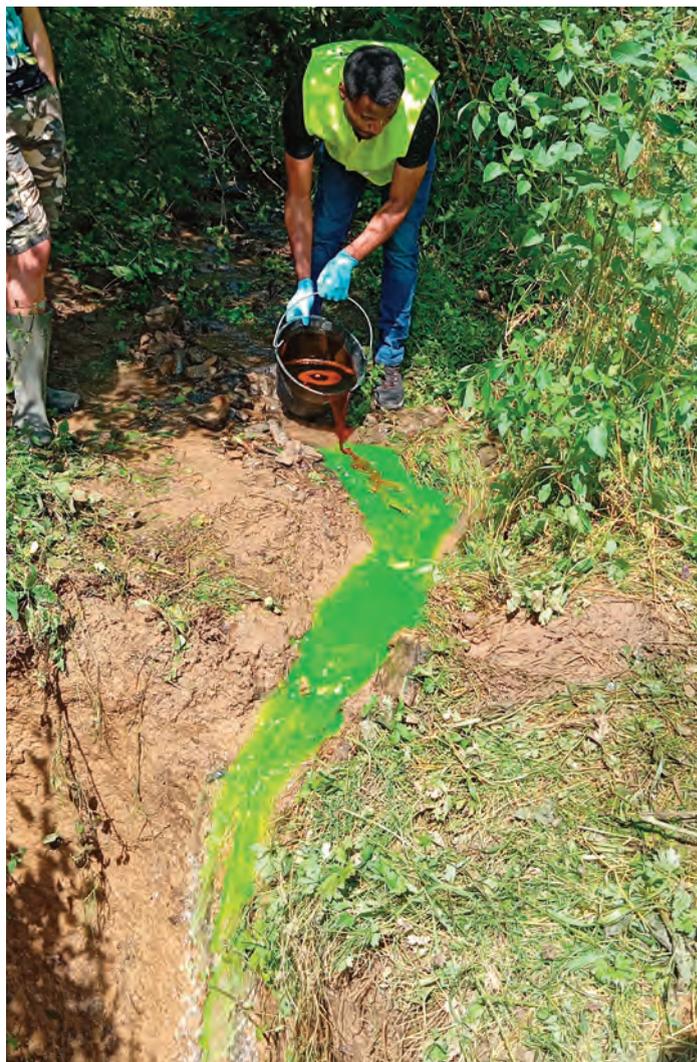
Fig. 7a. Traçage réalisé depuis la perte aval de Grande Trussogne en juillet 2024.

Ce chanoir se présente sous la forme d'un trou d'environ 2 m de diamètre et de 1,5 à 2 m de profondeur. Son alimentation a probablement été pérenne en 2024 (année particulièrement humide). Lors de fortes précipitations, la perte peut saturer, le niveau d'eau atteignant pratiquement le bord, mais aucun débordement n'a pu être observé lors de nos investigations sur le site (voir fig. 07b).

Nous pensons en particulier à la Perte Aval de Grande Trussogne (voir site 545-125) qui mériterait de faire l'objet d'une nouvelle campagne de traçage, dans des conditions plus favorables et avec une quantité plus importante de traceur.

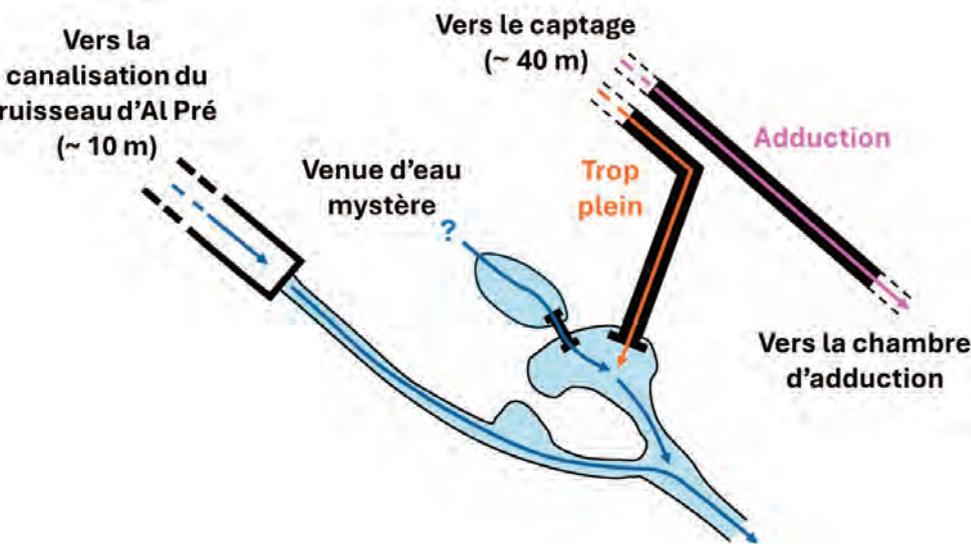
Fig. 8. Une quarantaine de mètres à l'aval de la chambre captante, des eaux de provenance et de nature différentes se rejoignent pour former le cours aérien du ruisseau d'Al Pré.

Une fuite dans la conduite reliant le captage et la chambre de chloration n'étant pas impossible, un « mini » traçage a été effectué depuis le captage. Nous avons procédé à l'injection de 5 g de traceur dans le tuyau du trop-plein quittant la chambre captante pour évaluer à l'œil si le traceur passe par la venue d'eau latérale. La restitution n'a été observée que dans le trop-plein après 1 min 15 sec, avec une coloration intense pendant 4 minutes et un retour à la normale après 10 minutes.

En résumé la venue d'eau latérale en aval du captage montre une eau pratiquement identique à celle du captage sans pour autant passer par la cuve de celui-ci. Il est donc probable que les deux venues d'eau soient alimentées par un même aquifère et que le drain du captage ne capte pas l'entièreté de cette émergence.

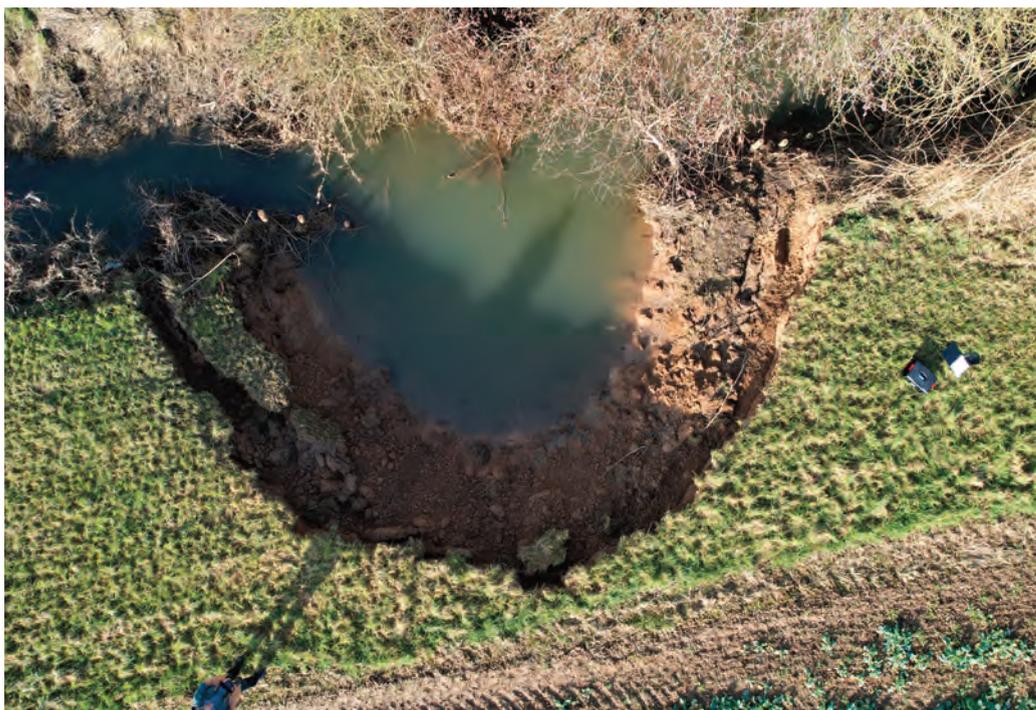
L'Effondrement de la Dendrellette (387-013) s'ouvre 50m en amont du précédent, le 22.12.2023, de nouveau à la suite d'un forage. Le trépan traverse une couche de sable dont une partie est excavée flue dans le karst sous-jacent, formant un vide qui en s'effondrant remonte jusqu'en surface sous la forme d'un fontis de 13m de diamètre. L'affaissement des berges argilo-limoneuses entraîne un colmatage et bloque l'engouffrement des eaux. (Michel, 2024. EcoKarst n° 136 & fig 05)

Fig.05. L'effondrement de la Dendrellette formant un demi-cercle sur l'axe du cours d'eau. Survol par drone à 20m de hauteur (JB Schram, janv. 2024)

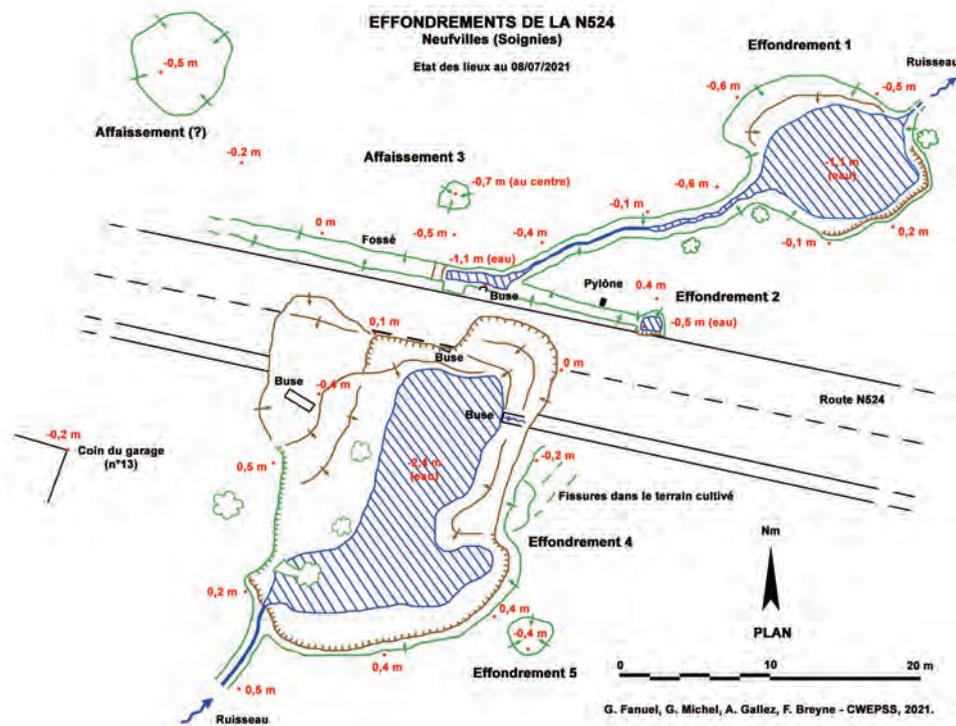
(388-016) et l'Effondrement de la Route de Montignies (388-017) à Neufvilles (Soignies) font partie des 4 phénomènes récents (2021) qui se sont développés de part et d'autre de la route de Montignies et du ruisseau des Prés à Rabisse. L'excavation principale, alignée sur le ruisseau, mesure 50 x 30 m pour 2 à 5 m de profondeur, soit un volume de plus de 3.000m³ (fig 06).

Le ruisseau est fortement pollué et rend important le risque de contamination de la nappe... surtout si on tient compte de la présence de plusieurs captages exploitant cet aquifère... (Fanuel G et Michel G., 2021. EcoKarst n° 126). Après de longues démarches administratives, des travaux ont commencé en décembre 2024.

Fig.06. Topographie de surface des effondrements absorbant les eaux du ruisseau de Neufvilles et ayant durablement endommagé la route RN 624 – visée et dessin CWEPPS, juillet 2021.

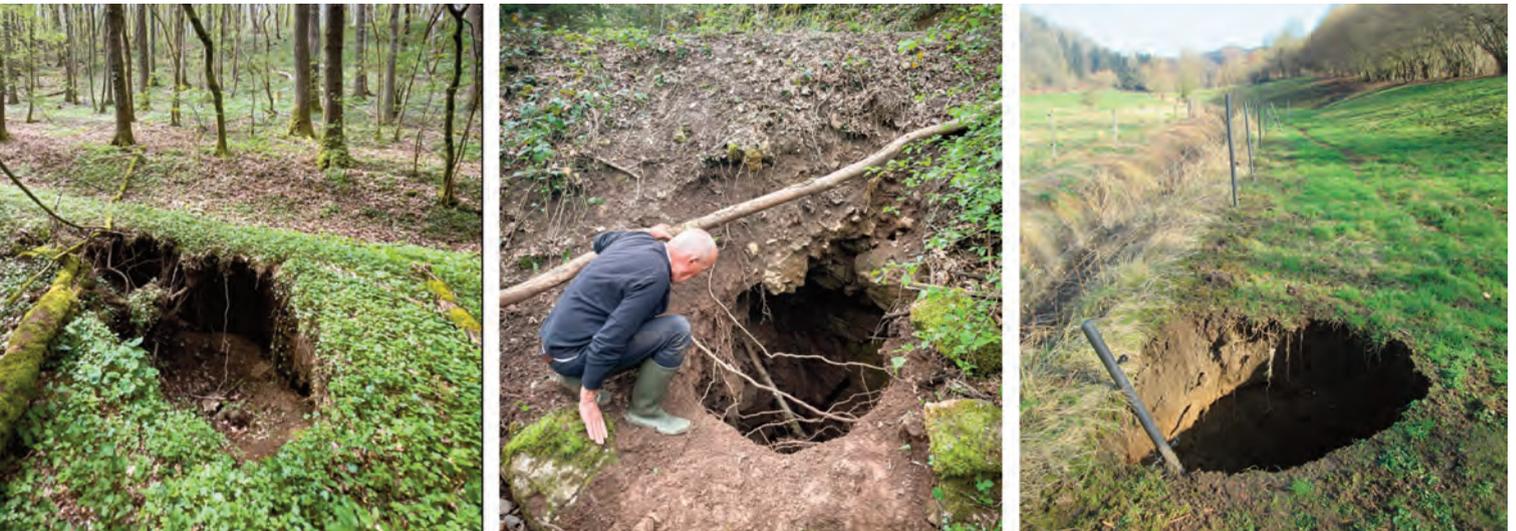
Le **Fontis de l'Ahinet** à Hampteau (555-062 - fig 10) et le **Fontis du Magni** à Hotton (548-060 - fig 10) s'ouvrent à côté de ruisseaux, cette situation est assez courante, c'est aussi celle des **Fontis de Tancre** (427-143, fig 10.) aux alentours de la Hazienne à Olne (Polrot 2011, Eco Karst 84) et de la **Perte des Ecureuils** (5424-046 - fig 11) à Loverval qui s'ouvre brutalement dans la berge en 2019 à la suite d'une période pluvieuse. L'ouverture de plus de 2 m de diamètre est située à moins de 3 m de la rue. Le puits d'entrée, dans un limon compact, se prolonge sur 3 m au bout duquel un important volume d'eau s'engouffre sans saturer. Ces eaux rejoindraient les calcaires fissurés sous-jacents (Somville P. & Lefebvre J., 2019. Eco Karst n° 116).

Fig. 10. Magni, Ahnié et Tancre : fontis en pleine nature liés à des circulations souterraines superficielles (CB, CB et FP)

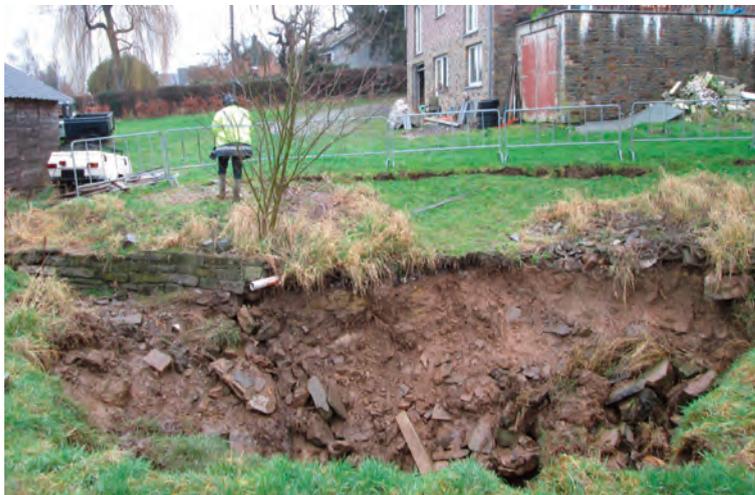
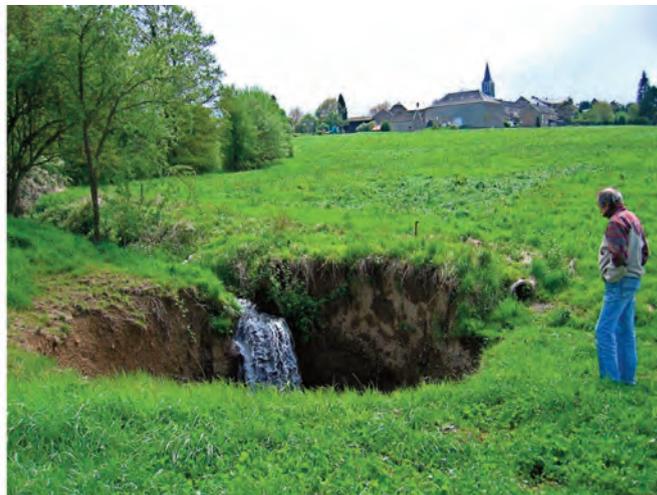
La **chantoire du Wassay** (548-051 - fig 12) à Marenne est à l'origine un simple fontis, au bord du ruisseau. Fin des années 90 de grosses pluies provoquent un effondrement spectaculaire au droit du fontis dans lequel le ruisseau se déverse depuis en permanence, asséchant la chantoire du Soucis (548-030) qui n'est plus alimentée que par très fortes crues.

Fig. 12. Halleux (La Reid)- Le trou 15 jours après l'effondrement, derrière, le rejeu (F. Polrot) – Wassay - Cette chantoire très récente a commencé sous la forme d'un petit fontis sec (C. Bernard).

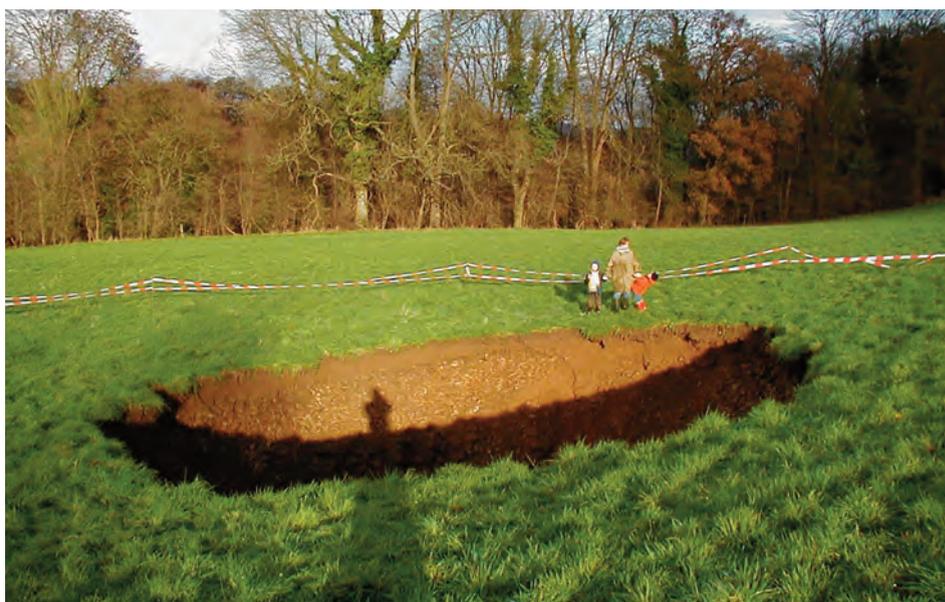
L'Effondrement d'Amostrenne (Esneux) (491-101 - fig 14), se produit le 4 novembre 2002. Ce type de phénomène naturel n'est pas courant en Wallonie. Une cuvette se formait là depuis « un certain temps » mais l'effondrement s'est ouvert brutalement dans un grand bruit, la doline devient alors un trou de 12.3/10.3m formant un cône d'un volume de plus de 400 m³. Le phénomène est au milieu du calcaire, les dépôts de couverture sont négligeables.

Cet effondrement suppose l'existence antérieure de vide karstique, mais on ne peut exclure que l'effondrement se situe au niveau d'un karst colmaté ou d'un calcaire fantomisé ou même d'un site d'extraction remblayé. L'effondrement s'est propagé, *per ascendum*, à la façon d'un fontis (Delaby S., 2002. Eco Karst n° 50).

Fig. 14. Amostrenne – Les personnages donnent l'échelle de cet effondrement brutal en plein calcaire (P. Meus)

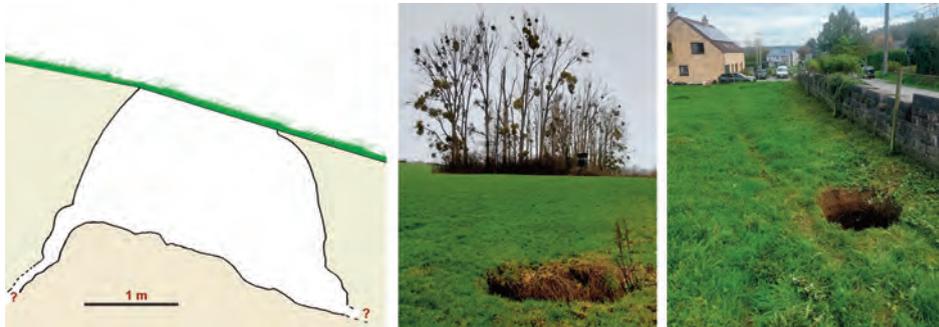
(483-029 - fig 15) à Marchin s'ouvre le 10 avril 2010, il fait suite à un soutirage de terrain meuble, il s'agit de suffosion. Le vide, en forme de cloche va en s'élargissant vers le bas pour atteindre à sa base 2,35 m. (Michel G., 2010. EcoKarst n° 80).

D'autres fontis s'apparentent à de la suffosion comme à Sprimont la **doline de Tronleu** (492-322 - fig 15) et, à Fraipont, la **doline de la route de Trasenster** (427-256 fig 15).

Fig. 15. Grand-Marchin : Cette forme "en cloche" est typique des fontis et des processus de suffosion (G.M.) – Tronleu : fontis en voie d'élargissement et de comblement (F. P.) - Trasenster : fontis récent (F. P.)

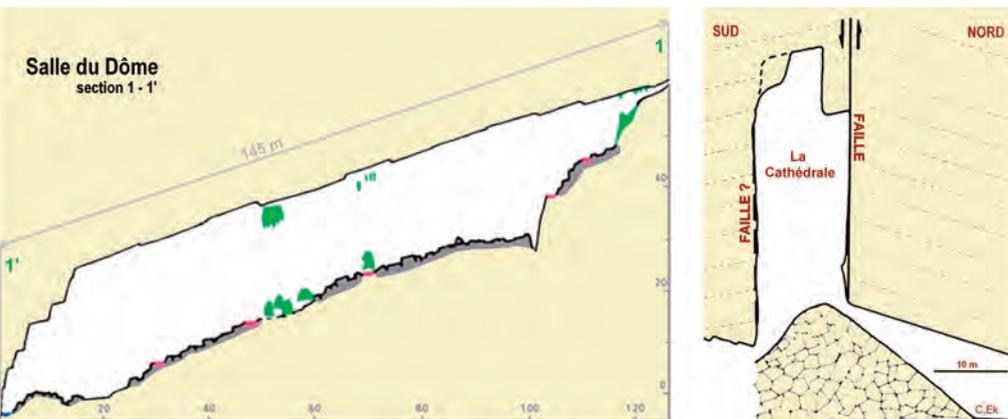
La **Salle du Dôme** des grottes de Han (592-056 fig 16) à Rochefort avec un volume de 119.812 m³ est la salle souterraine la plus volumineuse de Wallonie. Elle est plus large que haute et le plafond effondré présente un talus conique (le dôme). Le réseau de Han est caractérisé par ses grandes salles d'effondrement. Elles résultent de la conjonction de plusieurs facteurs : calcaires très stratifiés, passage schisto-calcaires, fractures, tremblements de terre, etc... La Salle du Dôme se développe à cheval sur des couches de compositions différentes et sa limite ouest est celle d'un pli-faille dit « de Sorotchinsky » de direction NNW-SSE, il est visible au plafond. Cette structure serait à l'origine de la formation de la salle.

nantes de toute la Wallonie avec ses 40 mètres de hauteur. C'est une énorme cavité jonchée d'éboulis impressionnants. L'effondrement s'est limité à la faveur d'une grande faille verticale qui initie sa forme : bien plus haute que large, son plafond n'est qu'à 5m de l'extérieur

Fig. 16. Han : La paroi/voûte à gauche est formée dans des bancs de roches calcschisteuses friables (petits effondrements récents) (Y. Quinif)- Remouchamps : La faille radiale Cathédrale Nord, coupe, le massif sud est descendu par rapport au massif nord (C. Ek)

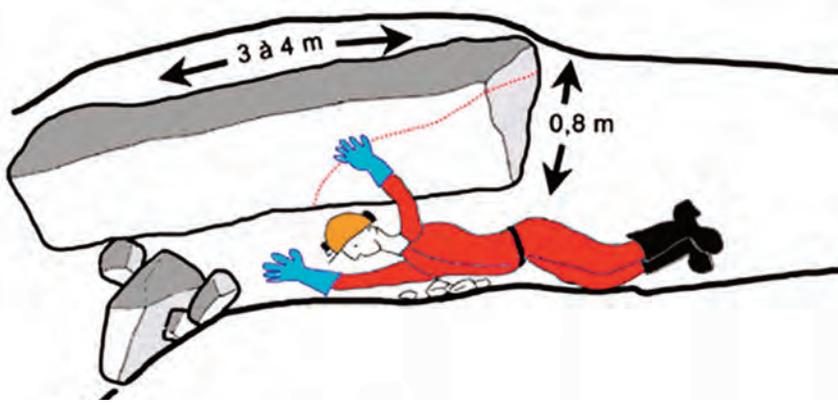
Grotte de Vieuxville (496-165 - fig 17) à Ferrières. La descente d'un bloc estimé entre 1 à 2 tonnes coince la main d'un spéléo. Le temps est compté car la main risque d'être définitivement perdue. Au bout de 45mn d'un travail acharné contre la montre, il est heureusement libéré par son équipier. Le travail se fait à la percussion et à quelques cm de lui avec le risque que le bloc ne descende trop et les écrase tous les deux au cour des tirs de dégagement (fig 17).

Fig. 17. Grotte de Vieuxville. Section longitudinale du rétrécissement. La ligne pointillée montre la partie qui a été retirée du bloc pour libérer la main (PDB)

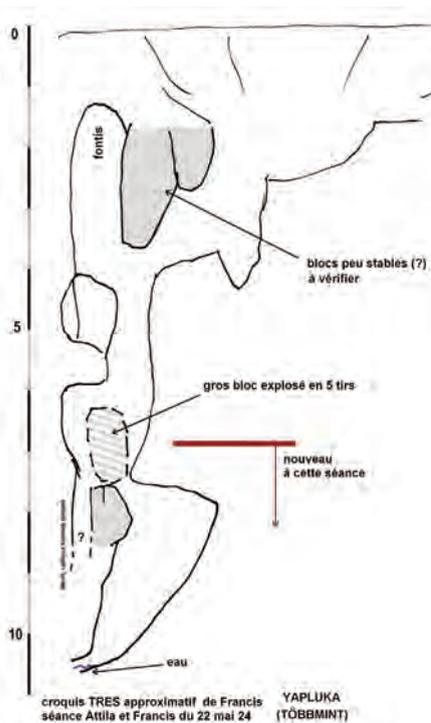
La **doline Yapluka** (426-162 - fig 18 - Bois des Manants à Tilff). Un affaissement dans une doline pousse 2 spéléos volontaires à descendre de quelques mètres entre d'énormes rochers corrodés et une masse de sédiments très humides, puis une autre séance se passe à percuter un des rochers et passer voir plus bas. A la 3e séance, consternation ! Sous terre, un gros bloc et un monceau de sédiments se sont effondrés ! Pire, en surface, on voit apparaître des petits crans de rejeux. Bien logiquement, le chantier est abandonné.

Fig. 18. Croquis du chantier vertical Yapluka... C'est en découvrant les stries de glissement autour des blocs instables que les spéléos ont décidé sagement de quitter les lieux!
